## SPRAWOZDANIE

### OCENA STANU NAWIERZCHNI DROGOWYCH

1. Nazwa ulicy: **Osiedle Konopnickiej, Kostrzyn nad Odrą.**
2. Usterki/uszkodzenia oraz ich przyczyny.

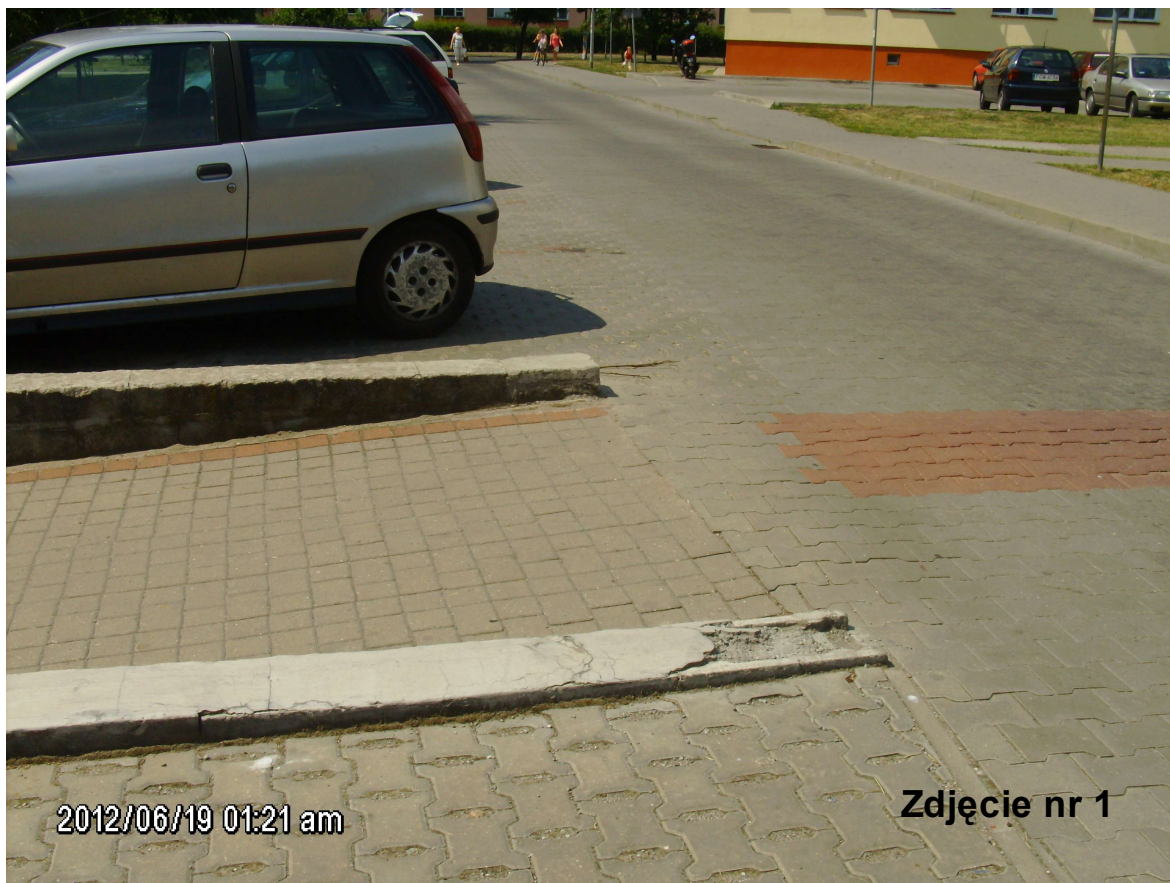
| POZYCJA | USTERKI/USZKODZENIA | PRZYCZYNY | NR<br>ZDJĘCIA |
|---|---|---|---|
| MURKI,<br>BARIERY,<br>ŁAŃCUCHY | Uszkodzenie murku dzielącego przy stanowiskach postojowych. | Murek dzielący został wykonany z pustaków i betonu. W trakcie eksploatacji nastąpiły uszkodzenia powierzchni górnej. | 1 |

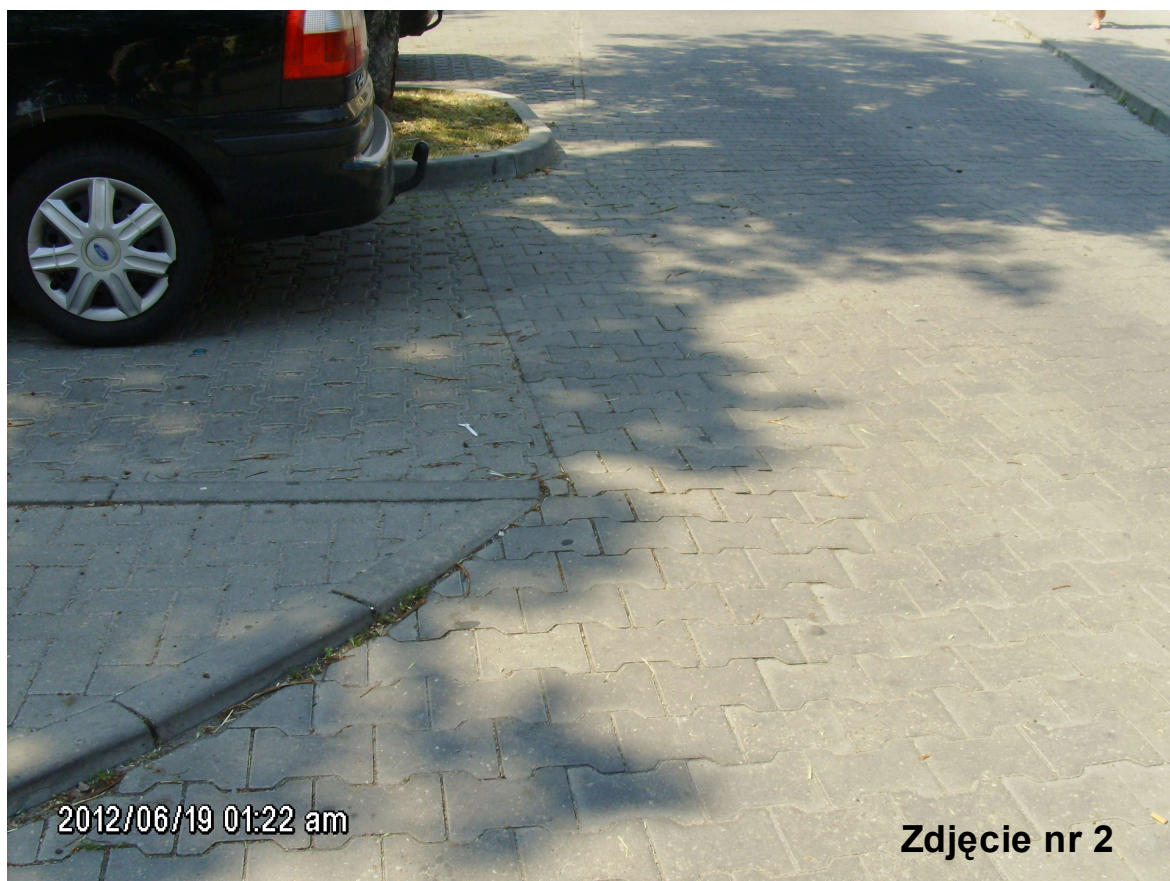
| POZYCJA | USTERKI/USZKODZENIA | PRZYCZYNY | NR ZDJĘCIA |
|---|---|---|---|
| JEZDNIA | Odkształcenie się nawierzchni z kostki betonowej powoduje zakłócenie w spływie wód opadowych. | Osiadanie jezdni w okresie eksploatacji. | 2 |

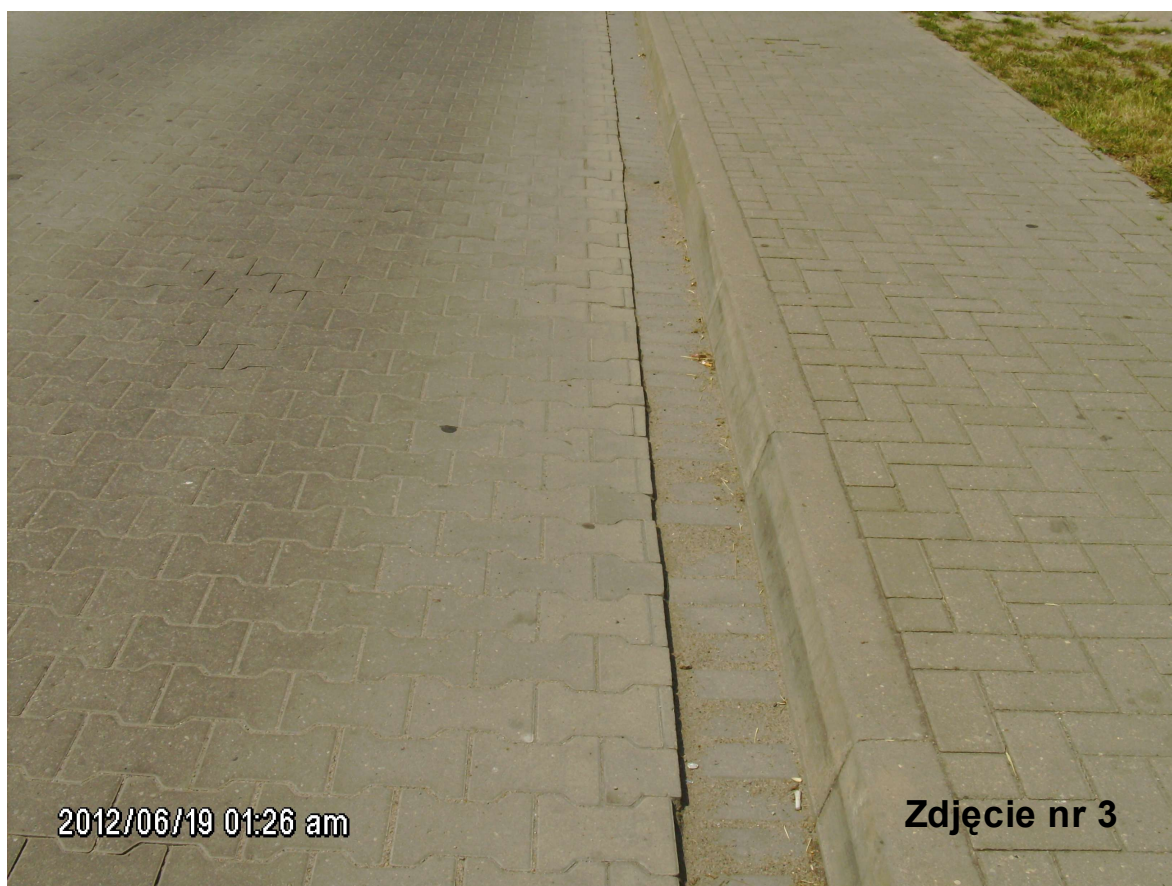
**Zdjęcie nr 3**

| POZYCJA | USTERKI/USZKODZENIA | PRZYCZYNY | NR<br>ZDJĘCIA |
|---|---|---|---|
| KANALIZACJA | Wybudowany ściek przykrawężnikowy został ograniczony kostką betonową co psuje zarówno efekt funkcjonalny jak i estetyczny. | Brak dbałości o szczegóły wykonania ścieku i nawierzchni. | 3 |

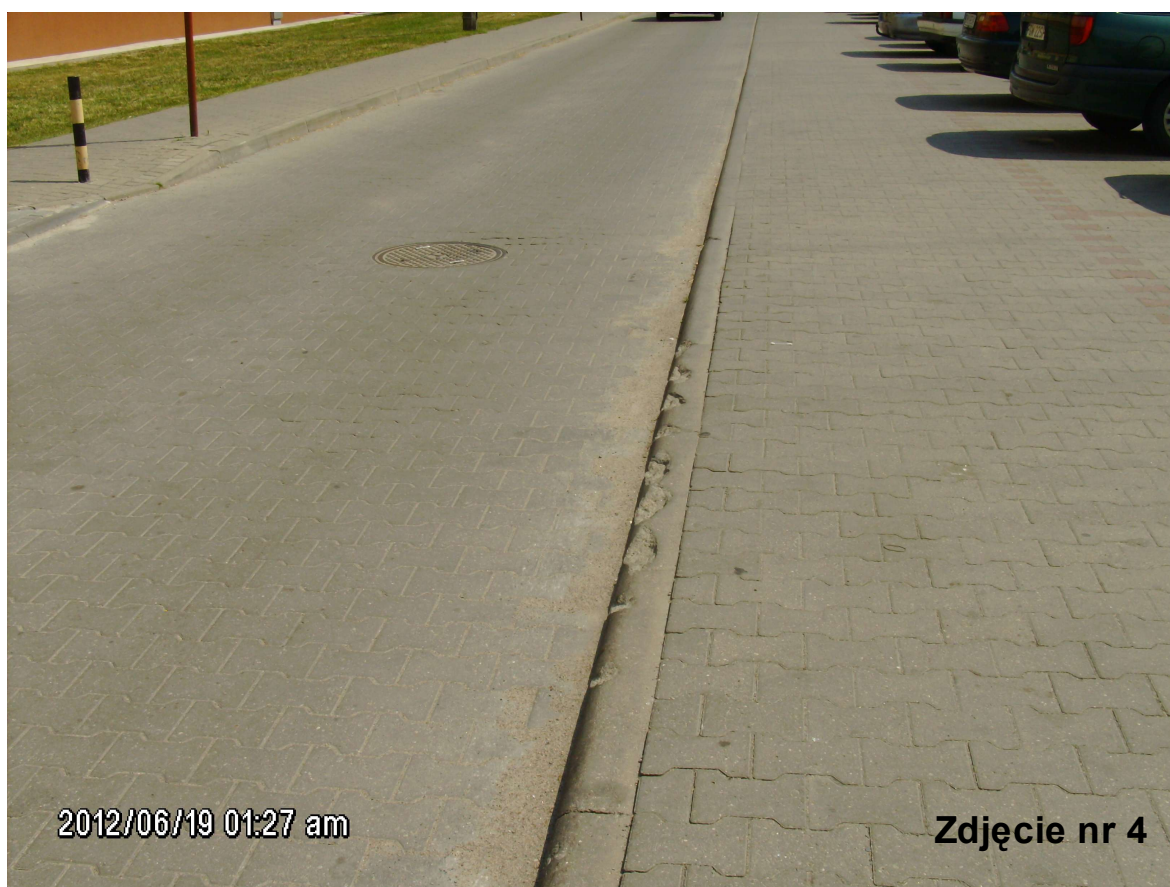
**Zdjęcie nr 4**

| POZYCJA | USTERKI/USZKODZENIA | PRZYCZYNY | NR ZDJĘCIA |
|---|---|---|---|
| KRAWĘŻNIKI | Ubytki i uszkodzenia w krawężnikach niskich przy stanowiskach postojowych oraz przy jezdni. | Uszkodzenia mechaniczne. | 4 |

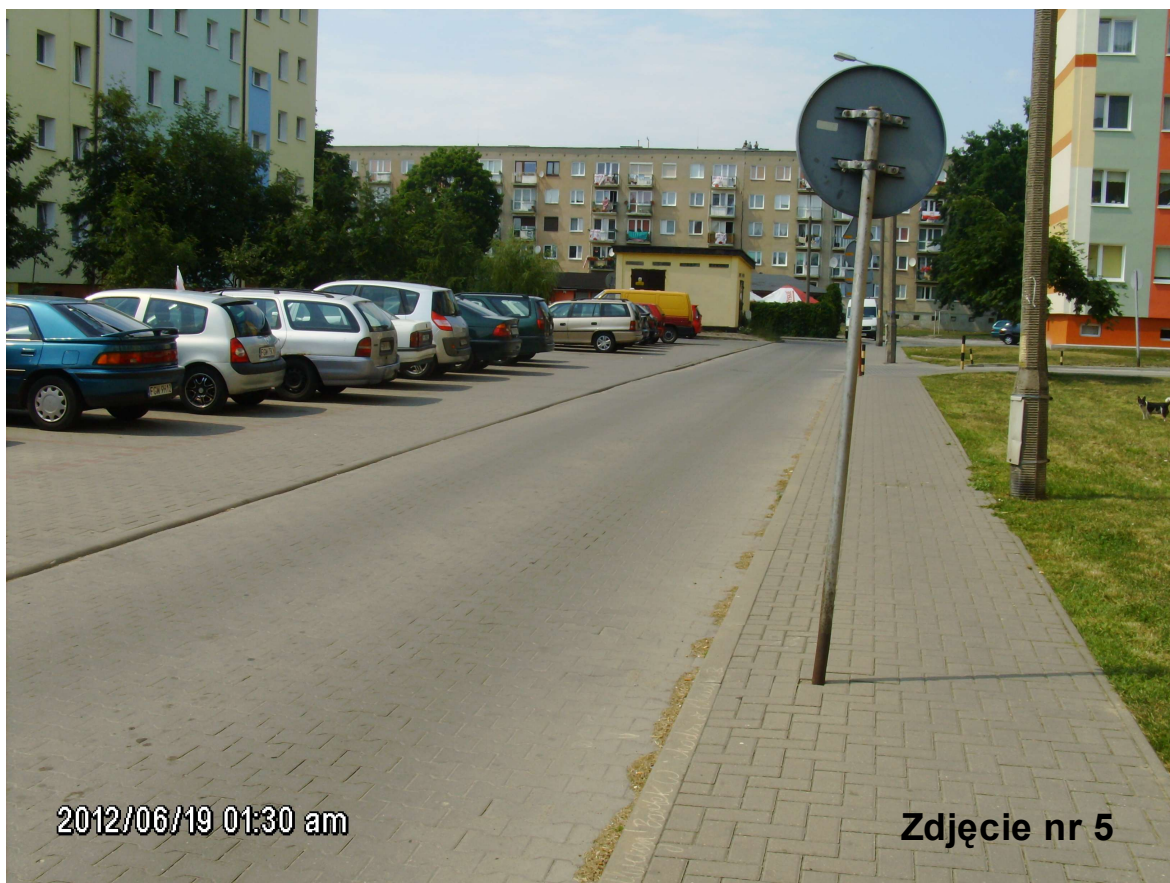
Zdjęcie nr 5

| POZYCJA | USTERKI/USZKODZENIA | PRZYCZYNY | NR ZDJĘCIA |
|---|---|---|---|
| | Nawierzchnia przy krawężniku obniżonym ograniczającym stanowiska postojowe uległa nierównomiernemu osiadaniu, co psuje efekt estetyczny jak i również może utrudnić spływ wody opadowej. | Nierównomierne osiadanie nawierzchni, być może złe zagęszczenie gruntu lub podbudowy. | 5 |

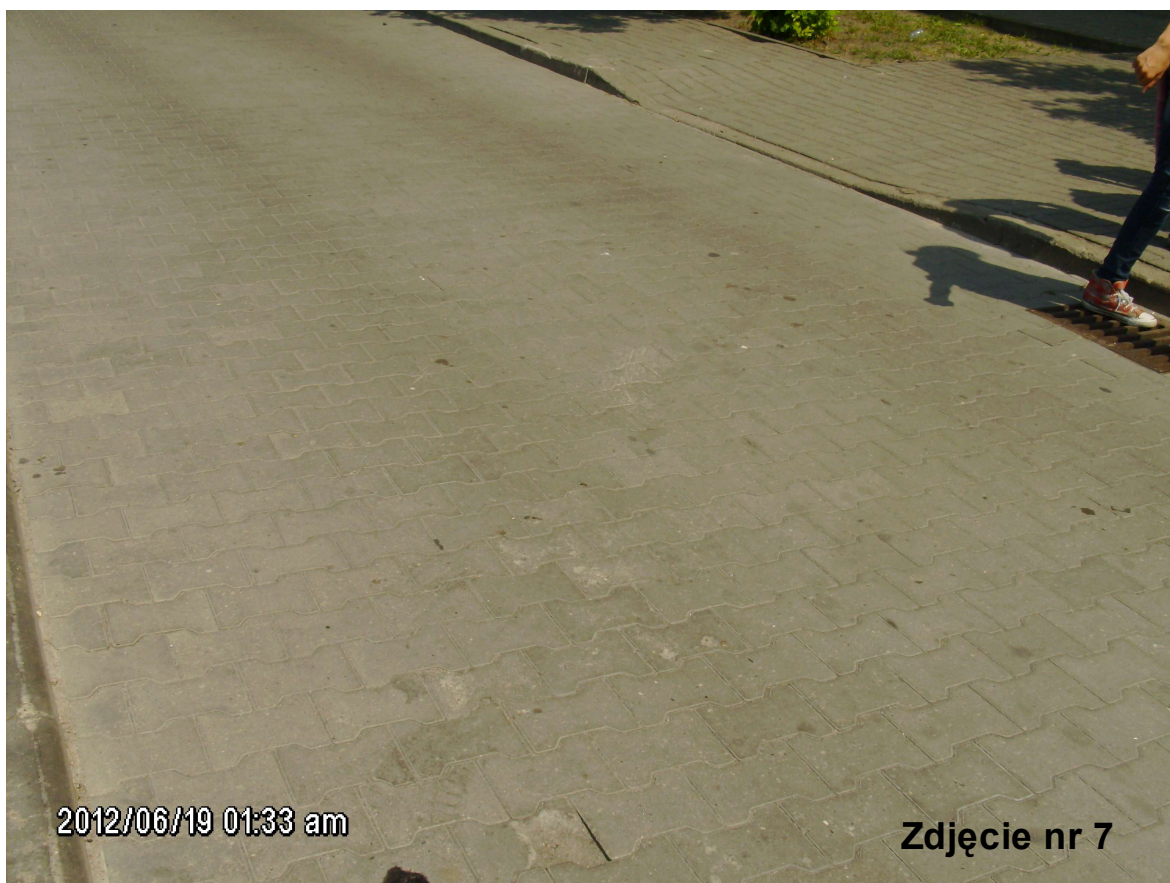
| POZYCJA | USTERKI/USZKODZENIA | PRZYCZYNY | NR ZDJĘCIA |
|---|---|---|---|
| | Ubytki w nawierzchni jezdni z kostki betonowej. | Być może uszkodzenia mechaniczne spowodowane przejazdem transportu. | 7 |

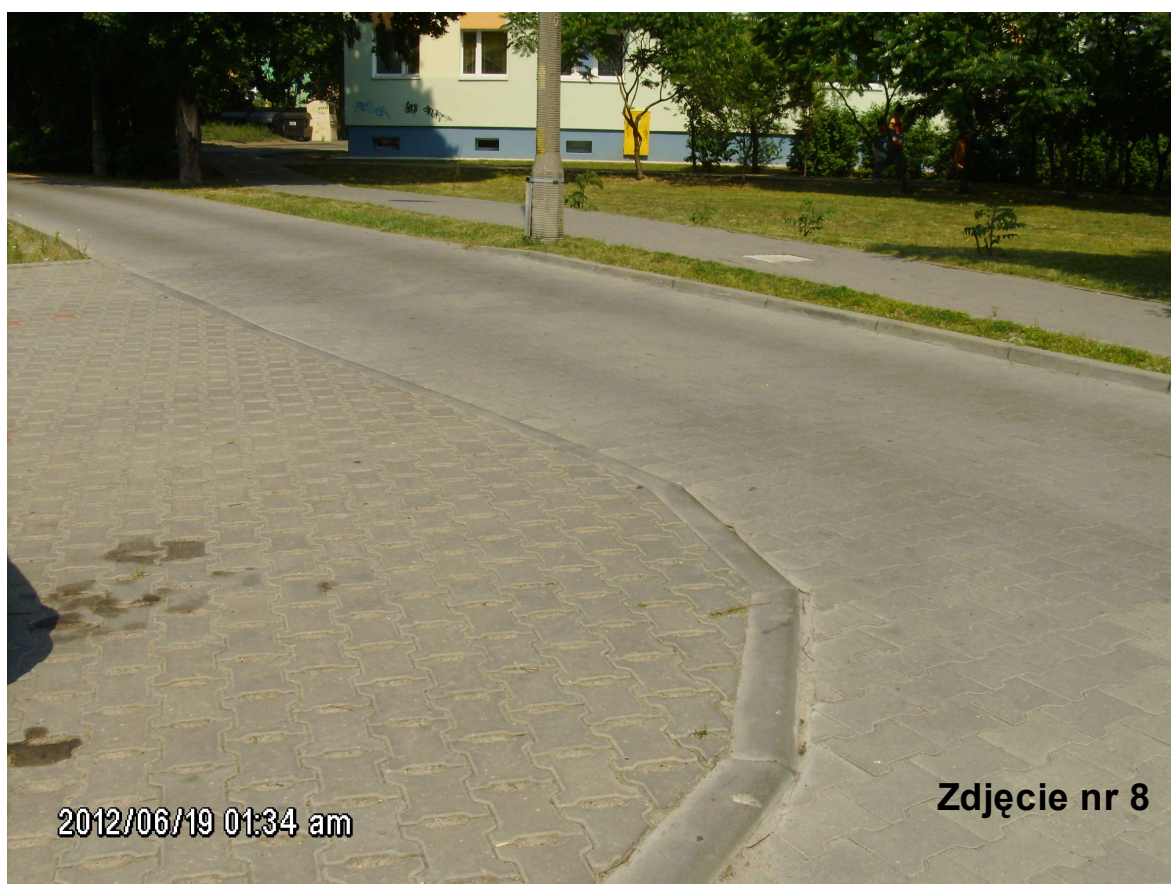
| POZYCJA | USTERKI/USZKODZENIA | PRZYCZYNY | NR ZDJĘCIA |
|---|---|---|---|
| | Odkształcenie się jezdni. | Być może uszkodzenia mechaniczne spowodowane przejazdem transportu. | 8 |

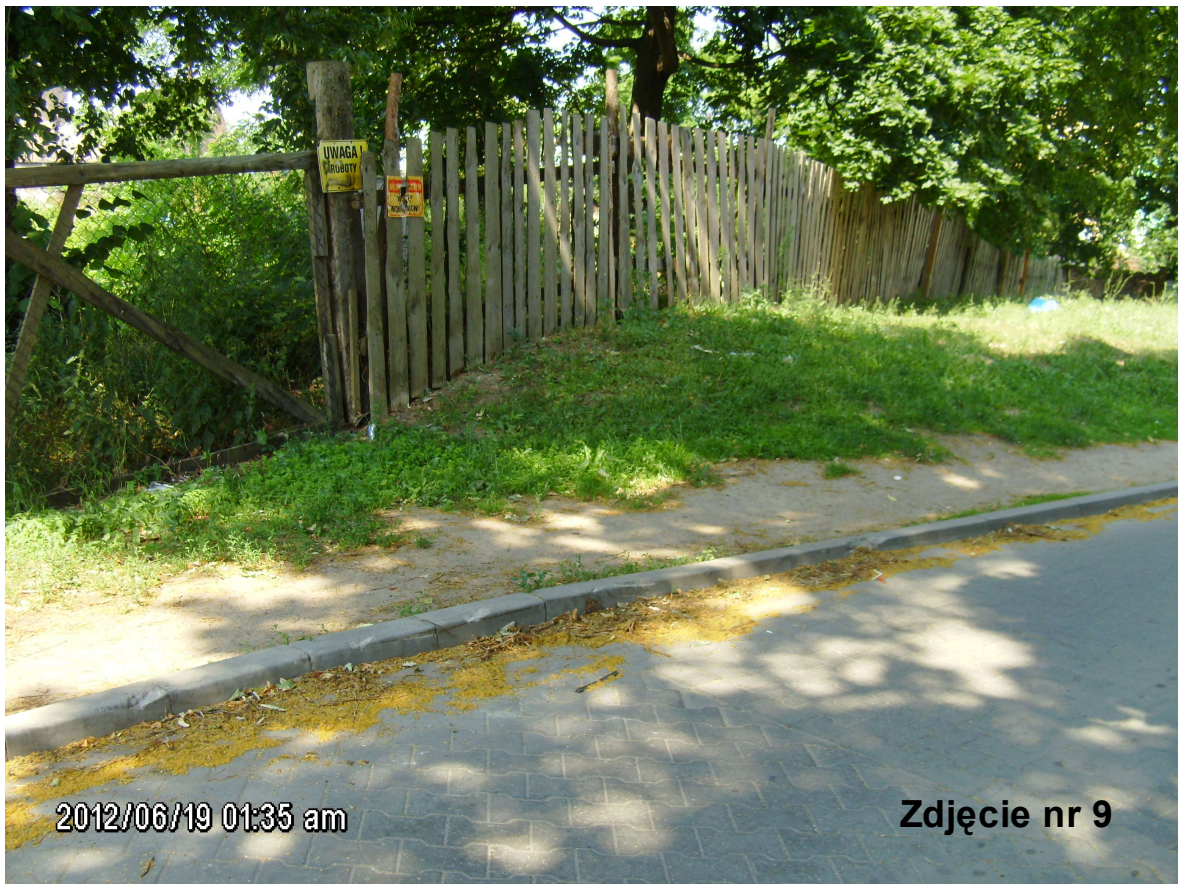
**Zdjęcie nr 9**

| POZYCJA | USTERKI/USZKODZENIA | PRZYCZYNY | NR ZDJĘCIA |
|---|---|---|---|
| | Starcie się górnej nawierzchni krawężników przy stanowiskach | Uszkodzenia mechaniczne. | 9 |

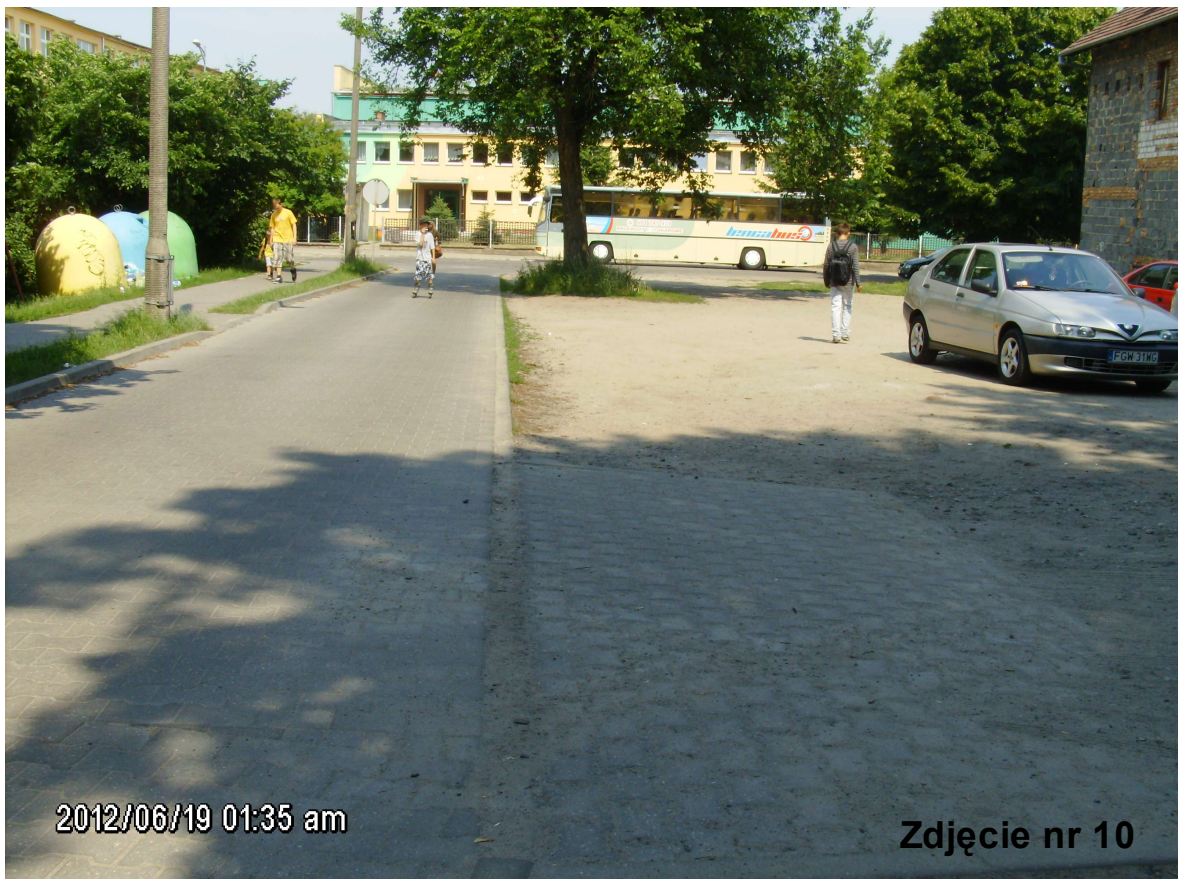
**Zdjęcie nr 10**

| POZYCJA | USTERKI/USZKODZENIA | PRZYCZYNY | NR<br>ZDJĘCIA |
|---|---|---|---|
| | postojowych.<br><br>Zniszczenie krawężnika na połączeniu jezdni i zjazdu.<br><br>Obsunięcie i odkształcenie się krawężników przy chodniku. | Zła jakość materiału.<br><br>Nierównomierne osiadanie nawierzchni. | 10<br><br>11 |

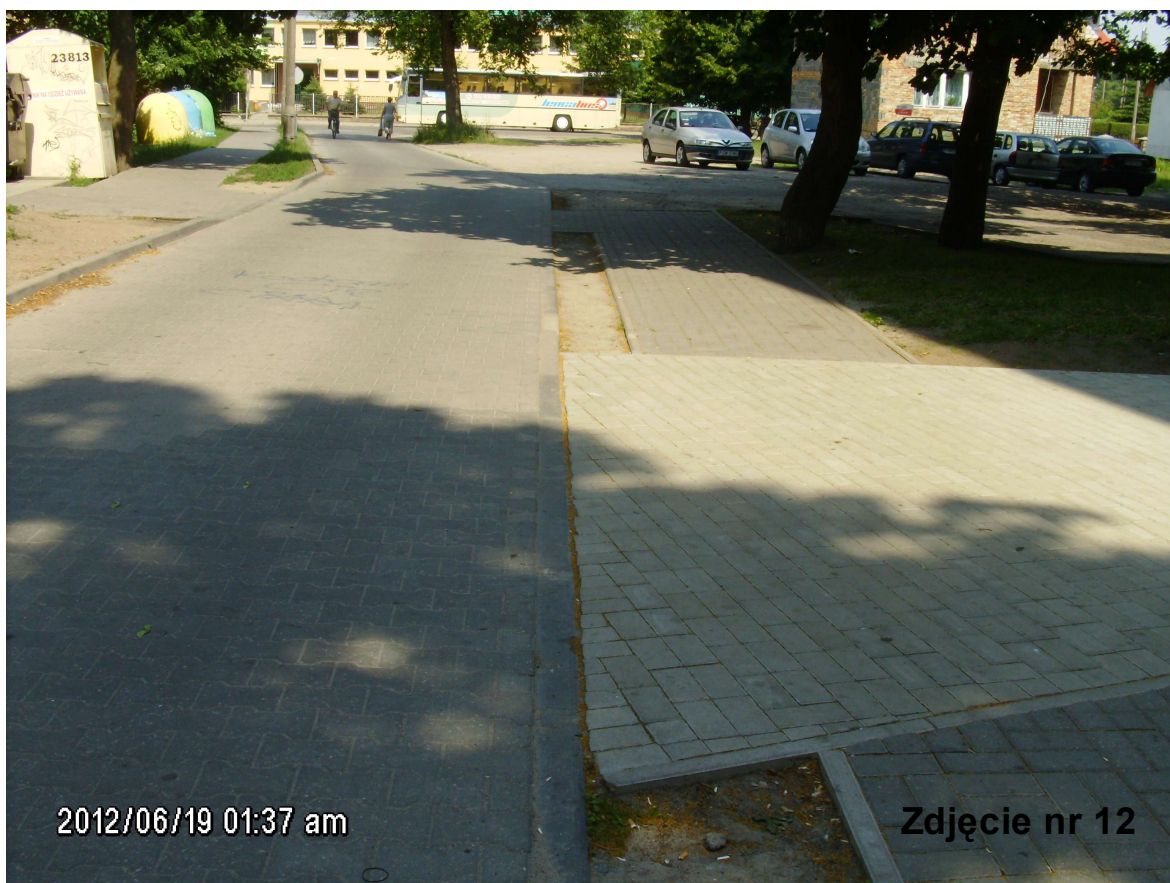
| POZYCJA | USTERKI/USZKODZENIA | PRZYCZYNY | NR<br>ZDJĘCIA |
|---|---|---|---|
| ZJAZDY | Nieestetyczne ułożenie i docięcie kostki do krawężnika na połączeniu jezdni ze zjazdem. | Niedbałość w wykonaniu i ułożeniu nawierzchni zjazdu. | 12 |
