## **SPRAWOZDANIE**

### **OCENA STANU NAWIERZCHNI DROGOWYCH**

1. Nazwa ulicy: **ulica Gorzowska Etap II, Kostrzyn nad Odrą.**
2. Usterki/uszkodzenia oraz ich przyczyny.

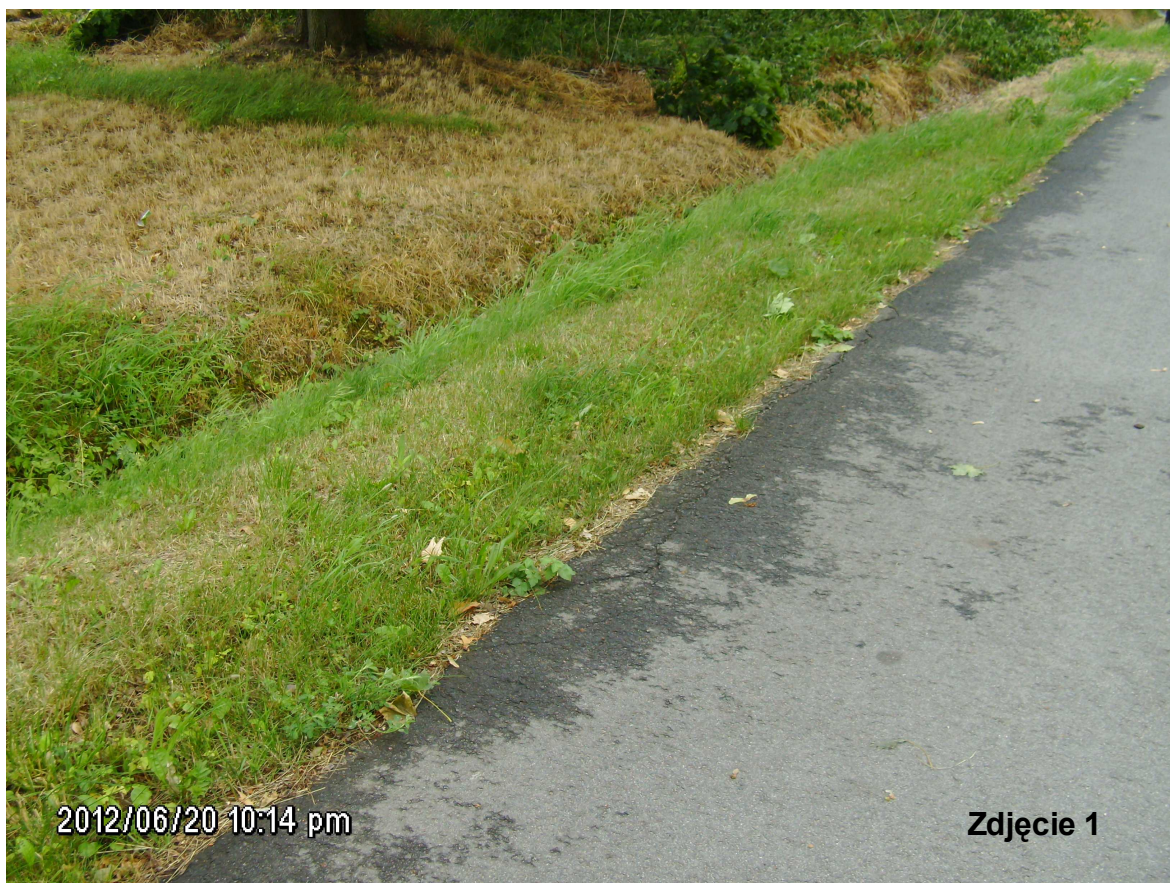
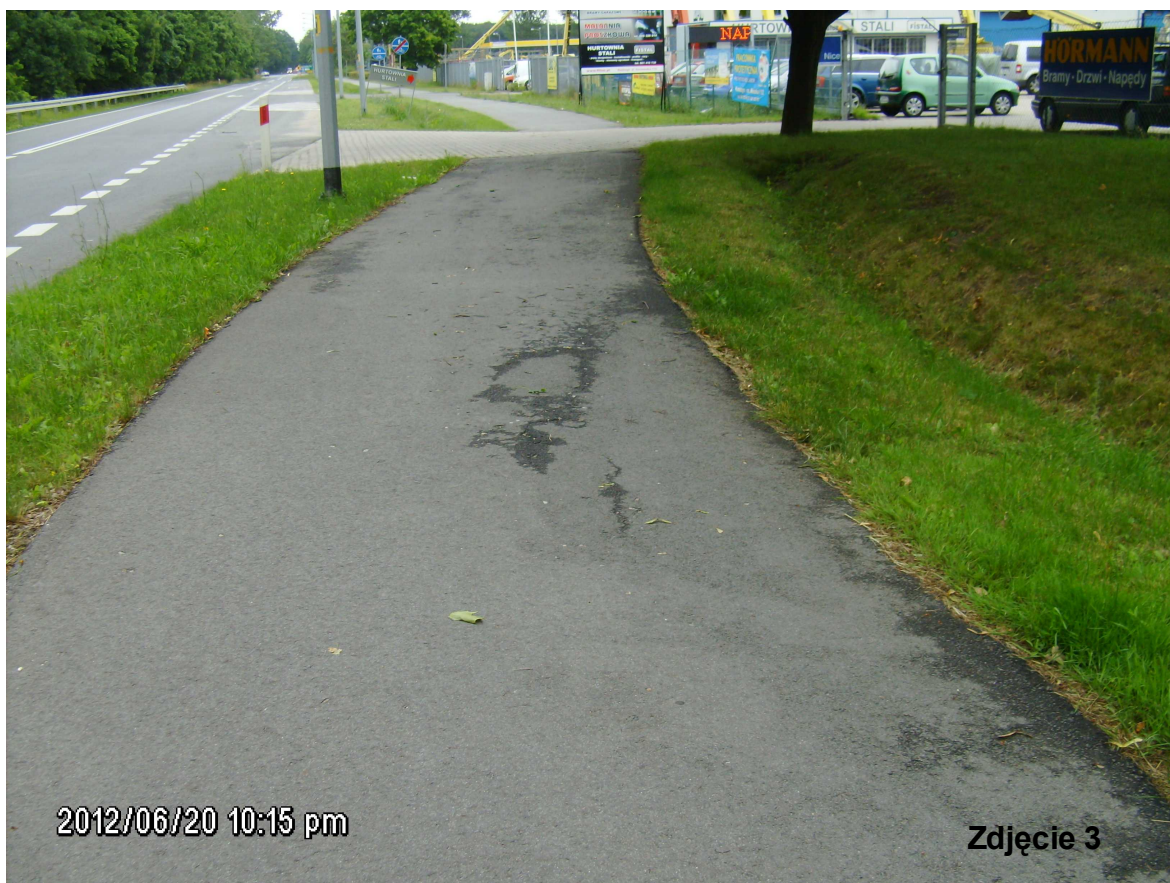
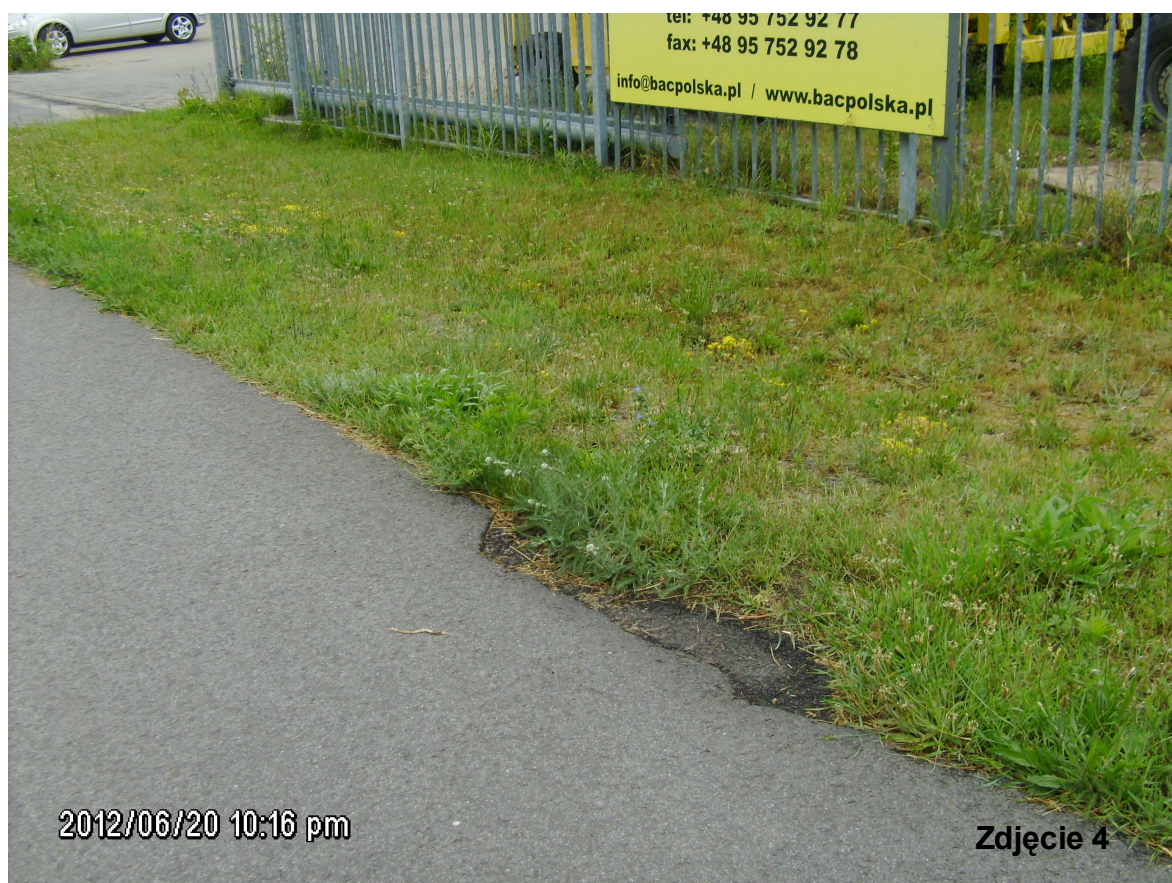
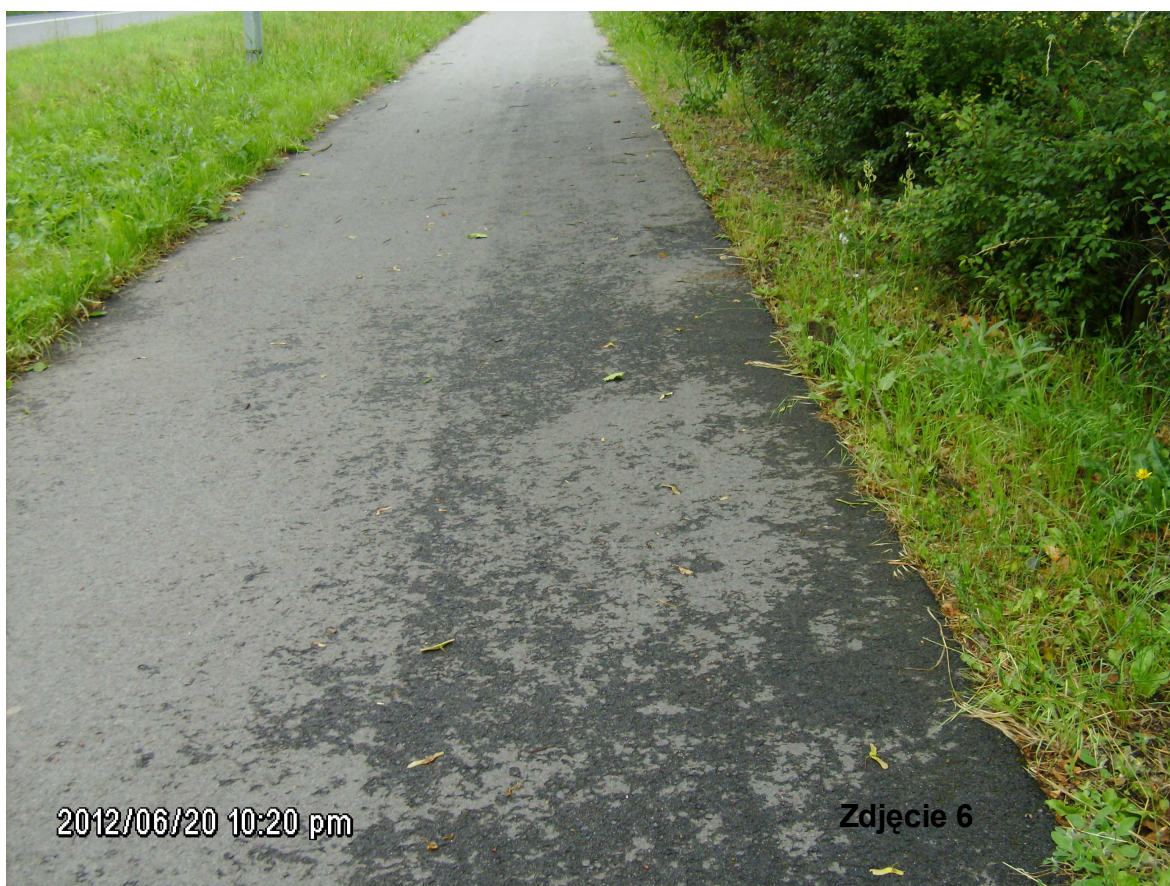
| POZYCJA | USTERKI/USZKODZENIA | PRZYCZYNY | NR<br>ZDJĘCIA |
|---|---|---|---|
| ŚCIEŻKI<br>ROWEROWE | Spękania krawędzi nawierzchni bitumicznej ścieżki rowerowej. | Oslabiona podbudowa na krawędzi ścieżki poprzez penetrację wody opadowej. | 1,3,4,6 |

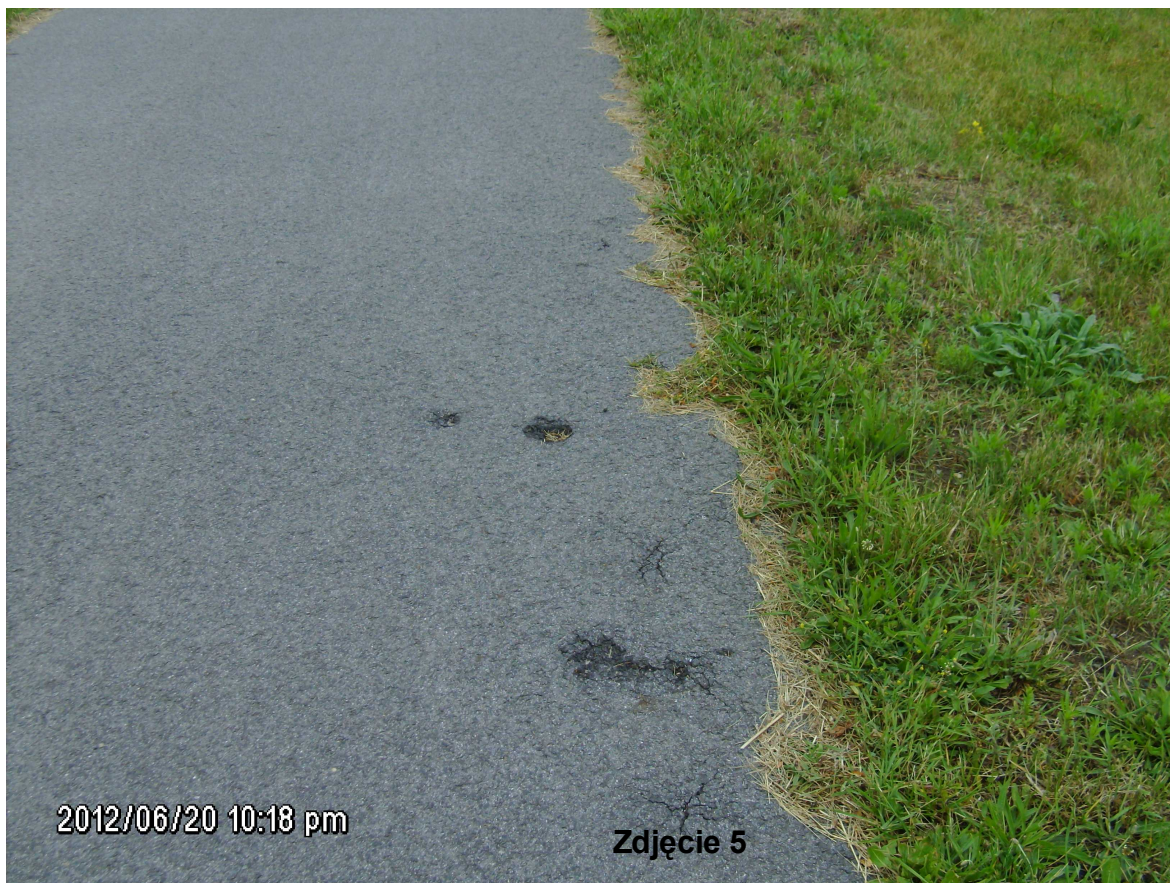
| POZYCJA | USTERKI/USZKODZENIA | PRZYCZYNY | NR<br>ZDJĘCIA |
|---|---|---|---|
| | Wybrzuszenia lokalne w nawierzchni ścieżki rowerowej. | Materiał organiczny lub higroskopijny w podbudowie lub pod nią powodujący zwiększenie objętości. | 5 |
