## **SPRAWOZDANIE**

### **OCENA STANU NAWIERZCHNI DROGOWYCH**

1. Nazwa ulicy: **ulica Sienkiewicza, Kostrzyn nad Odrą.**
2. Usterki/uszkodzenia oraz ich przyczyny.

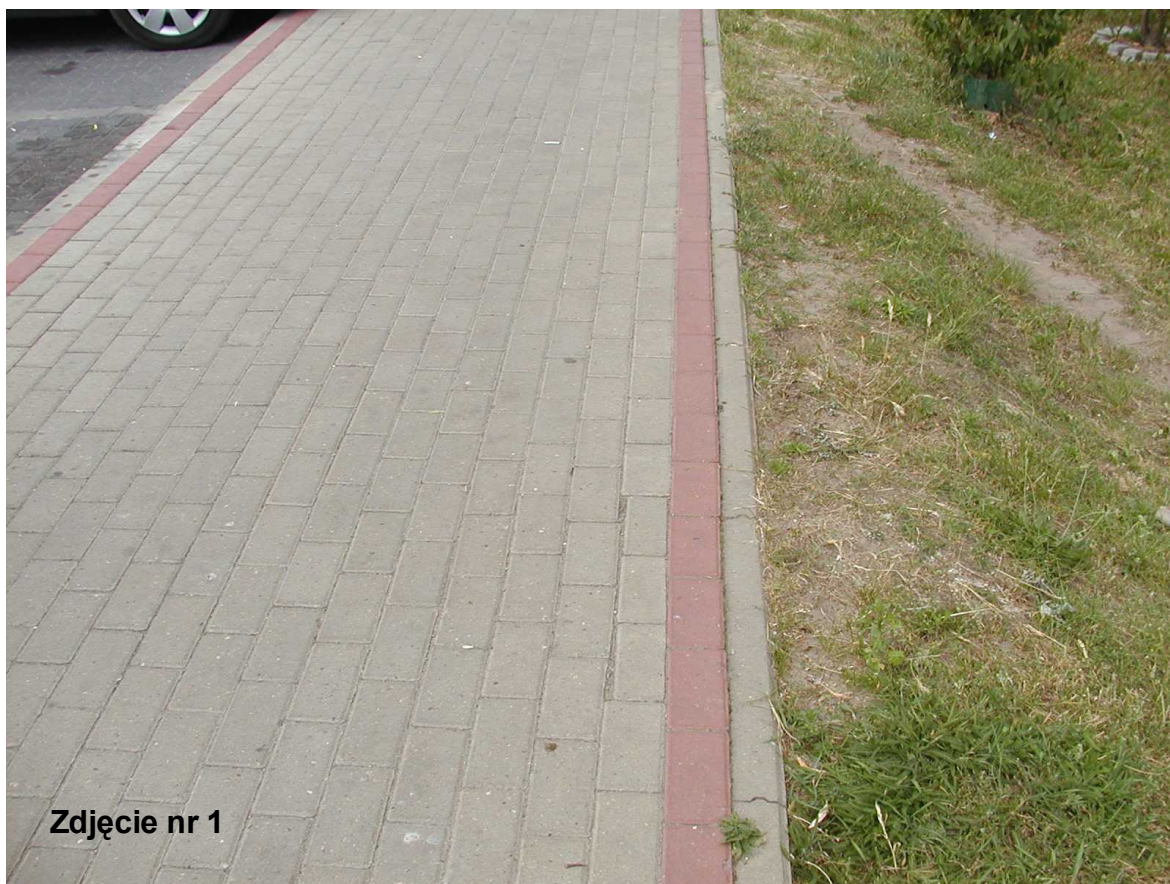
| POZYCJA | USTERKI/USZKODZENIA | PRZYCZYNY | NR<br>ZDJĘCIA |
|---|---|---|---|
| CHODNIK | Kostka betonowa nierówno ułożona, psuje efekt estetyczny. | Niedbałość w wykonaniu nawierzchni. | 1 |

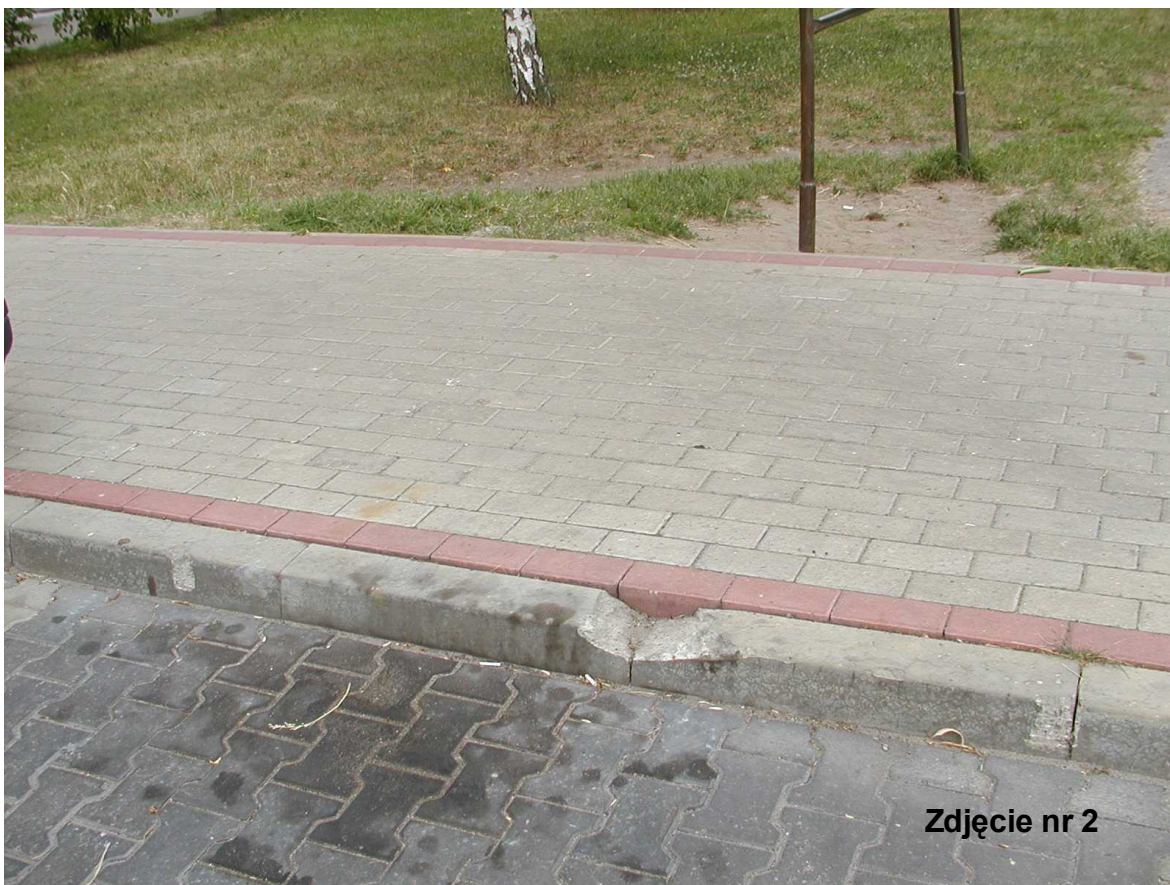
| POZYCJA | USTERKI/USZKODZENIA | PRZYCZYNY | NR<br>ZDJĘCIA |
|---|---|---|---|
| KRAWĘŻNIKI | Spękania i znaczne ubytki w krawężnikach betonowych wysokich przy chodnikach i jezdni oraz najazdowych przy parkingach | Ubytki w krawężnikach prawdopodobnie wynikają z uszkodzeń mechanicznych, natomiast spękania są skutkiem przemarzania. | 2,4,8 |

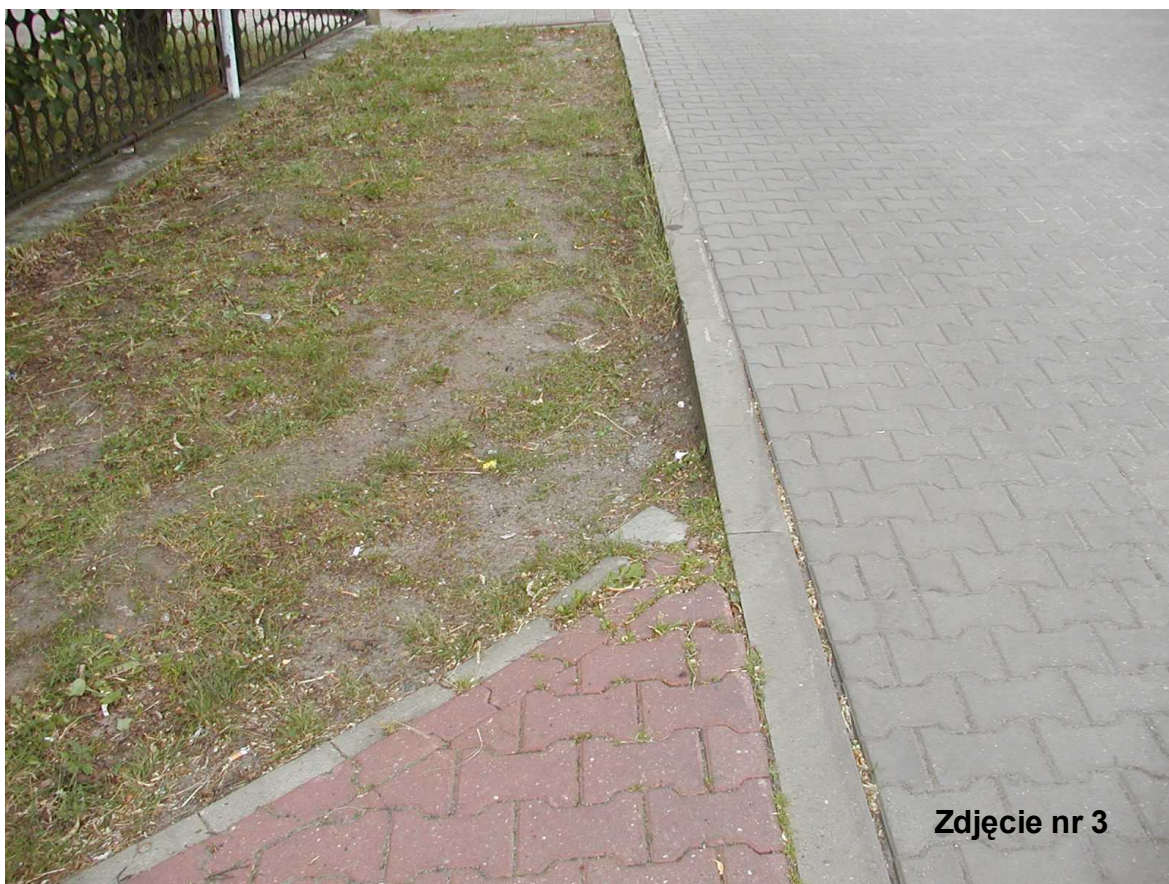
**Zdjęcie nr 3**

| POZYCJA | USTERKI/USZKODZENIA | PRZYCZYNY | NR<br>ZDJĘCIA |
|---|---|---|---|
| ZJAZDY | Nieestetycznie wyglądające obrzeże betonowe ograniczające nawierzchnię zjazdu. | Niedbałość w układaniu obrzeża. | 3 |

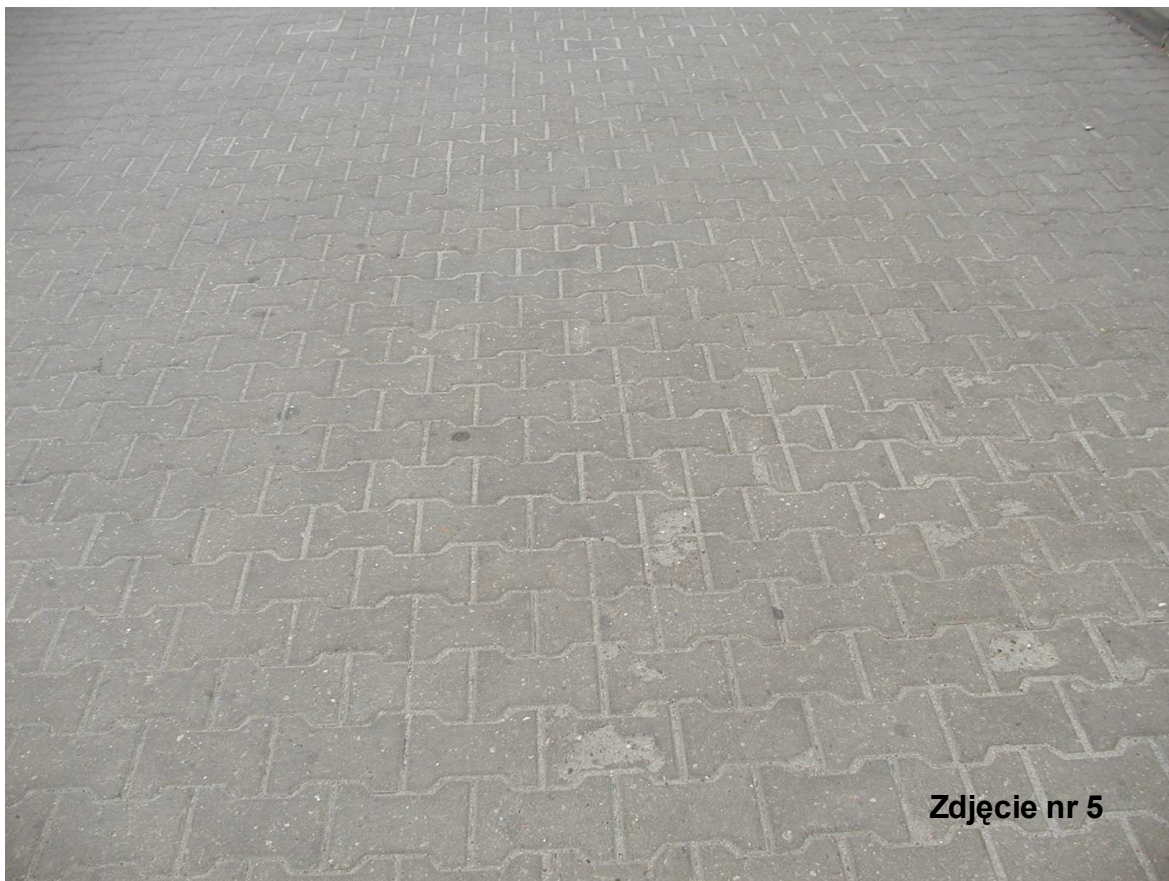
| POZYCJA | USTERKI/USZKODZENIA | PRZYCZYNY | NR<br>ZDJĘCIA |
|---|---|---|---|
| JEZDNIA | Nawierzchnia z kostki betonowej typu BEHATON łuszczy się na fragmentach. | Prawdopodobną przyczyną jest mała trwałość kostki betonowej. | 5,6,7 |

Obserwacji wymaga łuszcząca się kostka betonowa, przy widocznym powiększaniu się zakresu uszkodzeń wymagana będzie jej lokalna wymiana.
