## SPRAWOZDANIE

### OCENA STANU NAWIERZCHNI DROGOWYCH

1. Nazwa ulicy: **ulica Gorzowska Etap I, Kostrzyn nad Odrą.**
2. Usterki/uszkodzenia oraz ich przyczyny.

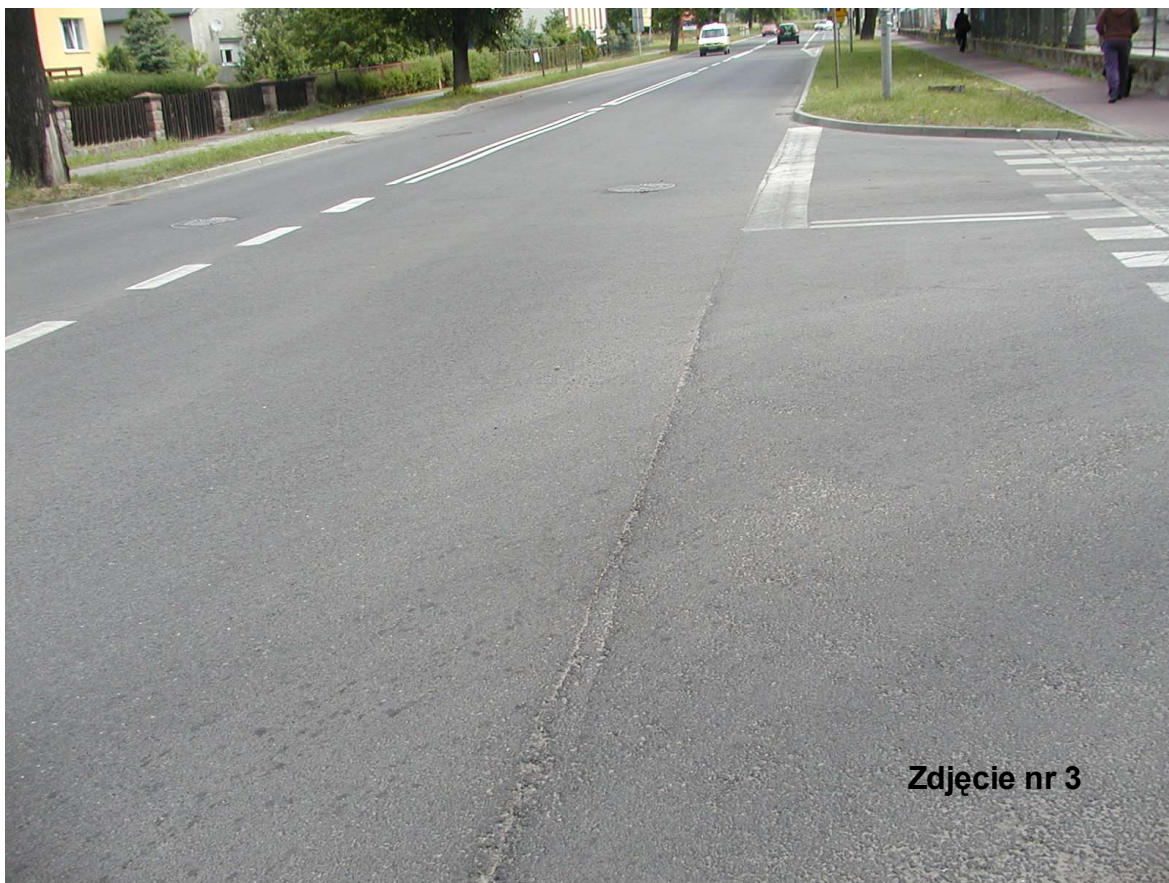
Zdjęcie nr 3

| POZYCJA | USTERKI/USZKODZENIA | PRZYCZYNY | NR<br>ZDJĘCIA |
|---|---|---|---|
| | Niewłaściwie wykonane połączenie nawierzchni drogi głównej z drogą boczną. | Nieestetyczne wykonanie styków nawierzchni drogi głównej z droga | 3, 13, 22, 24 |

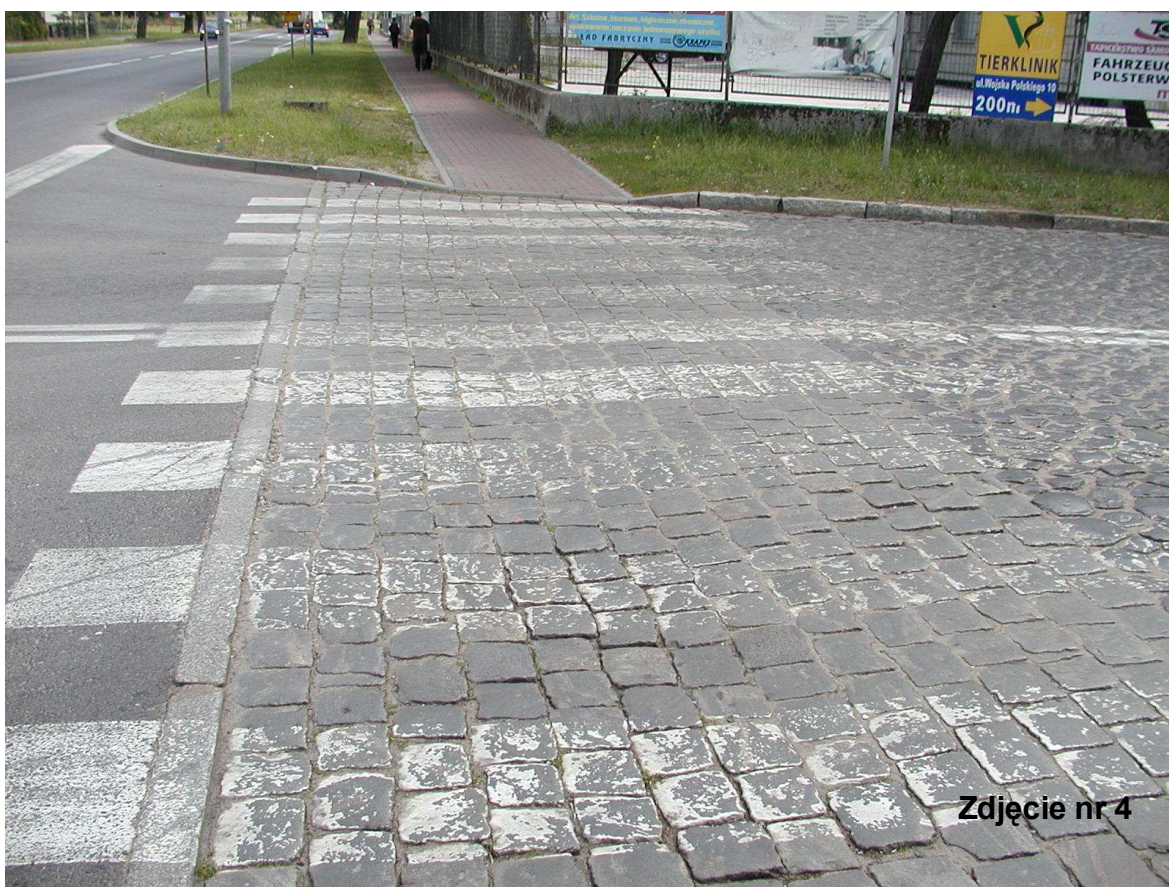
Zdjęcie nr 4

| POZYCJA | USTERKI/USZKODZENIA | PRZYCZYNY | NR ZDJĘCIA |
|---|---|---|---|
| | Zapadlisko w nawierzchni jezdni z kostki kamiennej na przejściu dla pieszych. | boczną.<br>Prawdopodobna przyczyna złe zagęszczenie podbudowy. | 4 |

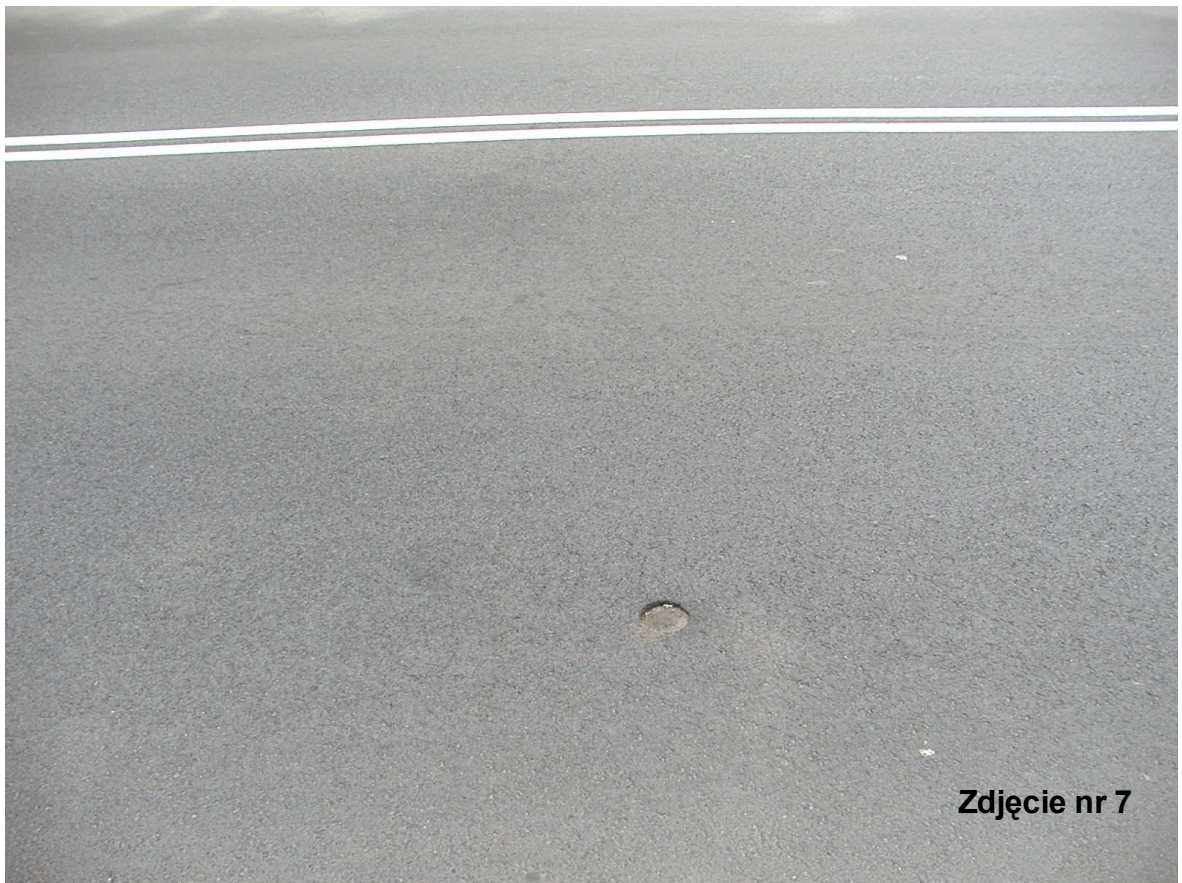
**Zdjęcie nr 7**

| POZYCJA | USTERKI/USZKODZENIA | PRZYCZYNY | NR ZDJĘCIA |
|---|---|---|---|
| URZĄDZENIA OBCE | Ubytki w nawierzchni jezdni spowodowane pobieraniem prób. | Złe wykonawstwo. | 7,20 |

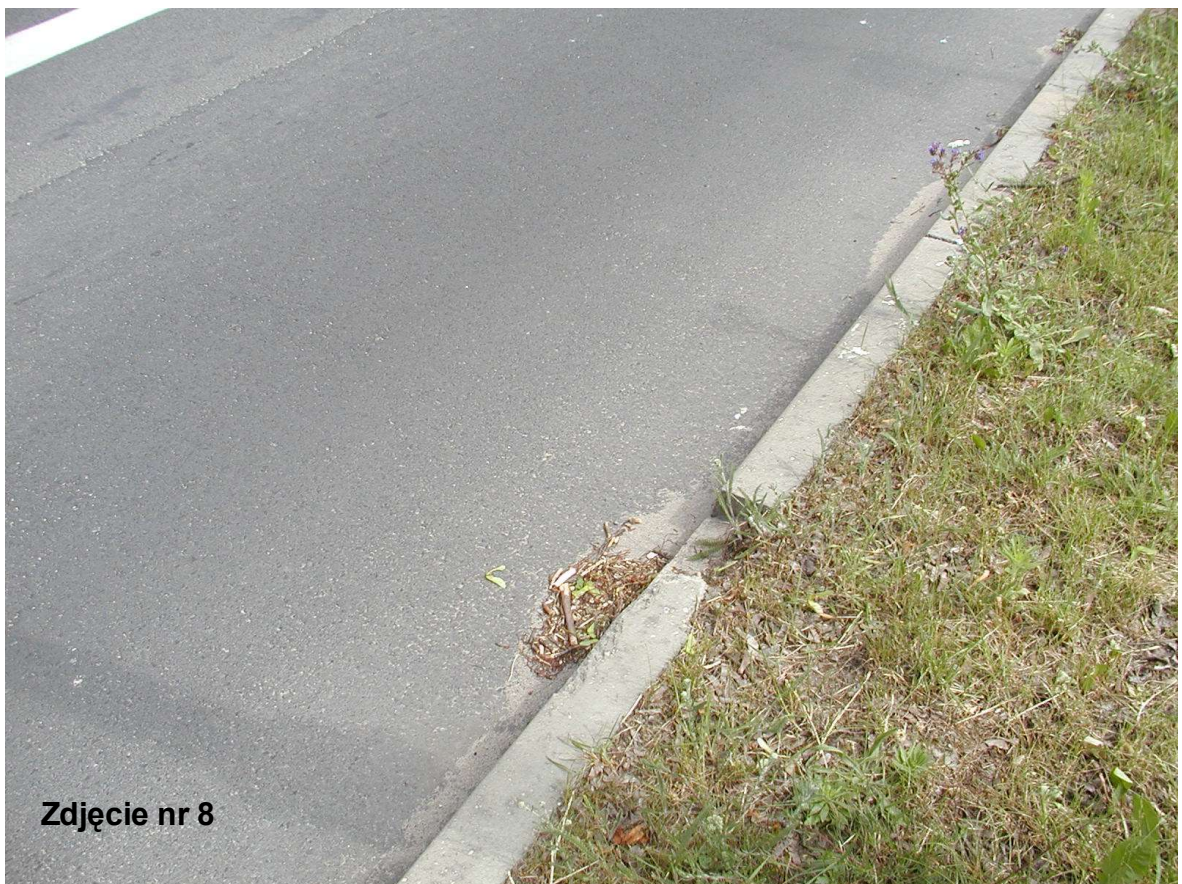
**Zdjęcie nr 8**

| POZYCJA | USTERKI/USZKODZENIA | PRZYCZYNY | NR ZDJĘCIA |
|---|---|---|---|
| KRAWĘŻNIKI | Ubytki w krawężnikach wysokich w jezdni i na chodniku. | Prawdopodobne uszkodzenia mechaniczne. | 8, 17, 25 |

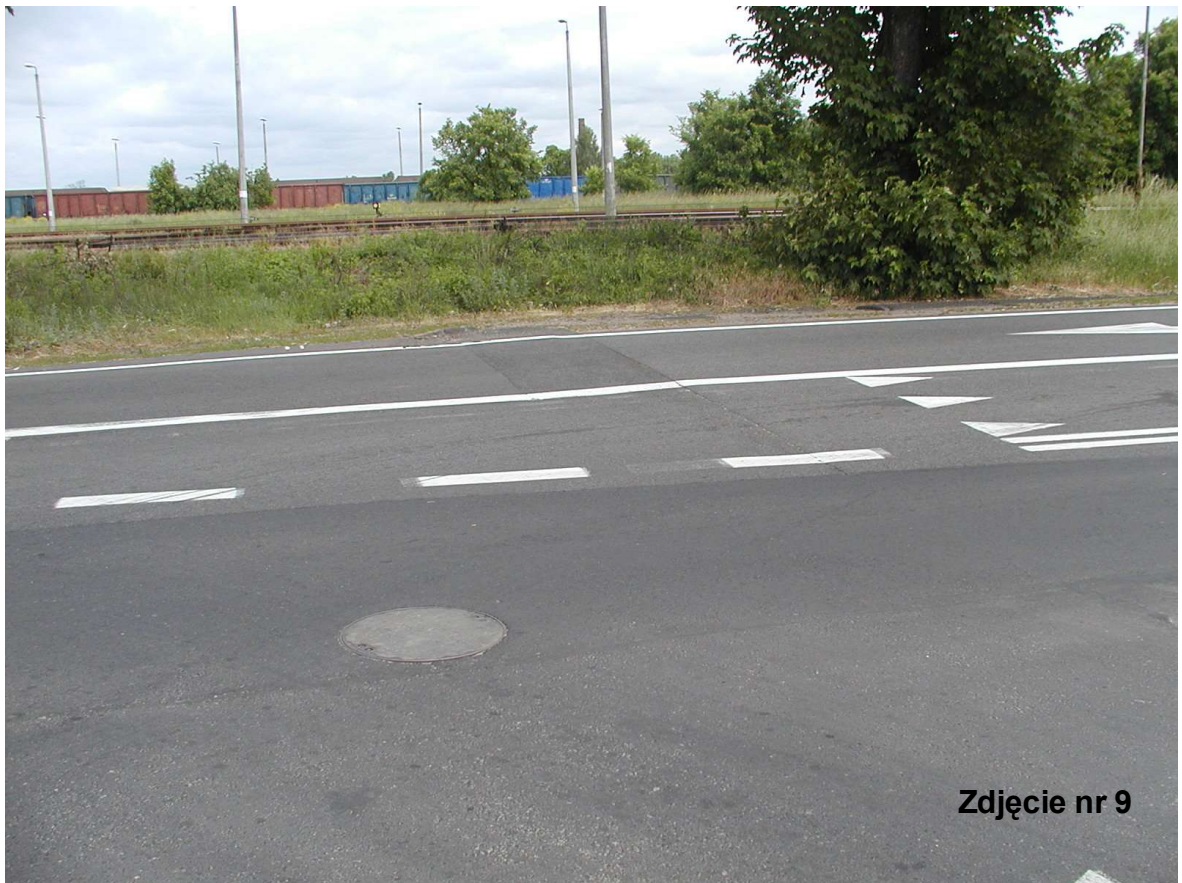
Zdjęcie nr 9

| POZYCJA | USTERKI/USZKODZENIA | PRZYCZYNY | NR<br>ZDJĘCIA |
|---|---|---|---|
| | Uskok w nawierzchni jezdni pomiędzy I a II etapem realizacji. | Niewłaściwe dopasowanie rzędnych nawierzchni jezdni obu etapów realizacji. Próba zmniejszenia uskoku nie przyniosła pożądanego efektu, ponieważ została wykonana na zbyt krótkim odcinku. | 9,10 |

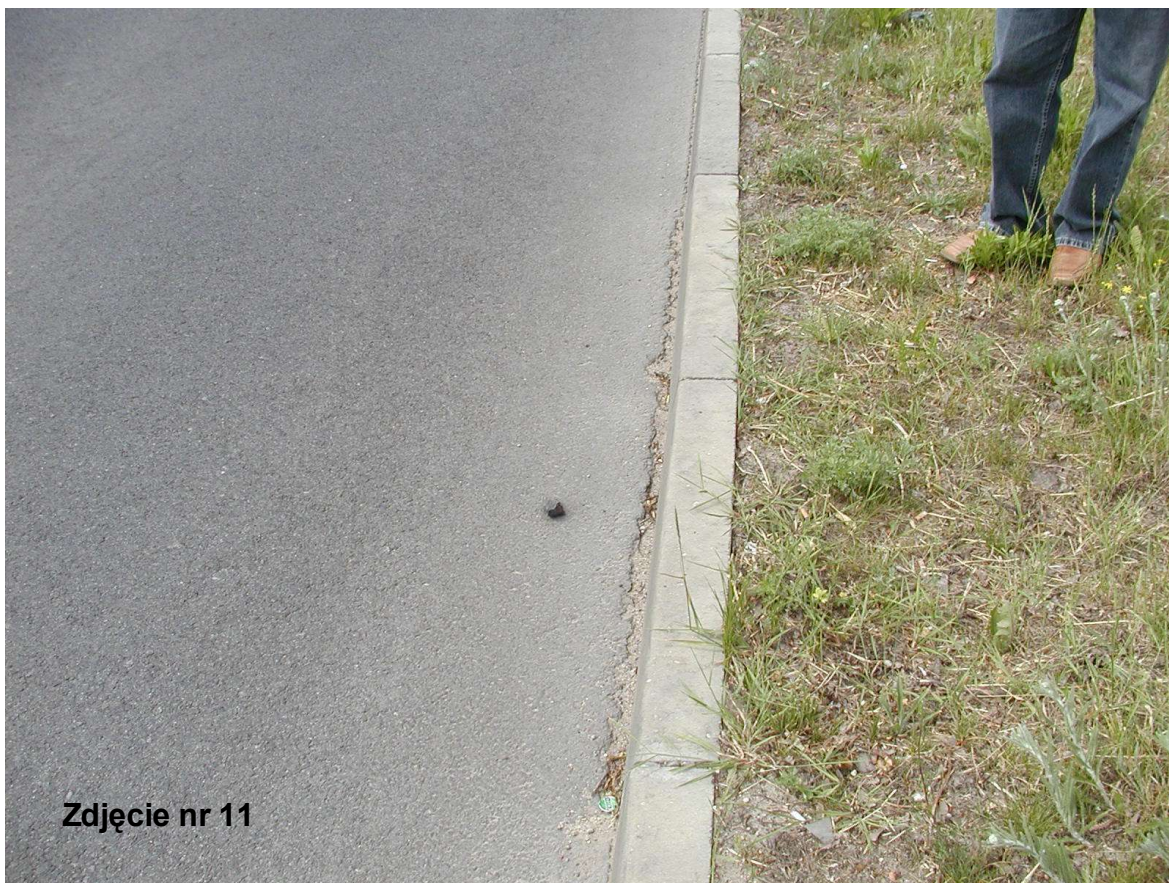
Zdjęcie nr 11

| POZYCJA | USTERKI/USZKODZENIA | PRZYCZYNY | NR ZDJĘCIA |
|---|---|---|---|
| | Szczelina pomiędzy nawierzchnią bitumiczną a krawężnikiem. | Brak należytego uszczelnienia pomiędzy krawężnikiem a nawierzchnią bitumiczną. | 11 |

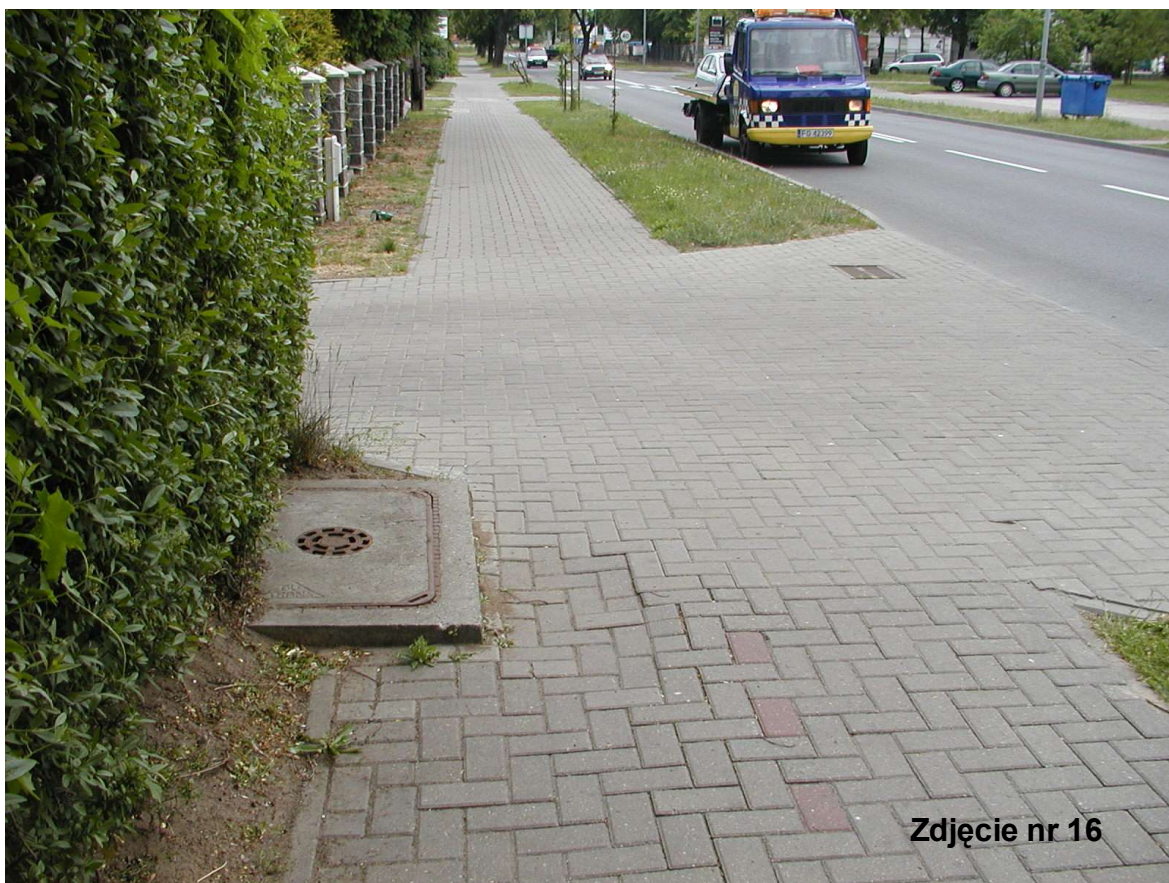
**Zdjęcie nr 16**

| POZYCJA | USTERKI/USZKODZENIA | PRZYCZYNY | NR ZDJĘCIA |
|---|---|---|---|
| | Uskok pomiędzy nawierzchnią chodnika a studnią telekomunikacyjną. | Złe wykonawstwo. | 16 |

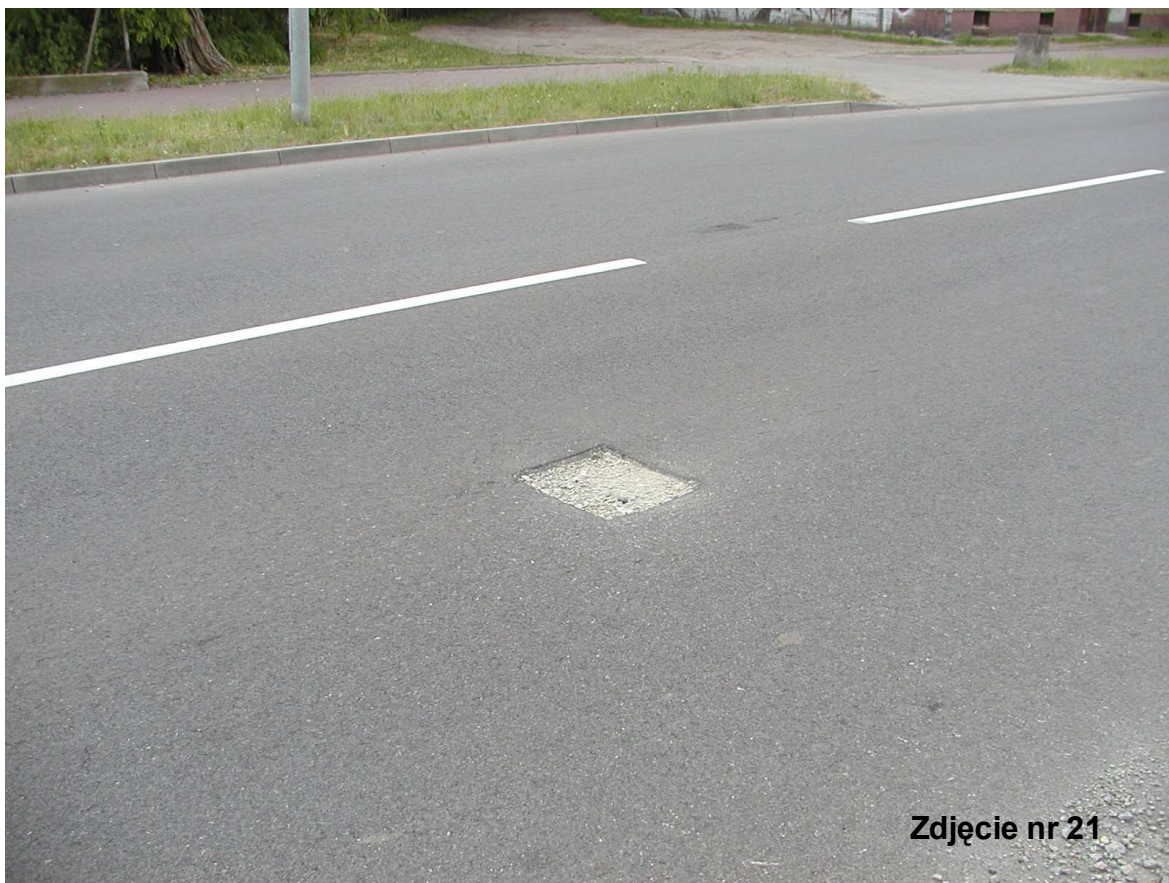
**Zdjęcie nr 21**

| POZYCJA | USTERKI/USZKODZENIA | PRZYCZYNY | NR ZDJĘCIA |
|---|---|---|---|
| | Uskoki w nawierzchni spowodowane niewłaściwym osadzeniem obudowy zaworów wodociągowych. | Złe wykonawstwo. | 18,21 |

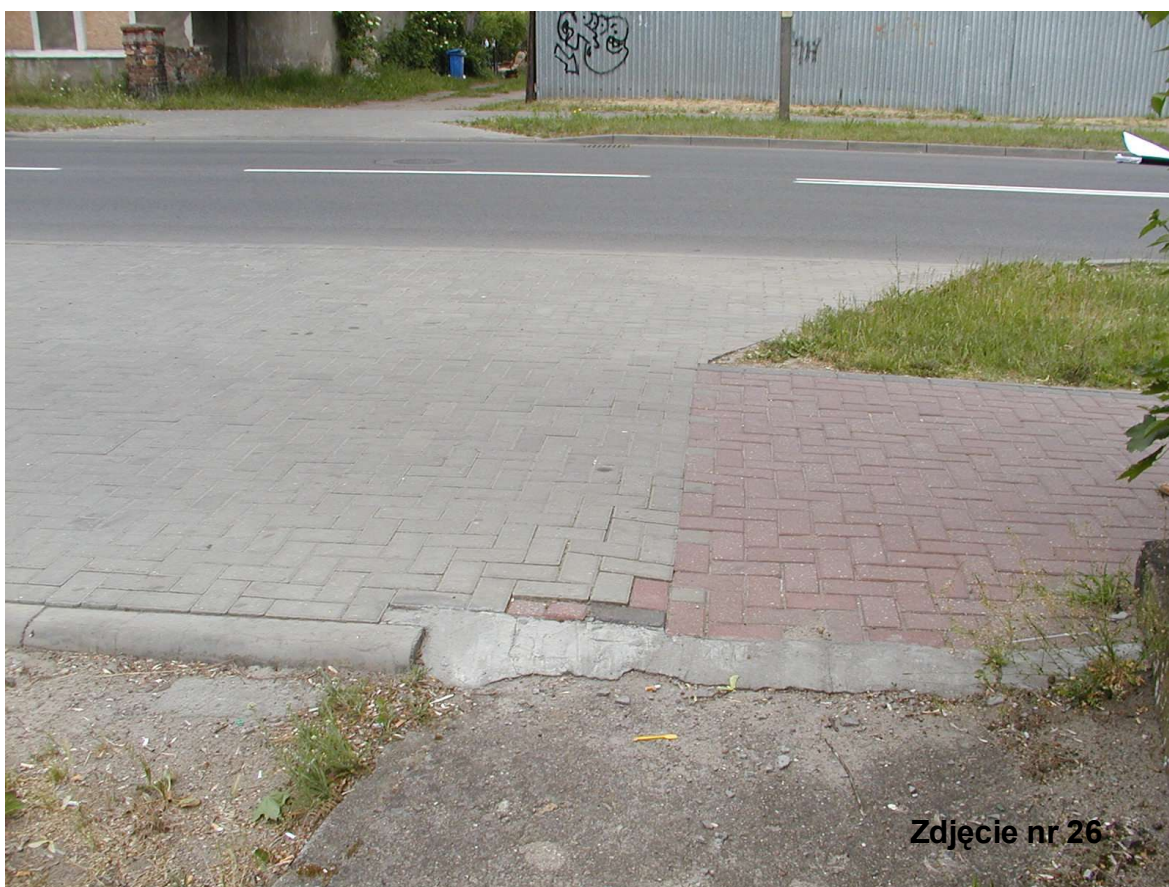
**Zdjęcie nr 26**

| POZYCJA | USTERKI/USZKODZENIA | PRZYCZYNY | NR ZDJĘCIA |
|---|---|---|---|
| ZJAZDY | Niewłaściwe połączenie nawierzchni z istniejącą nawierzchnią. | Złe wykonawstwo. | 26 |
