## SPRAWOZDANIE

### OCENA STANU NAWIERZCHNI DROGOWYCH

1. Nazwa ulicy: **ulica Jana Pawła II, Kostrzyn nad Odrą.**
2. Usterki/uszkodzenia oraz ich przyczyny.

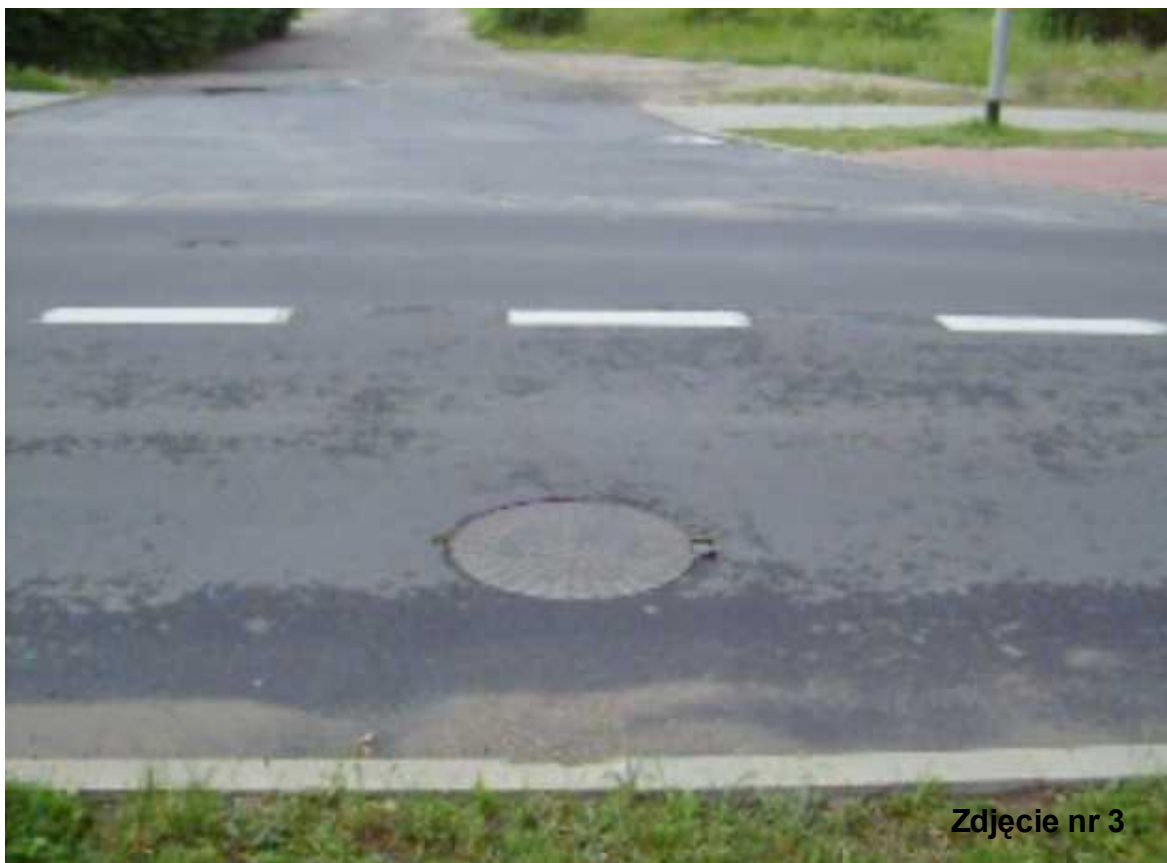
Zdjęcie nr 3

| POZYCJA | USTERKI/USZKODZENIA | PRZYCZYNY | NR ZDJĘCIA |
|---|---|---|---|
| | Pęknięcia w jezdni. | Odbicie w warstwach bitumicznych nieciągłości podbudowy. | 13,14, 5, 3, |

Spękania w nawierzchni powinny być obserwowane w zakresie ich ewentualnego rozszerzania się.

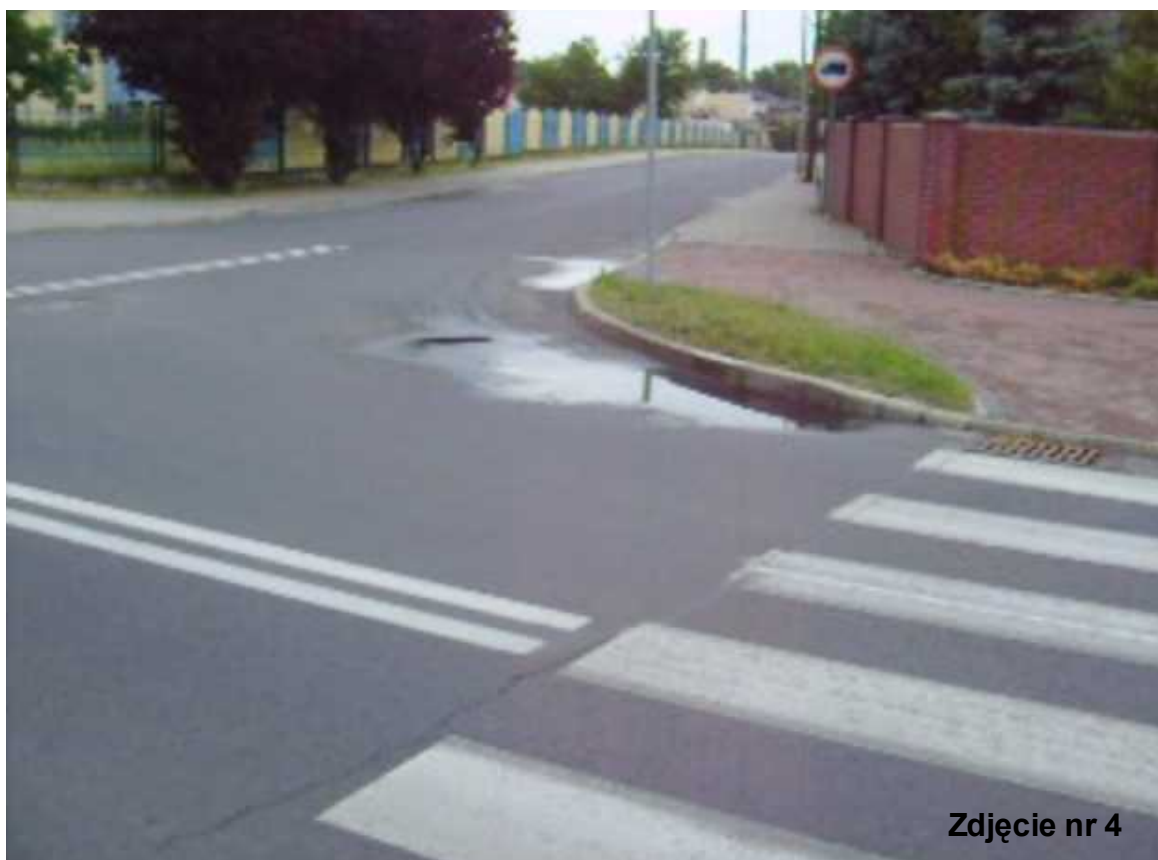
Zdjęcie nr 4

| POZYCJA | USTERKI/USZKODZENIA | PRZYCZYNY | NR ZDJĘCIA |
|---|---|---|---|
| JEZDNIA | Lokalne zastoiska wody opadowej przy krawężnikach i na połączeniach nawierzchni ulicy za drogami bocznymi. | Pochylenia podłużne ścieku wykonane w sposób uniemożliwiający skuteczne odprowadzenie wody opadowej do wpustów ulicznych kanalizacji deszczowej. | 1,2,4, 6, 11,12, 15, 16,19,20 |

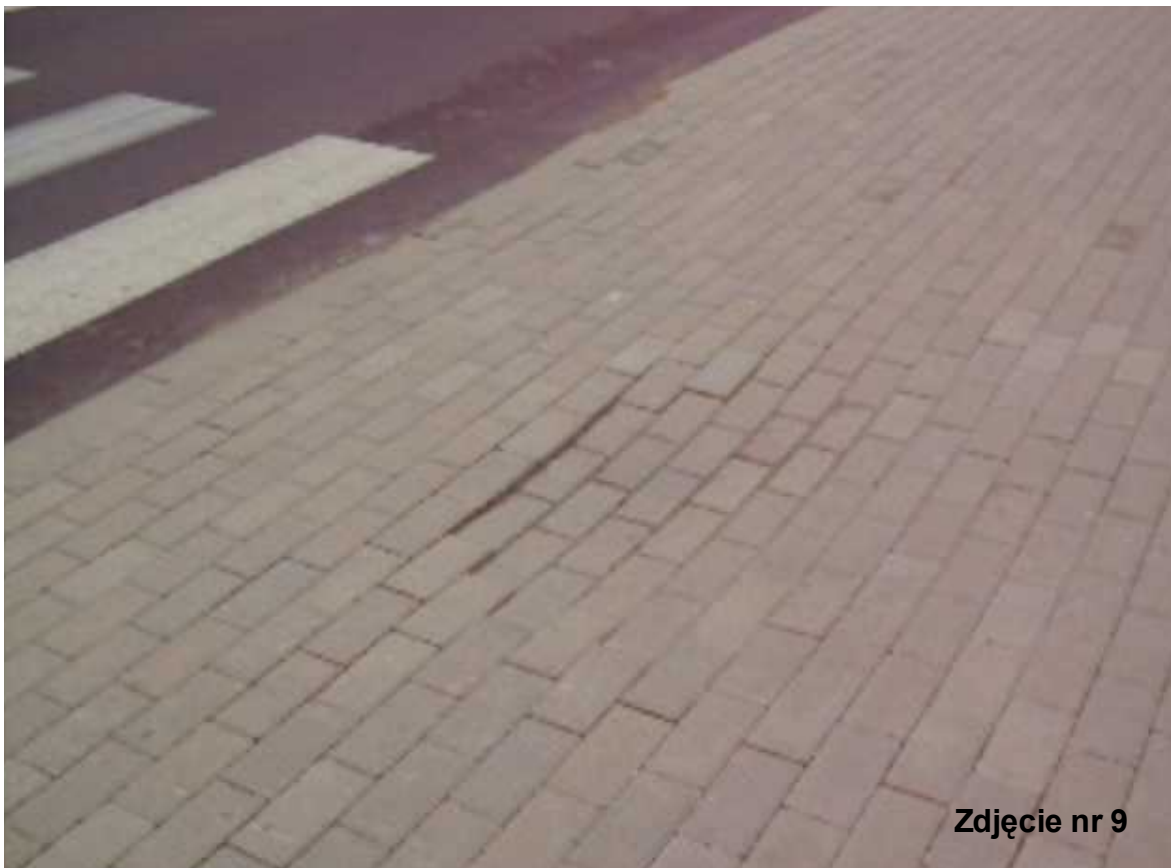
Zdjęcie nr 9

| POZYCJA | USTERKI/USZKODZENIA | PRZYCZYNY | NR ZDJĘCIA |
|---|---|---|---|
| CHODNIK | Lokalne obniżenie w nawierzchni chodników | Mogą być to działania mechaniczne. | 9, 21, 22 |

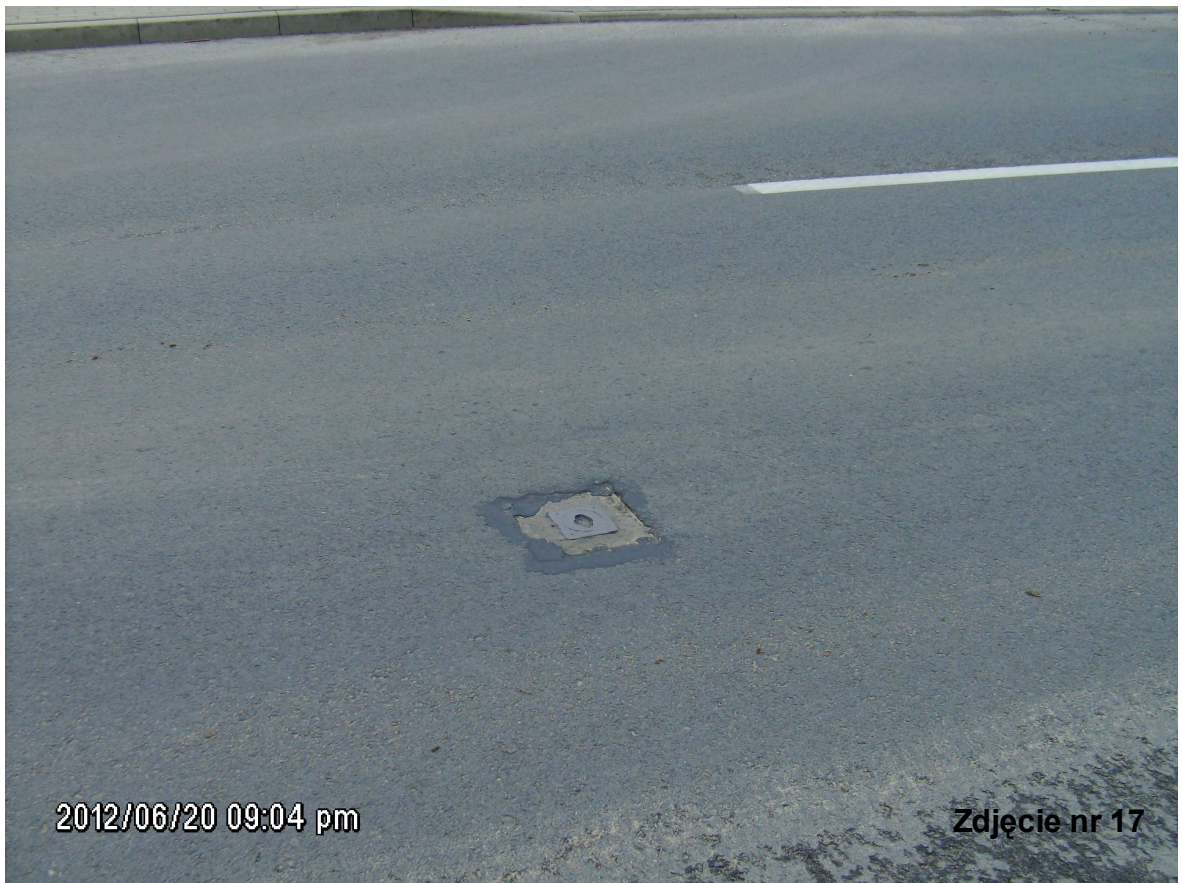
Zdjęcie nr 17

| POZYCJA | USTERKI/USZKODZENIA | PRZYCZYNY | NR ZDJĘCIA |
|---|---|---|---|
| URZĄDZENIA OBCE | Uskoki w nawierzchni spowodowane niewłaściwym osadzeniem obudowy zaworów wodociągowych. | Złe wykonawstwo. | 17,18, 23, 25 |
