## SPRAWOZDANIE

### OCENA STANU NAWIERZCHNI DROGOWYCH

1. Nazwa ulicy: **ulica Słoneczna-Zawadzkiego, Kostrzyn nad Odrą.**
2. Usterki/uszkodzenia oraz ich przyczyny.

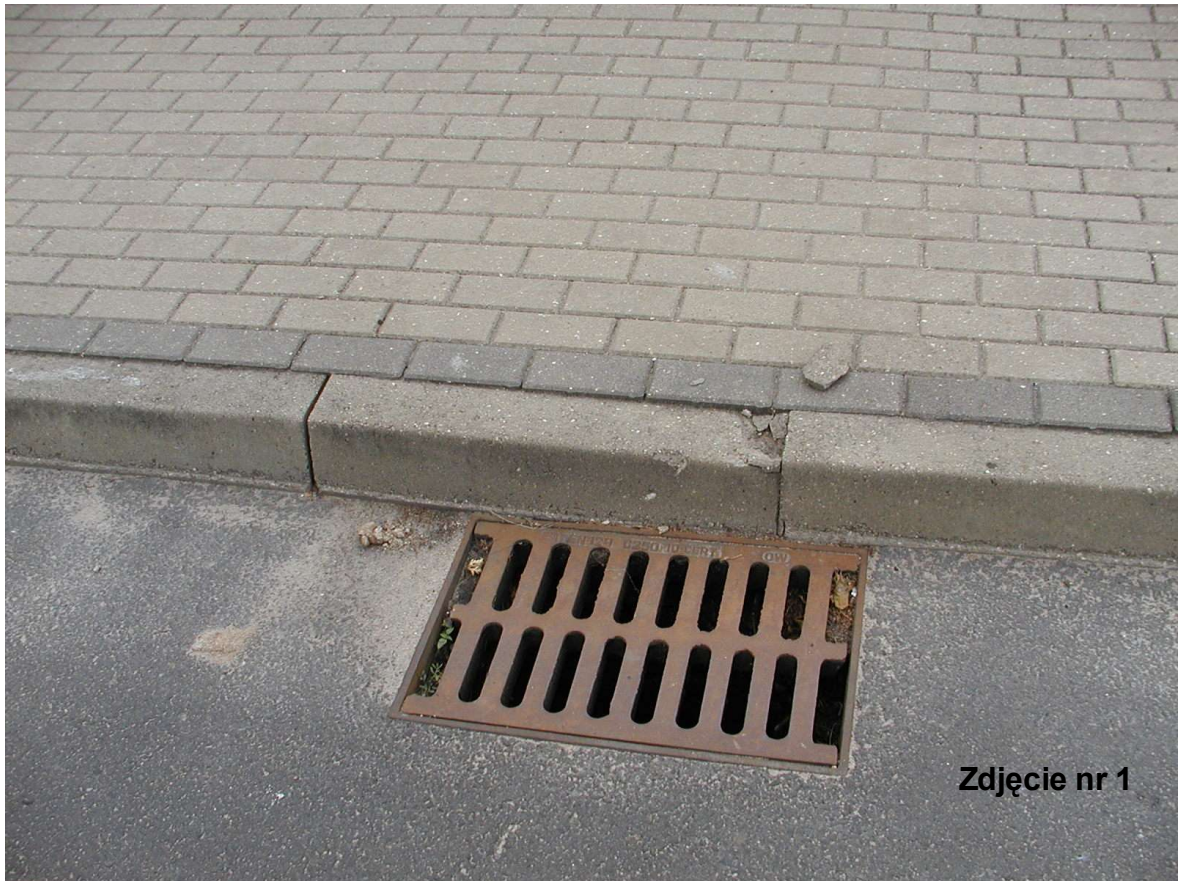
**Zdjęcie nr 1**

| POZYCJA | USTERKI/USZKODZENIA | PRZYCZYNY | NR ZDJĘCIA |
|---|---|---|---|
| KRAWĘŻNIKI | Odkruszenie się kawałka krawężnika wysokiego. | Uszkodzenie mechaniczne. | 1 |

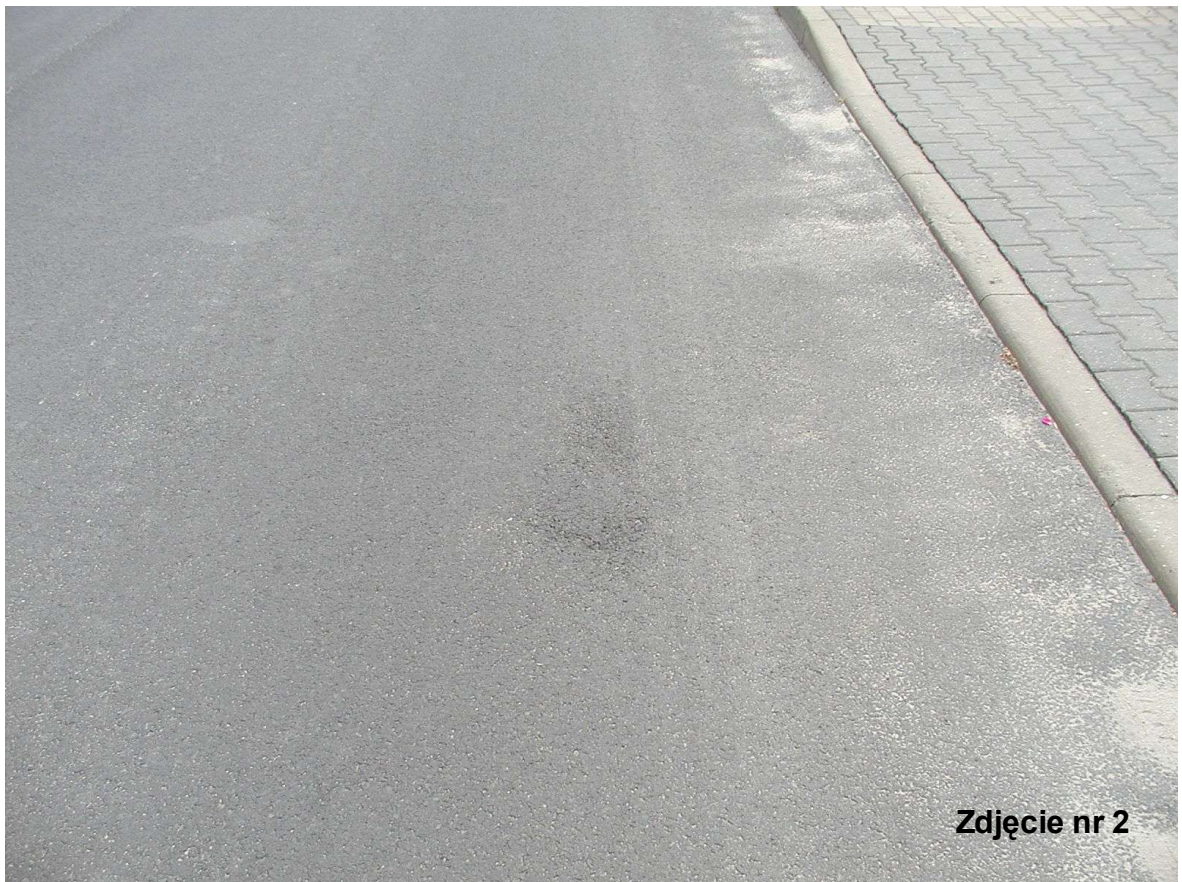
**Zdjęcie nr 2**

| POZYCJA | USTERKI/USZKODZENIA | PRZYCZYNY | NR ZDJĘCIA |
|---|---|---|---|
| JEZDNIA | Szorstka nawierzchnia. | Lokalna nieciągłość kruszywa w masie bitumicznej. | 2 |

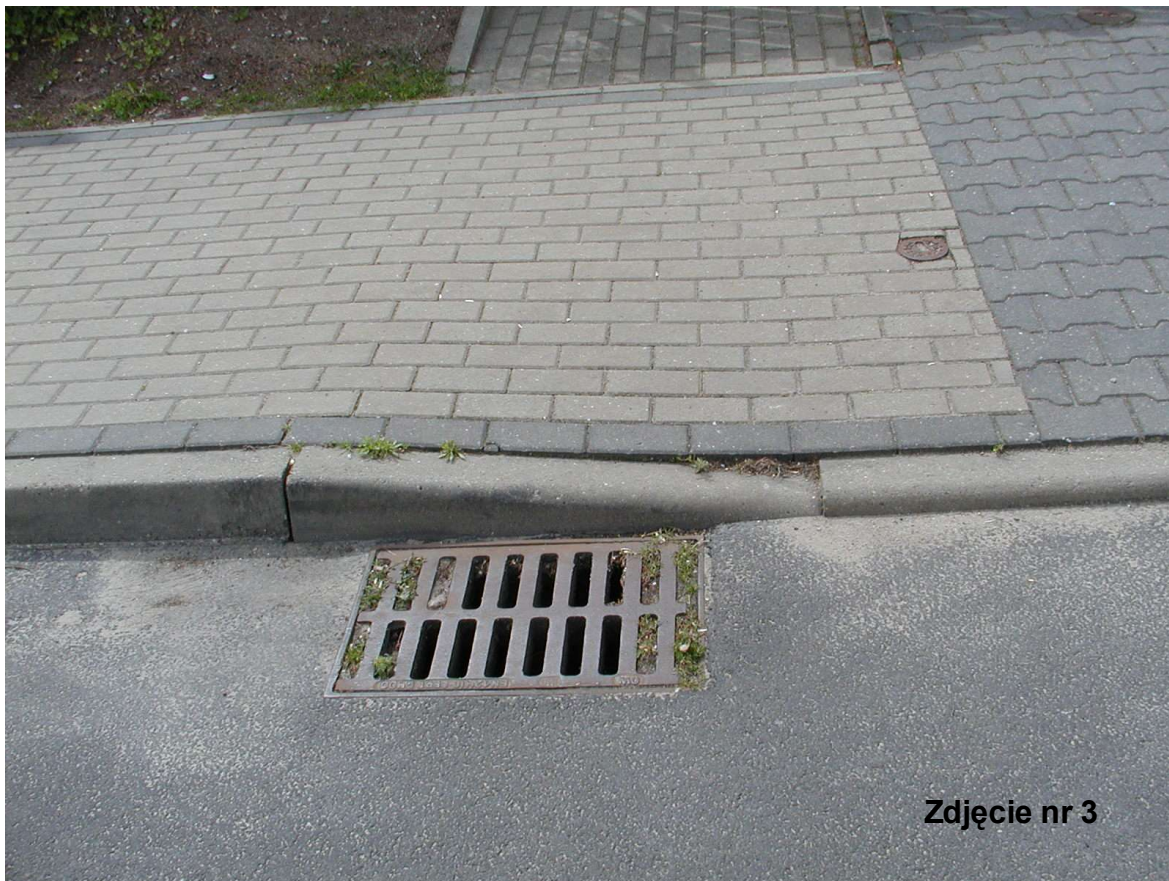
**Zdjęcie nr 3**

| POZYCJA | USTERKI/USZKODZENIA | PRZYCZYNY | NR ZDJĘCIA |
|---|---|---|---|
| | Zapadnięcie się krawężnika. | Przyczyna nieznana. | 3 |

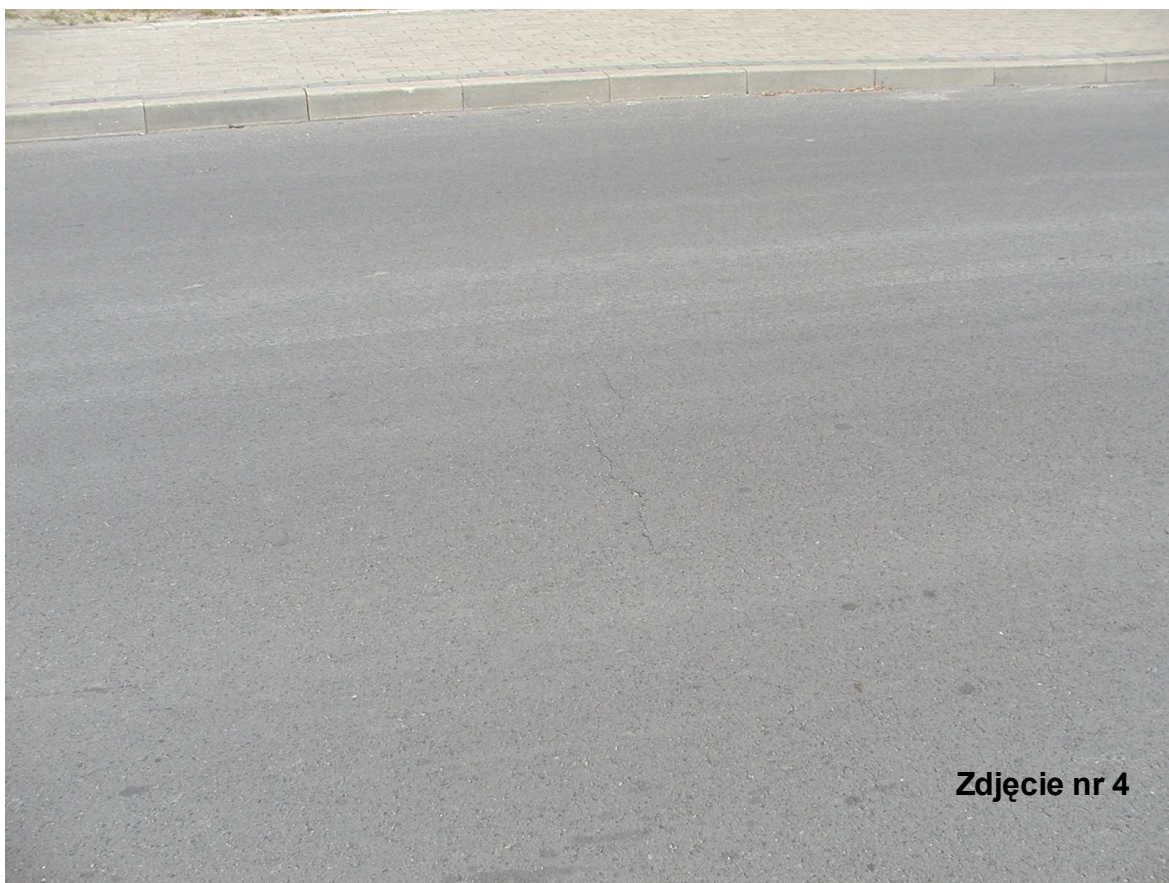
**Zdjęcie nr 4**

| POZYCJA | USTERKI/USZKODZENIA | PRZYCZYNY | NR ZDJĘCIA |
|---|---|---|---|
| | Szczeliny poprzeczne i podłużne w nawierzchni bitumicznej jezdni. | Odbicie szczelin w podbudowie betonowej w warstwach bitumicznych. | 4,5,6,8,11,14,15,17,17,18 |

Jezdnia: szczeliny w nawierzchniach bitumicznych będące odbiciem szczelin dylatacyjnych w podbudowie betonowej jest stałym mankamentem wykonawców robót drogowych. Stosowane zabezpieczenia typu siatki nie zawsze spełniają swoją rolę i po dłuższym okresie czasu ujawniają się spękania nawierzchni. W przypadku tej ulicy tak szybkie pojawienie się szczelin mogło być spowodowane nadmiernym obciążeniem ruchu pojazdów ciężarowych w okresie prowadzenie objazdu podczas przebudowy ulicy Drzewickiej i ulicy Orła Białego. Wg instytutów badawczych jeden samochód ciężarowy powoduje odkształcenia trwałe nawierzchni drogowej takie jak po przejeździe 60 tys. samochodów osobowych.

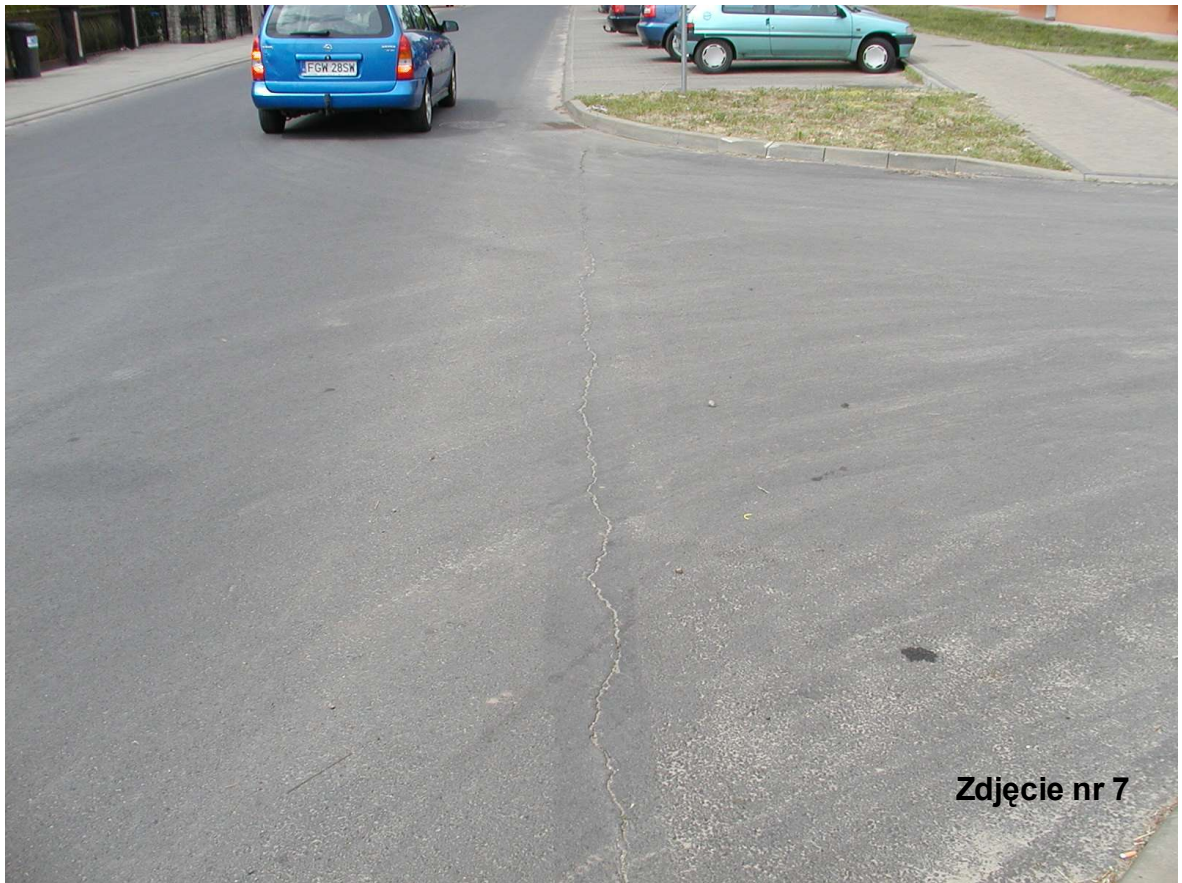
**Zdjęcie nr 7**

| POZYCJA | USTERKI/USZKODZENIA | PRZYCZYNY | NR ZDJĘCIA |
|---|---|---|---|
| | Spękanie nawierzchni na połączeniu drogi głównej ze zjazdem. | Źle wykonane połączenie warstwy ścieralnej nawierzchni drogi głównej ze zjazdem. | 7 |

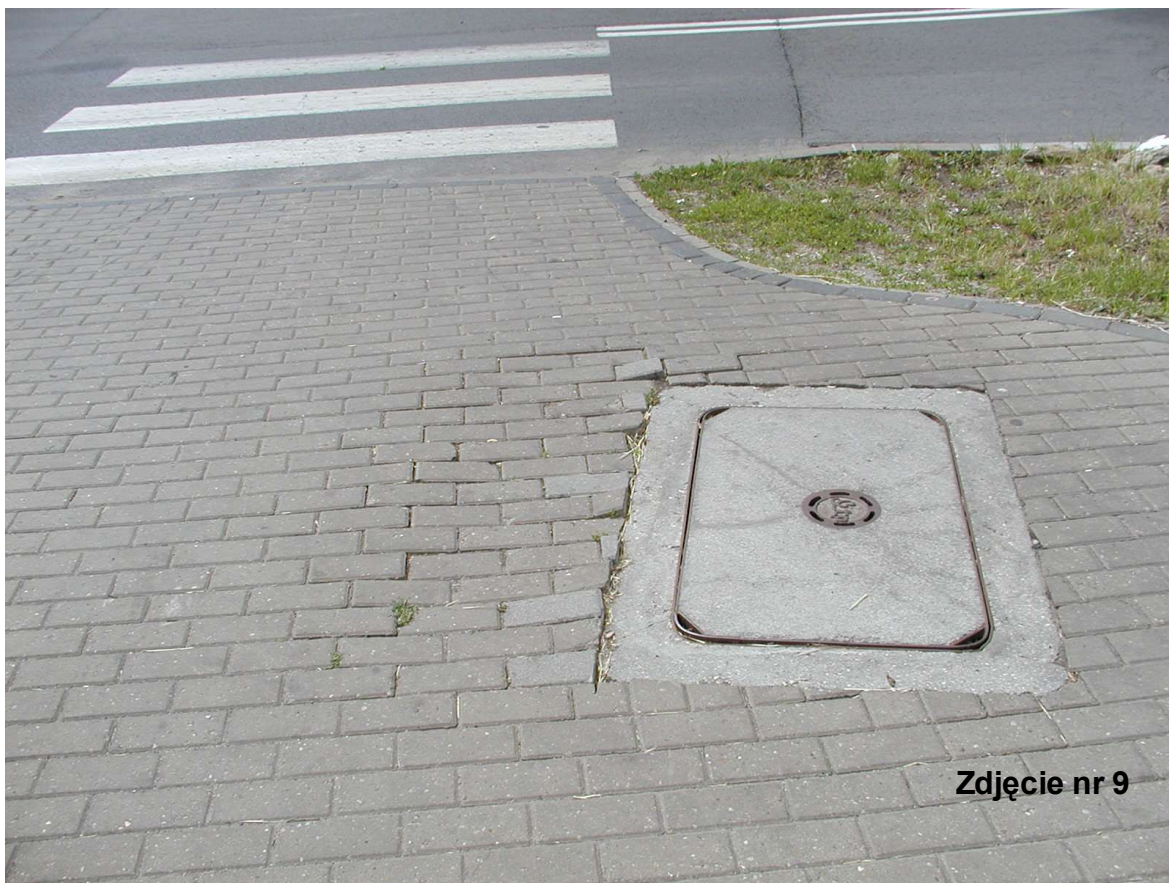
**Zdjęcie nr 9**

| POZYCJA | USTERKI/USZKODZENIA | PRZYCZYNY | NR ZDJĘCIA |
|---|---|---|---|
| CHODNIK | Zapadająca się nawierzchnia z kostki betonowej w sąsiedztwie wjazdu telekomunikacyjnego. | Prawdopodobne najechanie na chodnik. | 9 |

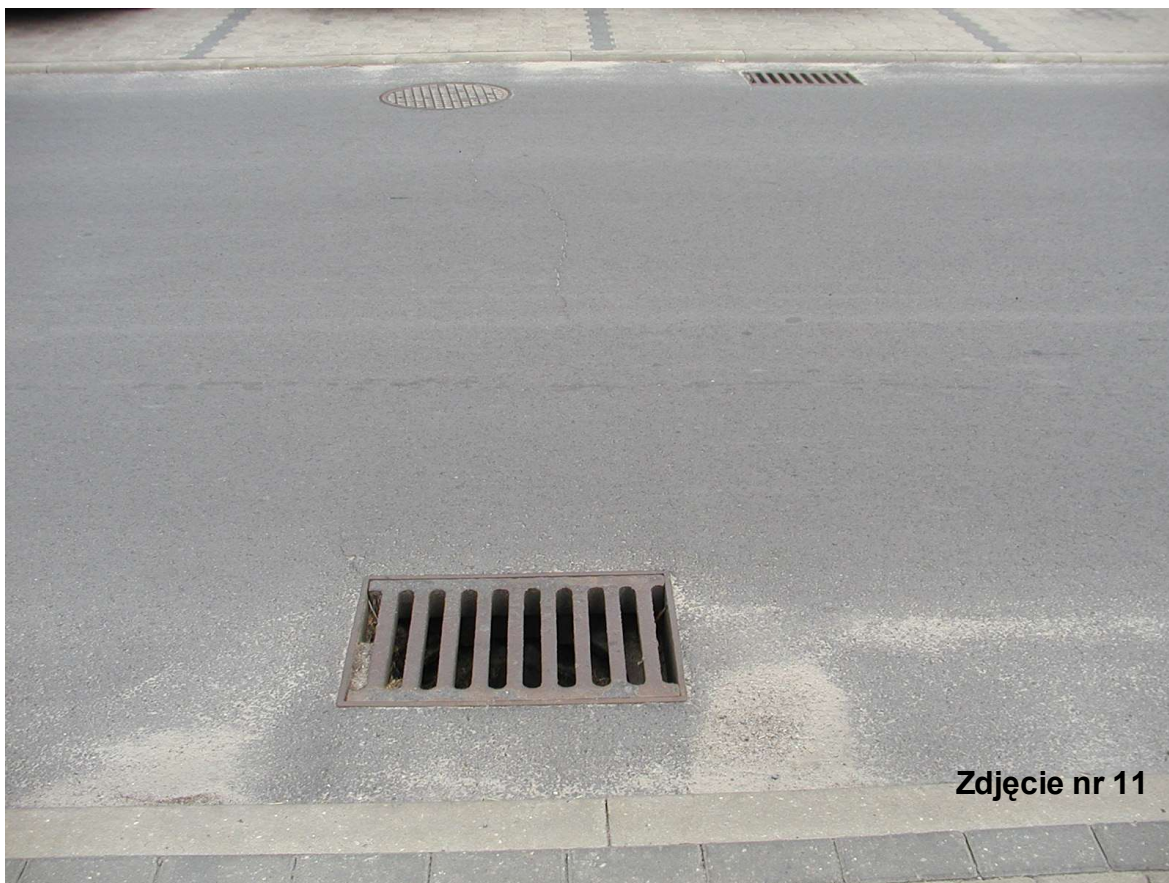
Zdjęcie nr 11

| POZYCJA | USTERKI/USZKODZENIA | PRZYCZYNY | NR ZDJĘCIA |
|---|---|---|---|
| KANALIZACJA | Zbyt wysokie usytuowanie wpustu ulicznego w jezdni, co uniemożliwia właściwe odprowadzenie wody | Niedopasowanie rzędnych wpustu do rzędnych nawierzchni. | 11 |

Kanalizacja: wskazane dostosowanie rzędnych wpustów i ścieków w celu poprawy skuteczności odprowadzenia wody opadowej.

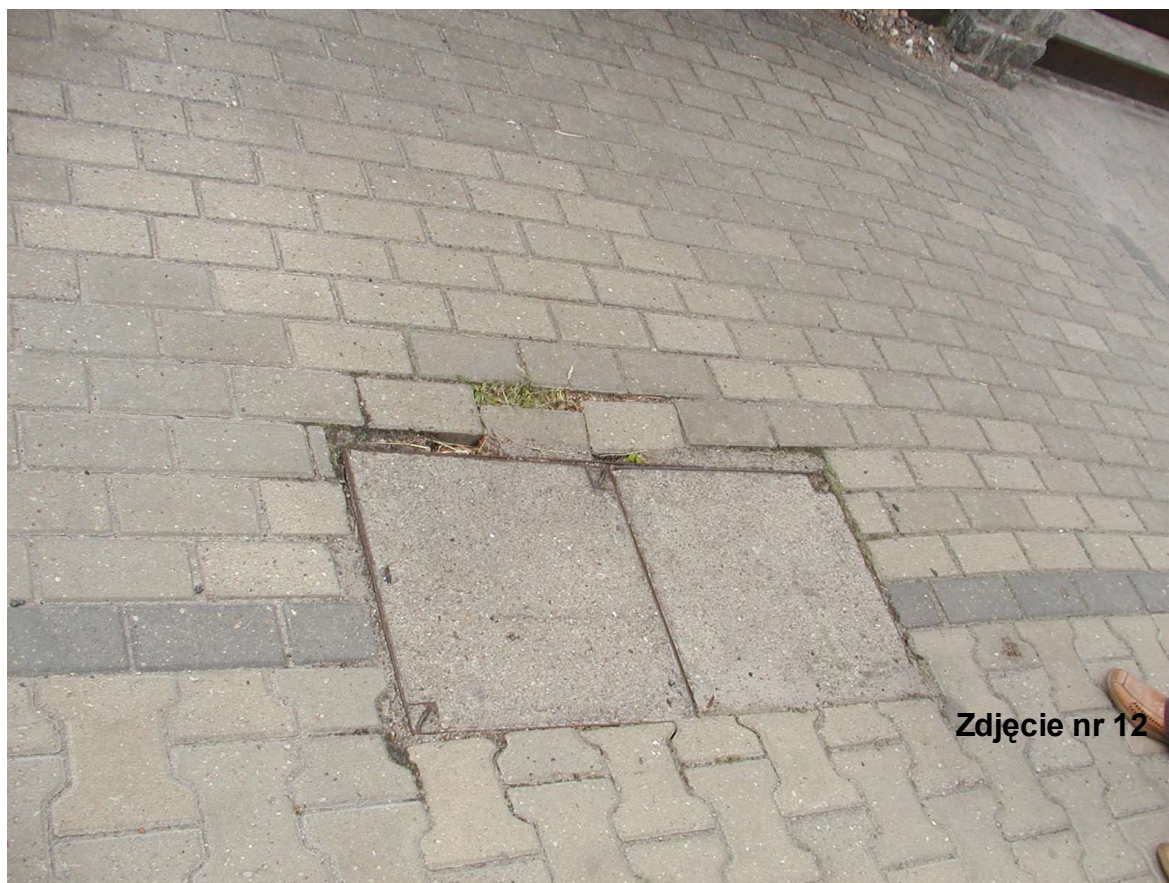
Zdjęcie nr 12

| POZYCJA | USTERKI/USZKODZENIA | PRZYCZYNY | NR ZDJĘCIA |
|---|---|---|---|
| URZĄDZENIA OBCE | Włazy telekomunikacyjne nie posiadają zunifikowanych ram, co skutkuje odkształcaniem się nawierzchni z kostki betonowej. | Włazy są niewłaściwe, brak żelbetowej ramy w której osadzona jest pokrywa, dlatego występują uszkodzenia chodnika wokół nich. | 12,13 |

Urządzenia obce: wskazana wymiana włazów telekomunikacyjnych na standardowe o odpowiedniej wytrzymałości.

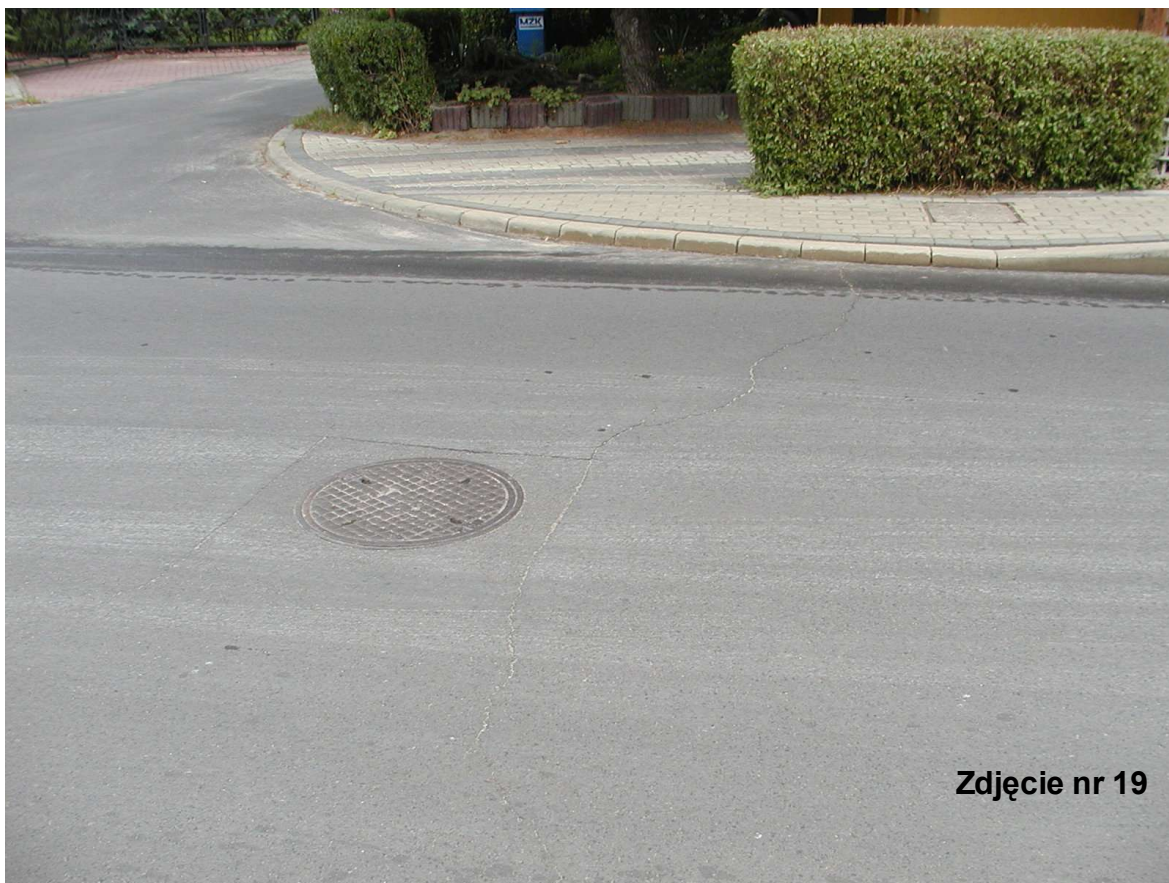
**Zdjęcie nr 19**

| POZYCJA | USTERKI/USZKODZENIA | PRZYCZYNY | NR ZDJĘCIA |
|---|---|---|---|
| | Niedokładnie wykonana naprawa osadzenia wjazdu studni kanalizacyjnej w jezdni. | Brak dbałości o należyte wykonanie. | 19 |
