| NAZWA<br>INWESTYCJI: <b>REWITALIZACJA NA CELE KULTURALNE BASTIONU KRÓL – CZĘŚCI MUZEUM TWIERDZY KOSTRZYN</b> | | |
| ADRES: | <b>Bastion Król, Zespół Fortyfikacji Twierdzy Kostrzyn, działka nr 76/60, 75/3, 75/4, 75/2, 74/7 w obrębie 6 miasta Kostrzyn nad Odrą.</b> | |
| FAZA: | <b>EKSPERTYZA STANU TECHNICZNEGO BASTIONU KRÓL</b> | |

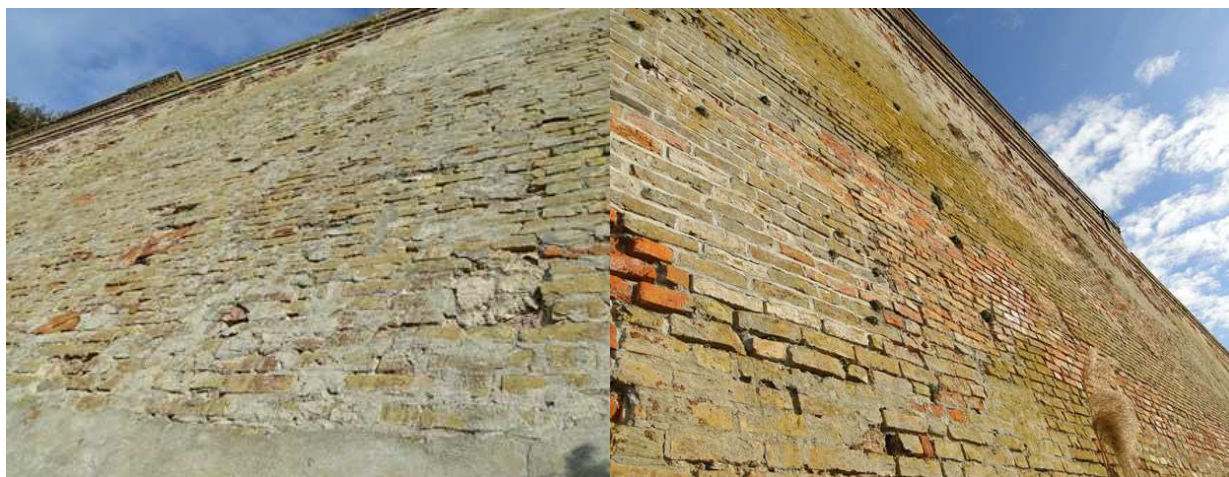
Mury powyżej istniejącego terenu, od strony Odry, wzniesiono z cegły, na zaprawie wapiennej, starannym i jednorodnym wiązaniem. Mury kurtynowe w miejscu styku z gruntem zabezpieczone przed bezpośrednim działaniem wody rzecznej, opaską żelbetową z odsadzką około 40cm, głębokości posadowienia nie określono. Wierzchnia warstwa cegieł (lico muru), z silnie skorodowaną cegłą. W miejscach gdzie mur pokryty jest tynkiem cementowym, większej wytrzymałości niż materiał pierwotny, występują silne odparzenia powodujące korozję cegieł i ubytki fugi. Korozja lica muru jest na tyle silna, że cegły wykruszają się przy ich dotykaniu. Na murach niektóre z widocznych zarysowań, spowodowane działaniami wojennymi. W kilku miejscach ściany obiektu zostały przemurowane z użyciem niespójnego materiału z materiałem pierwotnym. Procesem powodującym przyspieszenie korozji murów jest również lokalnie porastająca roślinność. Korona muru została przemurowana i pokryta wieńcem żelbetowym do którego mocowane są barierki. Ogólny stan techniczny murów, mimo licznych ubytków cegieł i zaprawy oraz lokalnych spękań w warstwie licowej ścian, określa się jako dobry. Większość widocznych uszkodzeń, w tym również lokalne spękania, nie są groźne dla stateczności i przyszłości egzystencji budowli. Przyczyny wielu z powyższych uszkodzeń są powodowane wieloletnim działaniem czynników atmosferycznych, przy niedostatecznym zabezpieczeniu obiektu oraz złym

Fot.1,2 Wierzchnia warstwa cegieł (lico muru), pokryta tynkiem cementowym z wyraźną korozją cegieł

- uzupełnienie ubytków cegieł w miejscach silnie skorodowanych
- przemurowanie ostatnich warstw cegieł uszkodzonych koron murów
- naprawa murów zewnętrznych kurtynowych i nadszańca –przemurowania, wymiany zapraw, wzmocnienia, wymiana całego lica nadszańca

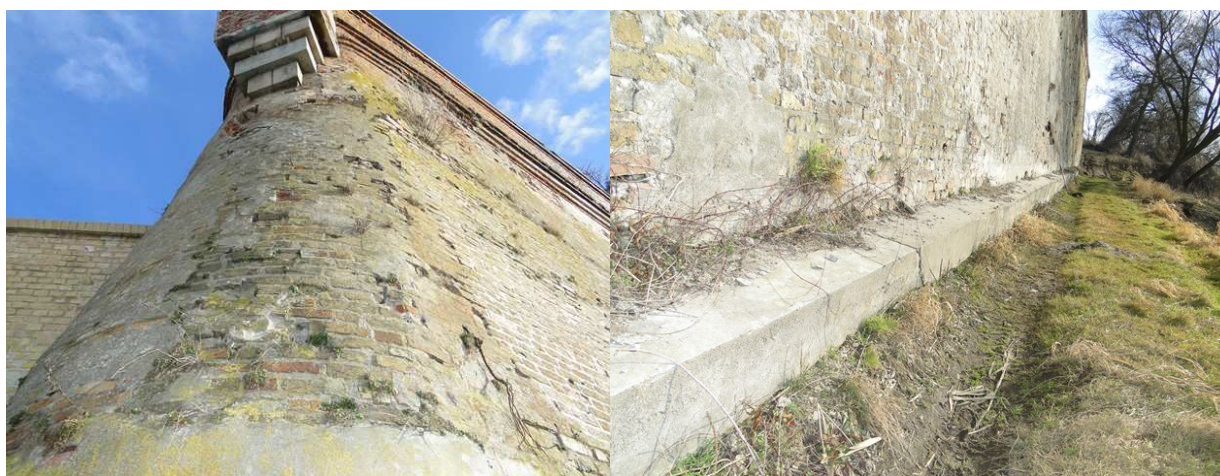
Fot. 3 Widok korozji biologicznej cegieł muru w rejonie fosy

Fot. 4 Widok opaski żelbetowej z odsadzką około 40cm

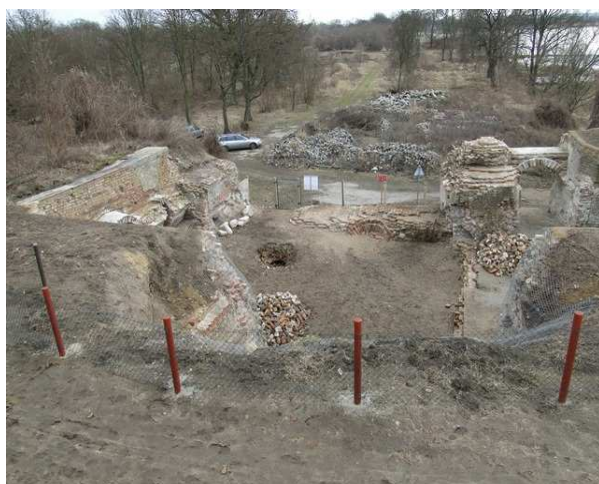
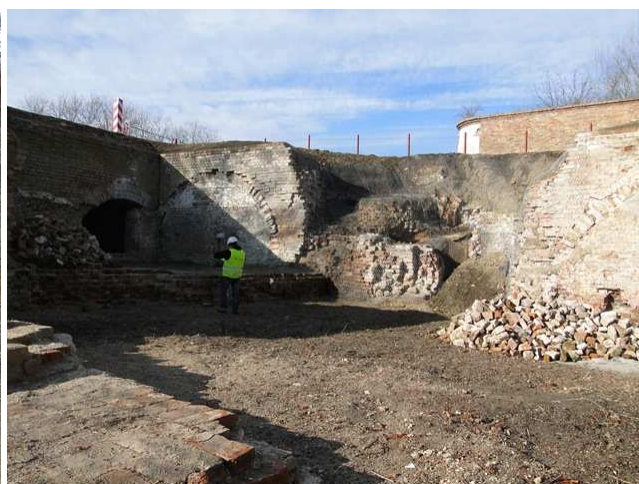
W wyniku działań wojennych pod koniec II Wojny Światowej, zarówno konstrukcja sklepień łukowych przykrywających bark, jak również ściany kurtynowe zostały całkowicie zniszczone. Zachowały się tylko pojedyncze fragmenty sklepień oraz ścian nośnych. Na podstawie przeprowadzonej oceny wizualnej obiektu, polegającej na zbadaniu geometrii, smukłości, rodzaju rys i miejsc ich występowania, można stwierdzić że elementy pozostałości konstrukcji barku są w stanie równowagi obojętnej. Słabe zespolenie pozostałości elementów murowych wskazuje na możliwość dalszego występowania uszkodzeń, które mogą mieć lokalny charakter, niezagrożający trwałości konstrukcji.

Fot. 5 Widok barku południowego z poziomu tarasu nadszańca

Fot. 6 Widok barku południowego z poziomu istniejącego nasypu

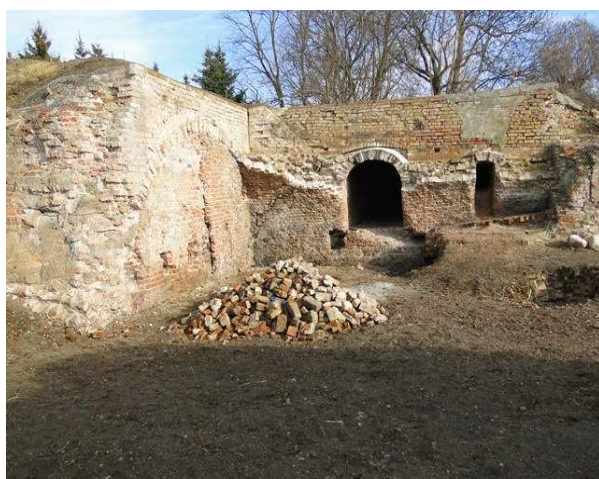
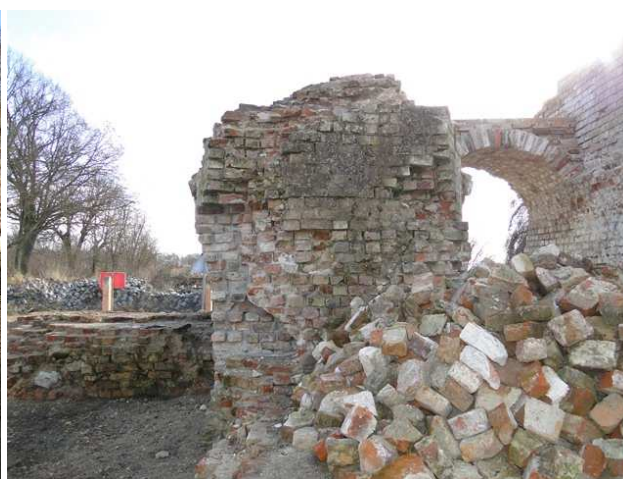
Fot. 7 Widok pozostałości muru barku południowego

Fot. 8 Widok fragmentu pozostałości ściany kurtynowej

W związku z założonymi pracami, rewitalizacji Bastionu Król – części Muzeum Twierdzy Kostrzyn, należy wykonać odbudowę muru kurtynowego oraz zadaszenia barku południowo-zachodniego.

Mury kurtynowy szerokości 3,0m przemurować do wymaganej wysokości zapewniającej oparcie projektowanego zadaszenia. Materiał powinien charakteryzować się podobną wytrzymałością jak pierwotny.

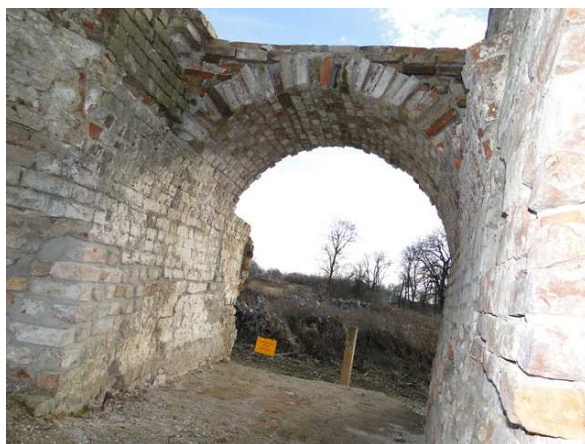
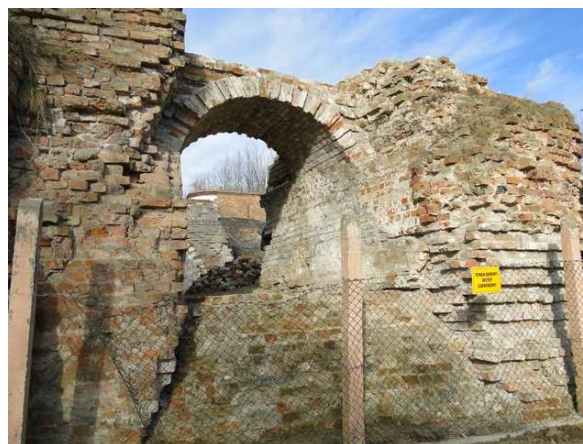
Z uwagi na zły stan techniczny i groźbę zawalenia pozostałości sklepienia przy frontowej ścianie barku, sklepienie rozebrano i przemurowano z zachowaniem pierwotnego kształtu. Korony murów zostały przemurowane z cegły pełnej, odzyskanej podczas prac odkrywkowych. Prace wykonano w celu utrzymania stanu istniejącego obiektu, zanim nie zostaną przeprowadzone zabiegi konserwatorskie.

Fot. 9 Widok przemurowanego sklepienia przy frontowej ścianie barku od strony wewnętrznej

Fot. 10 Widok przemurowanego sklepienia przy frontowej ścianie barku od strony zewnętrznej

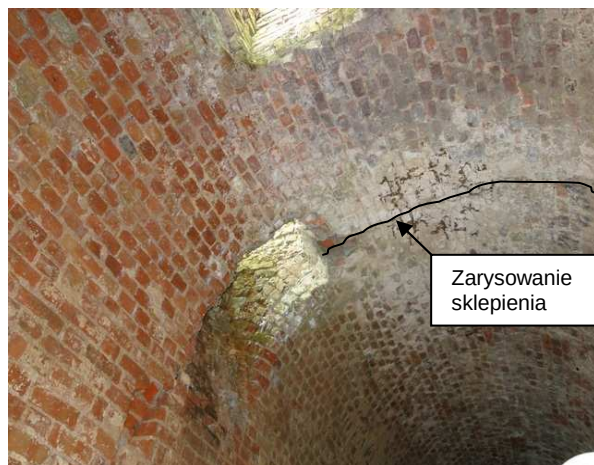
Fot. 11 Widok sklepienia kazamaty w rejonie otworów wentylacyjnych

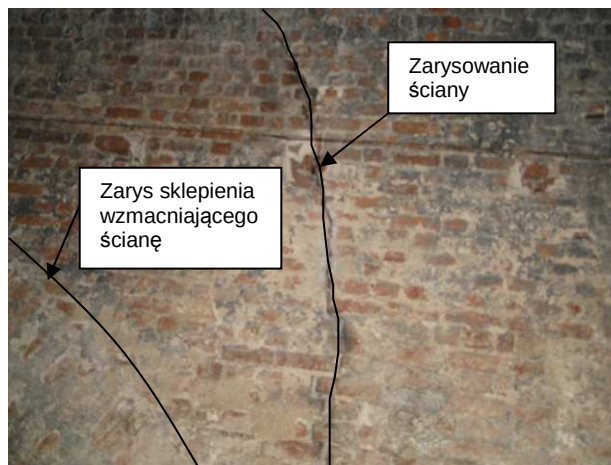
Fot. 12 Widok zarysowanej ściany w rejonie łuku wzmacniającego ścianę kazamat

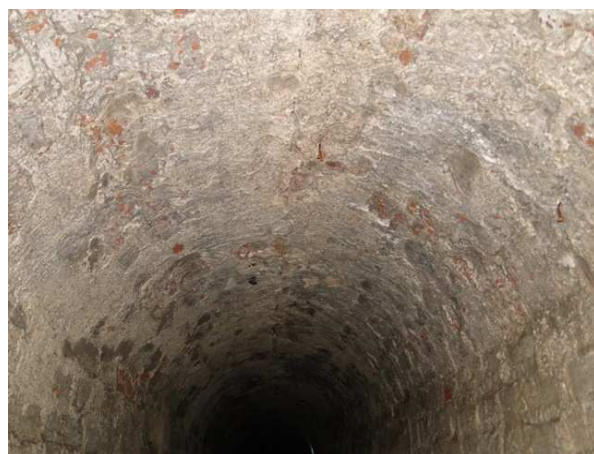
Fot. 13 Widok sklepienia wyłożonego tynkiem

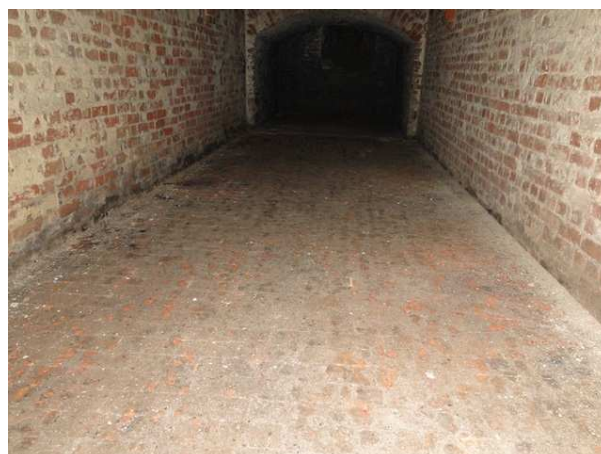
Fot. 14 Widok posadzki ze śladami skroplin wody

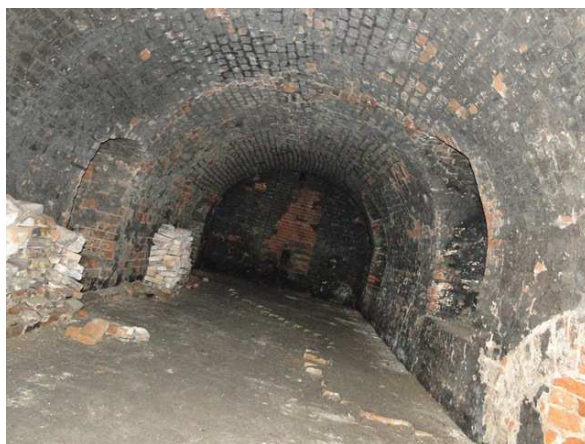
Fot. 15 Widok sklepienia kazamat pomalowanego zaczynem ze smoły

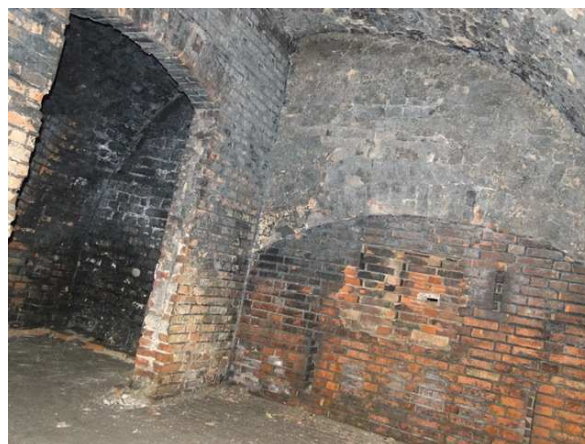
Fot. 16 Widok przemurowań ściana wypełniających

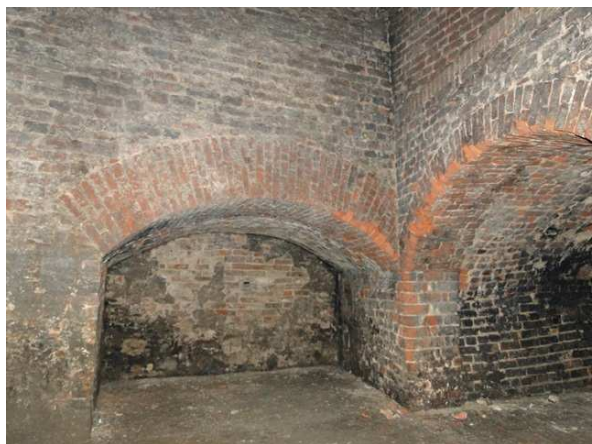
Fot. 17 Widok belek łukowych wykonano w postaci jednej i dwóch warstwy cegieł układanej w pionie

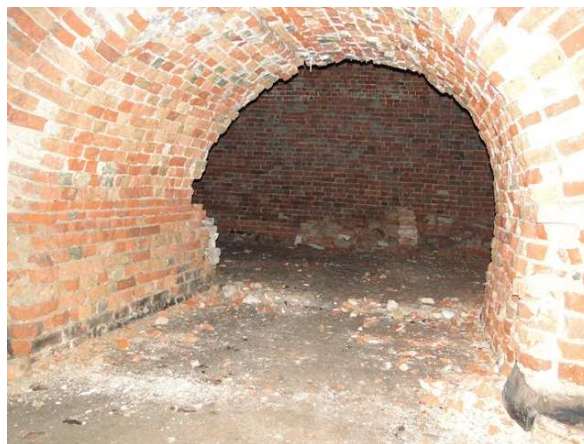
Pomimo licznych ubytków i korozji cegieł ogólny stan techniczny sklepień, nad kazamatami (-2,12) i (-2,14), określa się jako dobry. Większość widocznych uszkodzeń, nie zagrażają stateczności. Należy jednak podjąć prace związane z zabezpieczeniem, i polepszeniem kondycji elementów nośnych.

Fot. 18 Widok sklepienia łukowego między kazamatami z licznymi ubytkami w cegle

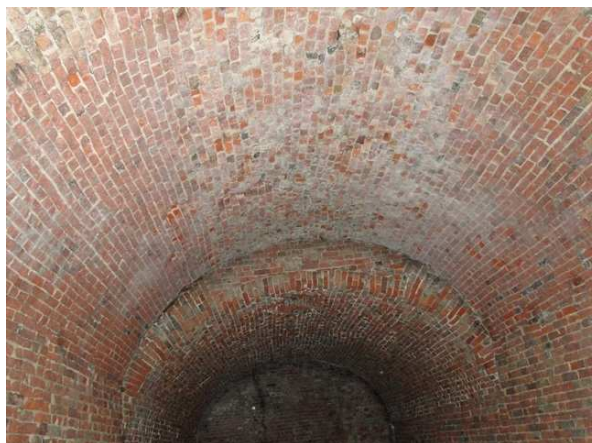
Kazamaty oznaczone (-2,12) i (-2,14), przykryte są zachodzącymi na siebie sklepieniami o różnych rozpiętościach i poziomach. Powstały na ich połączeniu uskoki wskazują na granicę pierwotnie zasklepionych części pomieszczeń. Mur zamykający przestrzeń między sklepieniami sugeruje, każde ze sklepień było wykonywane w różnym czasie. W sklepieniach występują otwory wentylacyjne zabezpieczone, elementami stalowymi. Cembrownia szybu, wykonana jako okrągła o średnicy 80-90cm. Po dokonaniu odkrywek, w styczniu 2014r, przez zespół archeologów i architektów, określono faktyczną grubość sklepień, oraz warstwy nasypów ziemnych. Stropy łukowe wykonano w postaci jednej warstwy cegieł układanej w pionie gr. około 28-29cm, przykryte warstwą ziemi grubości 25cm w części wyższej oraz 50cm w części niższej. Sklepienia wzmocnione gurem, ułożonym z cegieł, ustawionych na bocznych ścinakach, grubości około 14cm oraz szerokości 48-49cm. Z uwagi na prawdopodobieństwo zachwiania pracy konstrukcji sklepienia, podczas zdejmowania dalszej ilości nasypu ziemnego,

Fot. 19 Widok zachodzących na siebie sklepień od wewnątrz kazamaty

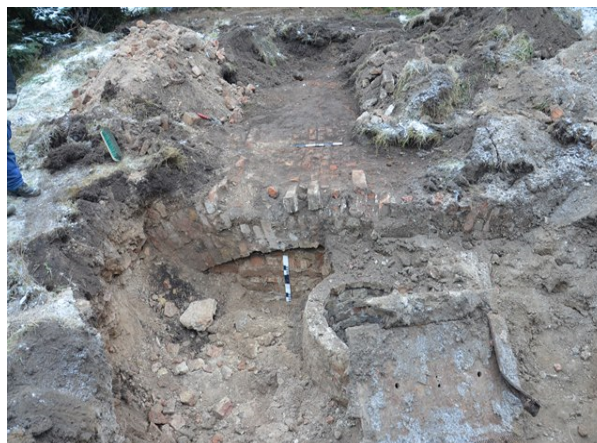
Fot. 20 Widok uskoku na sklepieniach kazamat od zewnątrz

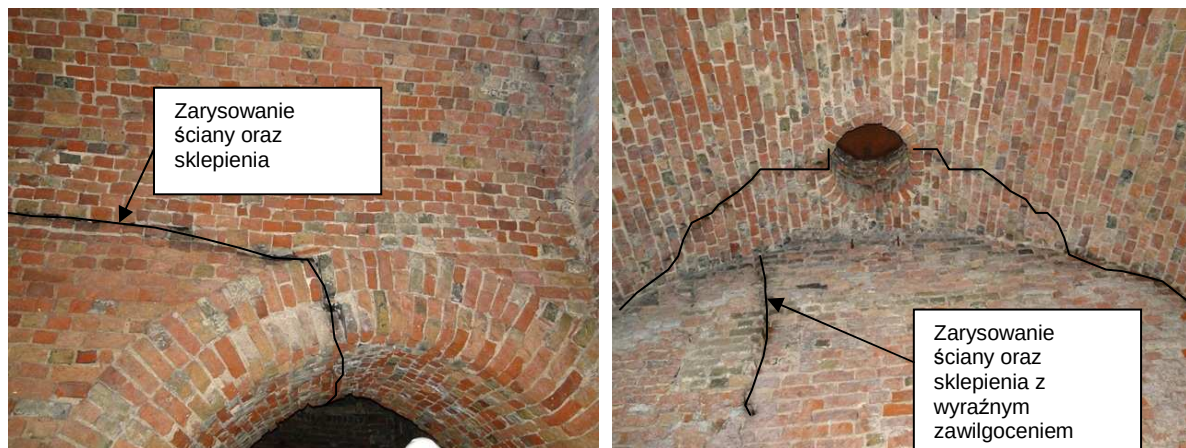
Fot. 21 Widok zarysowania ściany oraz sklepienia na całej szerokości muru

Fot. 22 Widok zawilgoconych zarysowań rys w rejonie cembrowni

- Przed wzmocnieniem elementu wypełnić rysy i spękania specjalną zaprawą mineralną do cegieł.
- Usunąć tynk ze ściany (co najmniej na 50 cm z obu stron pęknięcia, lub rysy), jeśli tynk na danym odcinku występuje.

- Usunąć zaprawę ze spoin na głębokość 4-5cm (co najmniej z 2-3 spoin powyżej i poniżej rysy).
- Dokładnie oczyścić spoiny i powierzchnie ścian, skorodowane i zniszczone cegły.

- Spoiny wypełnić zaprawą epoksydową
- Wcisnąć pręt stalowy gwintowany ocynkowany o średnicy 6mm zabezpieczony dodatkowo zaprawą antykorozyjną na głębokość ok.3-4cm. Pamiętać należy aby pręt zachodzić przynajmniej 100cm z każdej strony rysy, pęknięcia.

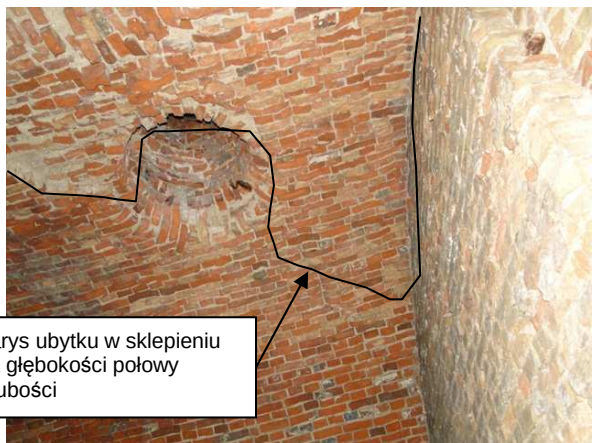
Zdecydowanie w najgorszej kondycji jest strop nad kazamatą (-2.15), gdzie stwierdzono ubytki części stropu do połowy grubości. Cegły sklepienia z powodu dużej wilgotności powietrza są zmurszałe, z widocznym rozpajaniem się struktury cegły. Strop przykryty warstwą ziemi około 200cm. Obserwacje wewnątrz kazamaty pozwoliły na stwierdzenie, że stan techniczny stropu jest zróżnicowany. Duża smukłość konstrukcji w miejscu rozległych uszkodzeń, sugeruje zbliżającą się awarię lub zniszczenie konstrukcji. Brak zabezpieczenia stropu może powodować dalszą korozję i utratę stateczności. Na podstawie przeprowadzonej analizy stropu łukowego dla najsłabszej cegły i zaprawy, z uwzględnieniem występujących ubytków, stwierdza się, że jakakolwiek ingerencja w grunt nasypowy stropu może spowodować utratę jego stateczności. W celu uniknięcia możliwości powstania awarii obiektu, zakłada się rozbiórkę zniszczonego sklepienia i wykonanie nowego z wykorzystaniem szalunku w postaci krążyn, z desek ustawionych na podłużnych belkach. Podjęcie takiej decyzji, podyktowane jest doświadczeniem zdobytym podczas prac prowadzonych na bastionie Filip. Zastosowane tam rozwiązanie wzmocnienia sklepienia w postaci, żelbetowego sklepienia układanego bezpośrednio na sklepieniu istniejącym, przejmuje całkowite obciążenie, ale wpływa negatywnie na fizykę konstrukcji.

Fot. 23 Widok ubytku sklepienia na połowie grubości w miejscu otworu wentylacyjnego

Zarys ubytku w sklepieniu na głębokości połowy grubości

Rozwiązanie wzmocnienia sklepienia metodą natryskową (torkretu), z powodu licznych ubytków w stropie oraz silnej korozji cegieł, w tym przypadku również nie będzie spełniać swojego zadania. Metoda ta wymaga uzyskania odpowiednio przygotowanego podłoża, które w przypadku tak silnej korozji cegły jest nie możliwe. Sklepienie musi być równe i oczyszczone z luźnych fragmentów.

- rozebranie istniejącego sklepienia łukowego nad kazamatą (-2.15), i przemurowanie na nowo
- wykonanie łukowego stropu żelbetowego w miejscu lewego barku

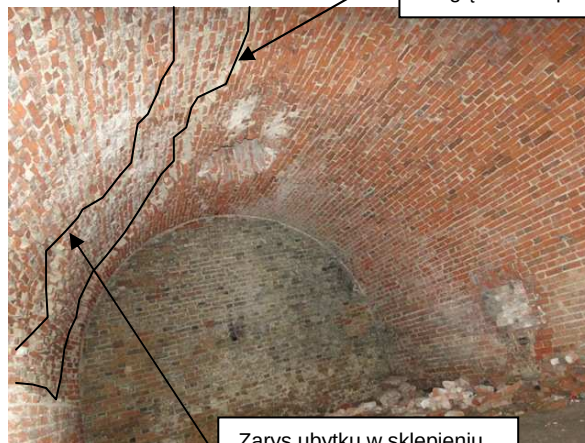
Fot. 24 Widok ubytku sklepienia w rejonie ścian

Zarys ubytku w sklepieniu na głębokości połowy cegły

Zarys ubytku w sklepieniu na głębokości całej cegły

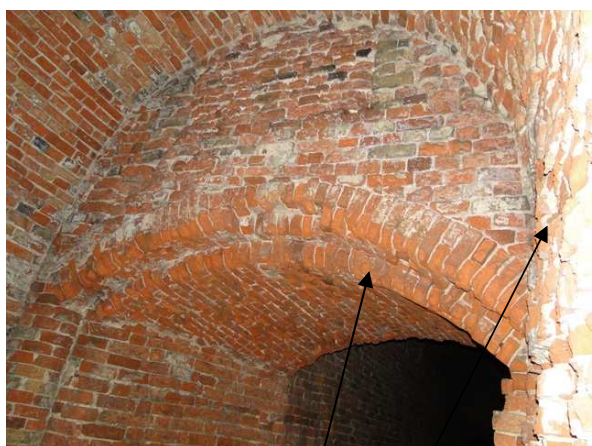
Fot. 25 Widok ubytków w sklepieniu oraz zmurszałej cegły na ścianie

Ubytek cegły w sklepieniu

Widok zmurszałej cegły na ścianie

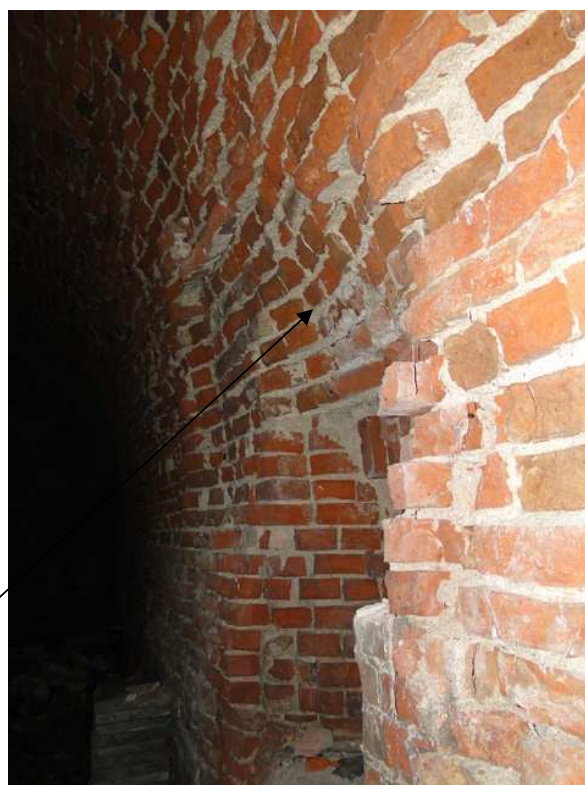
Fot. 26 Widok ubytków cegły na łączeniu ścian ze sklepieniem

Widok ubytków cegły na łączeniu ścian ze sklepieniem

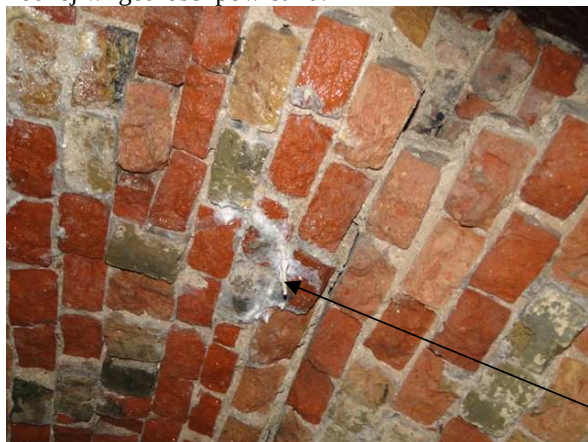
Fot. 27 Widok wykwitów solnych na sklepieniu powstałych w wyniku przenikania wody opadowej i dużej wilgotności powietrza.

Ściany wymagają odsolenia metodą swobodnej migracji do rozszerzonego środowiska. Po umyciu wodą pod ciśnieniem cegieł, nałożyć kompres na bazie pulpy celulozowej, piasku i bentonitu o grubości około 1 cm. Do zarabiania użyć wody demineralizowanej, odczekać do kompletnego wyschnięcia kompresu na murze, usunąć. Zasolenie ponownie zmierzyć. Odsalanie muru należy powtórzyć, jeżeli wyniki badań potwierdzą jeszcze wysoki stan zasolenia muru (powyżej 0,5%).

W celu zabezpieczenia przed dalszym pojawianiem się wykwitów solnych, obiekt należy przede wszystkim zabezpieczyć przed stałym zawilgoceniem korony muru, poprzez kontrolowane odprowadzanie wody opadowej z nasypów ziemnych oraz izolacje przeciwwilgociowe stropów.

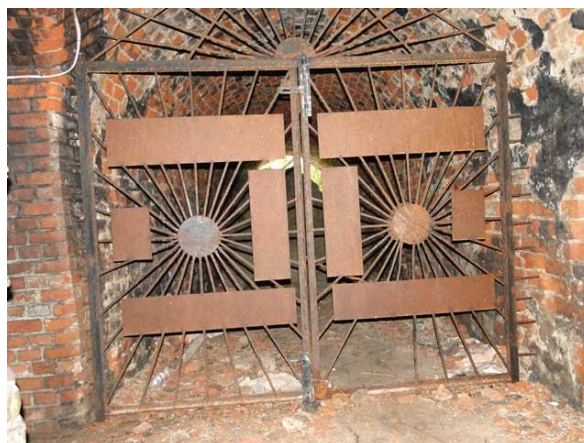
Fot. 28 Widok skorodowanych elementów stalowych

Widok niszczenia cegły pod wpływem działania wody opadowej przenikającej przez sklepienia i rozpuszczonych w niej solach mineralnych

W kazamatach wszystkie metalowe elementy jak drzwi i haki, z uwagi na duże zawilgocenie powietrza w znacznym stopniu skorodowane.

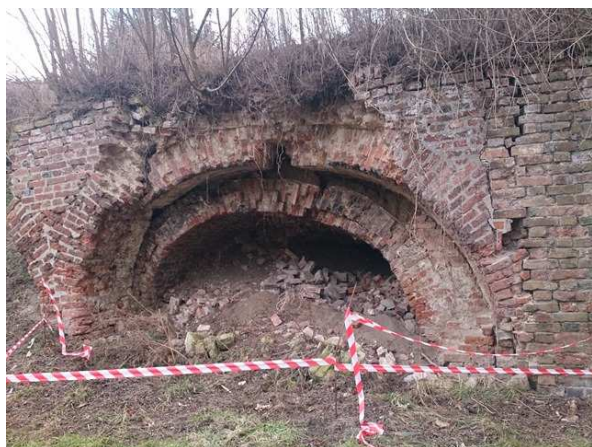
Fot. 29 Widok załamane go sklepienia

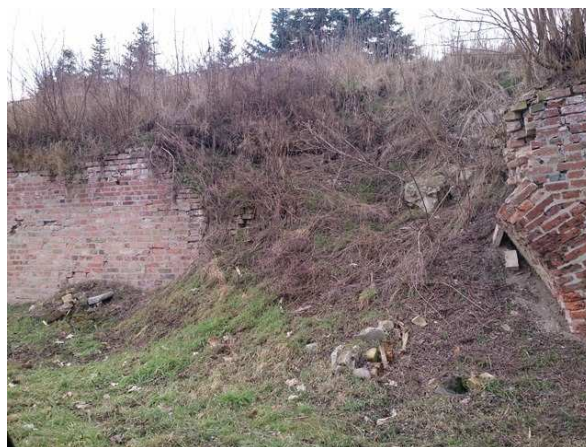
Fot. 30 Widok przerwanego muru

- rozbiórka istniejącego muru, przy Bramie Berlińskiej, oraz jego odbudowa
- wykonanie nowej instalacji elektrycznej, dopasowanej do funkcji obiektu.
- w celu obserwacji dalszej regresji obiektu oraz podczas prowadzenia prac należy zamontować repery kontrolne jak również wskaźniki rozwarcia rys.
