# **INWENTARYZACJA STANU ISTNIEJĄCEGO WRAZ Z OCENĄ STANU TECHNICZNEGO OBIEKTÓW BASENU PŁYWACKIEGO PRZY UL. FABRYCZNEJ W KOSTRZYNI NAD ODRĄ**

REMONT BASENU PŁYWACKIEGO PRZY UL. FABRYCZNEJ W KOSTRZYNI NAD ODRĄ  
(DZ. NR 63/37 OBR. 0007 - ZATORZE FABRYCZNE)  
INWENTARYZACJA STANU ISTNIEJĄCEGO WRAZ Z OCENĄ STANU TECHNICZNEGO OBIEKTÓW BASENU

maj 2017 r.

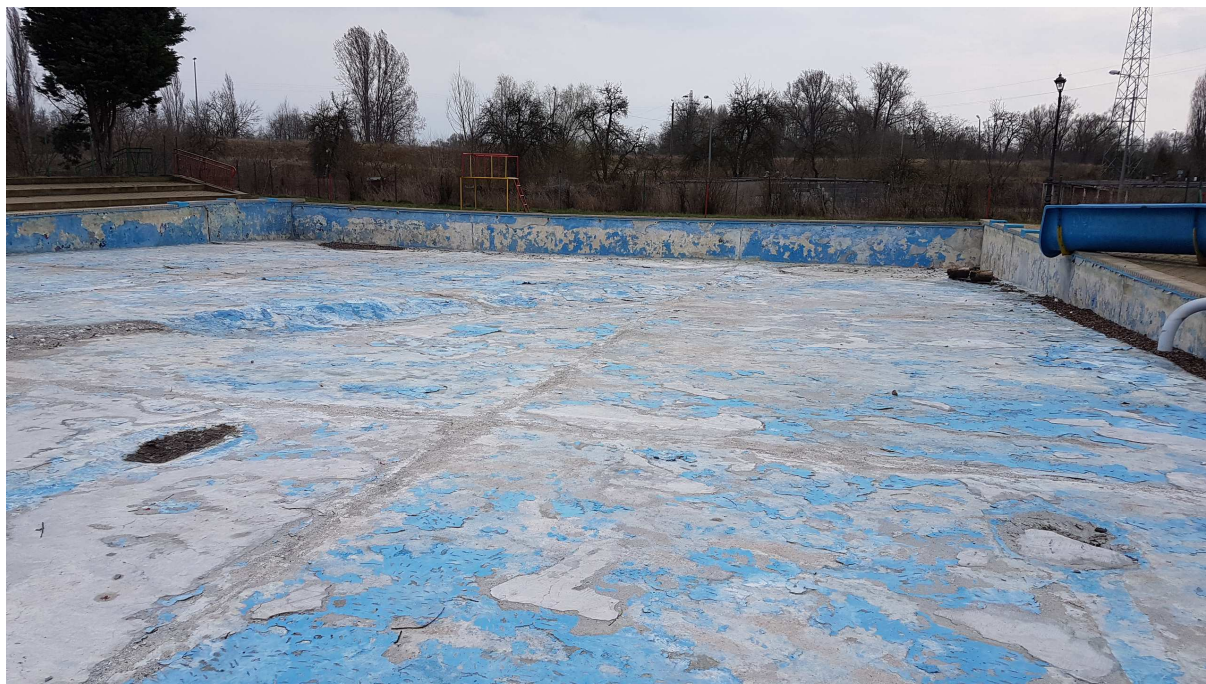
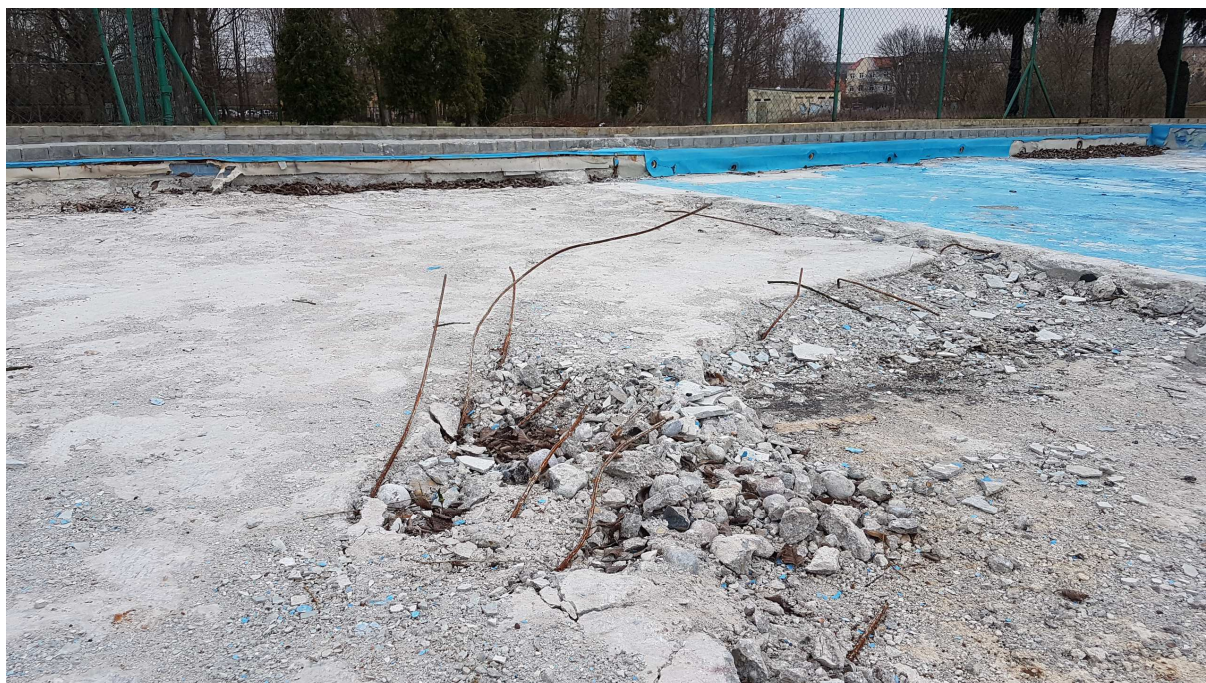
### Niecka basenu

Żelbetowe ściany i dno basenu z licznymi pęknięciami, odpryskami. W części dna basenu (powierzchnia około 80 m<sup>2</sup>) stwierdzono znaczny ubytek o głębokości około 10-15 cm, a zbrojenie zostało odkryte. Brak folii basenowej. Dylatacje basenu popękane. Stwierdzono również w wielu miejscach korozję elementów stalowych konstrukcji żelbetowej. Koryta odpływowe wody przelewowej nieszczelne, spękane. Ogólny stan techniczny niecki basenu jest zły. Wymaga ona kompleksowej renowacji.

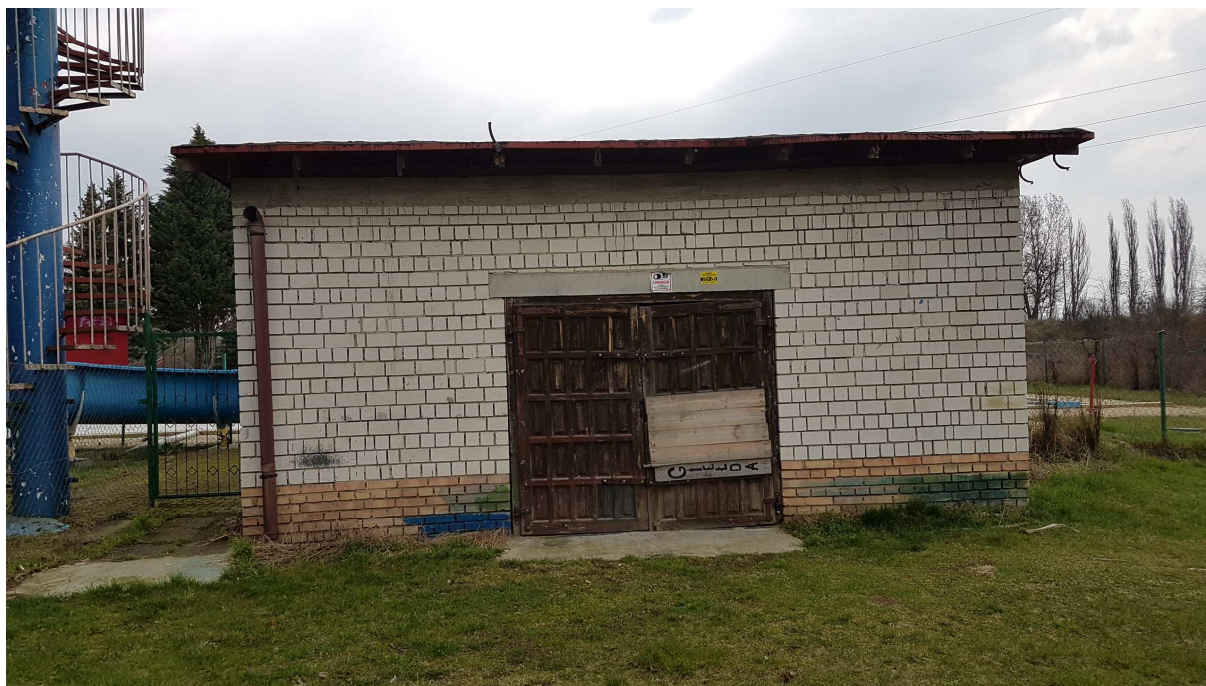
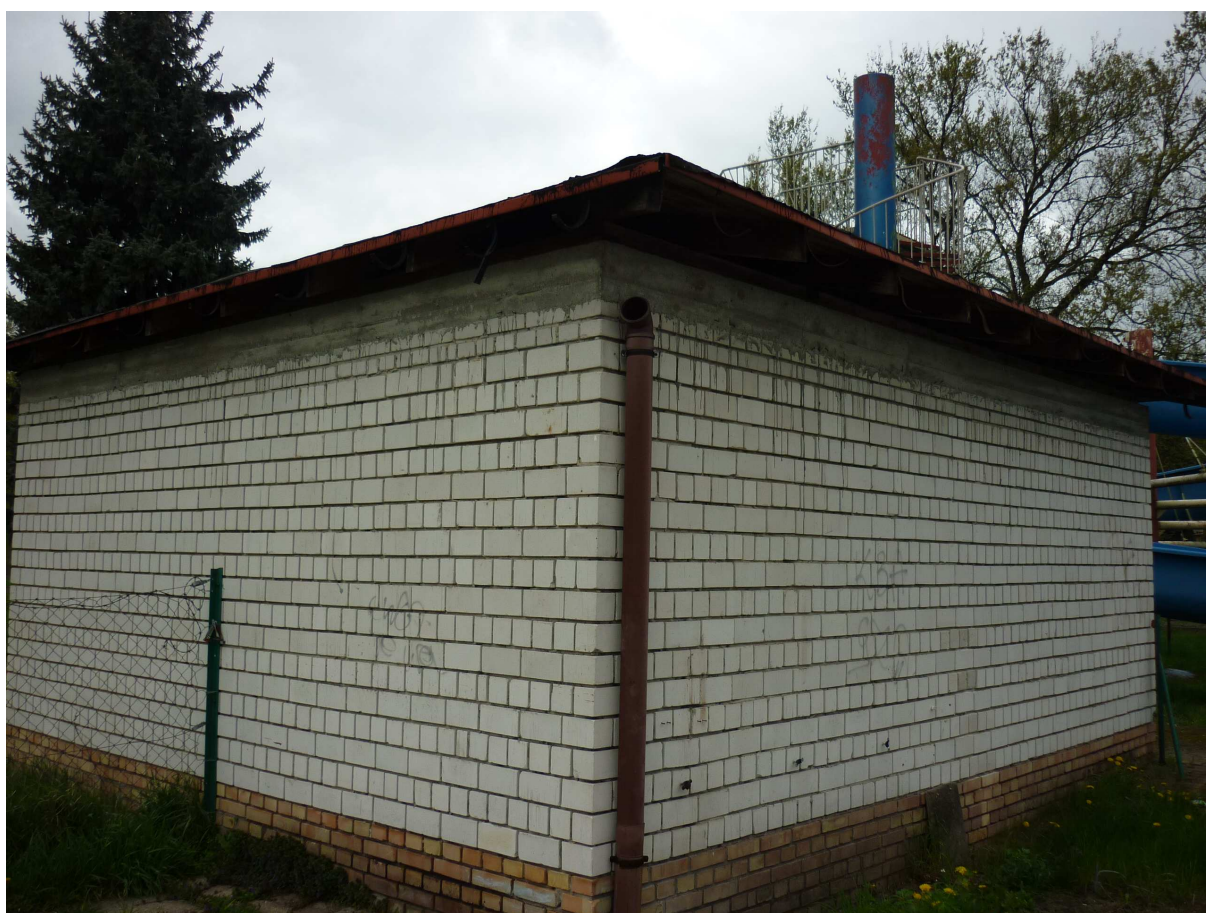
## Budynek techniczny

Budynek techniczny jest w dobrym stanie technicznym. W trakcie oględzin nie stwierdzono zawilgoceń ścian budynku, natomiast stwierdzono brak rynien, zły stan techniczny bramy budynku, zły stan pokrycia dachowego z papy oraz obróbek blacharskich dachu, brak posadzki w budynku. Budynek wymaga remontu polegającego na:

Instalacja do przygotowywania wody basenowej jest przestarzała i nie spełnia obecnych wymogów sanitarnych. W związku z powyższym konieczna jest całkowita wymiana tej instalacji.

- wykonaniu posadzki;
- ociepleniu ścian i dachu budynku;
- wymianie bramy;
- wykonaniu nowych obróbek blacharskich dachu oraz ułożeniu nowego poszycia dachu;
- wykonaniu opaski odwodnieniowej wokół budynku.

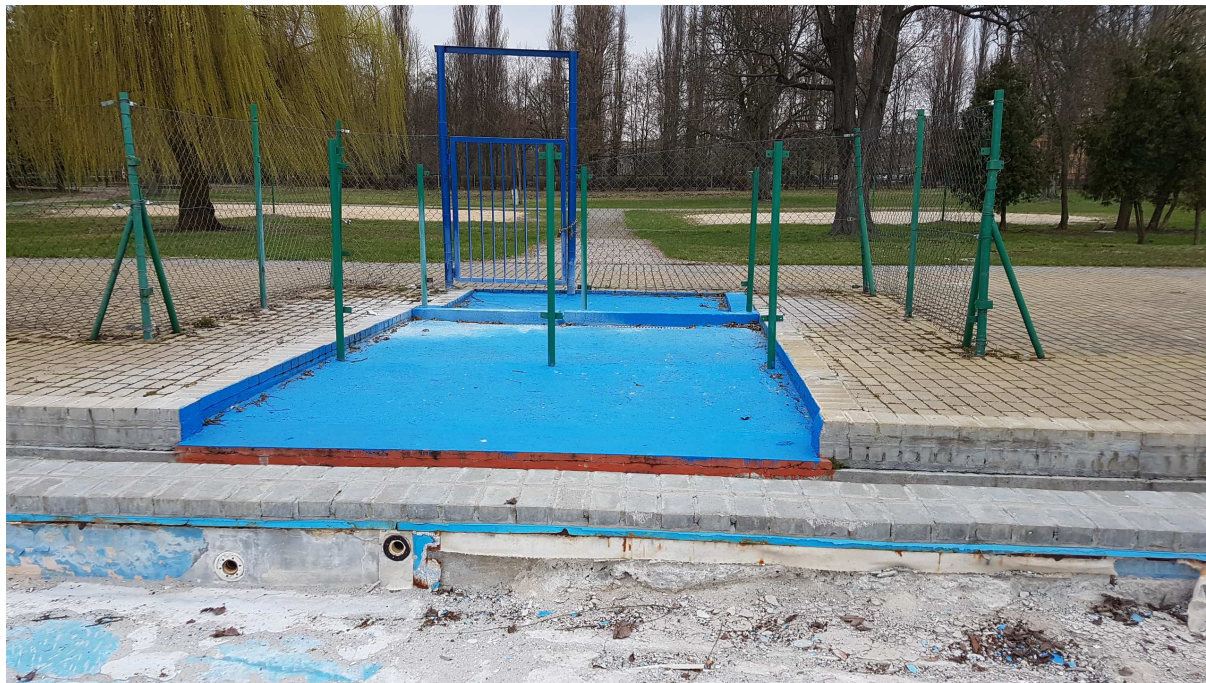
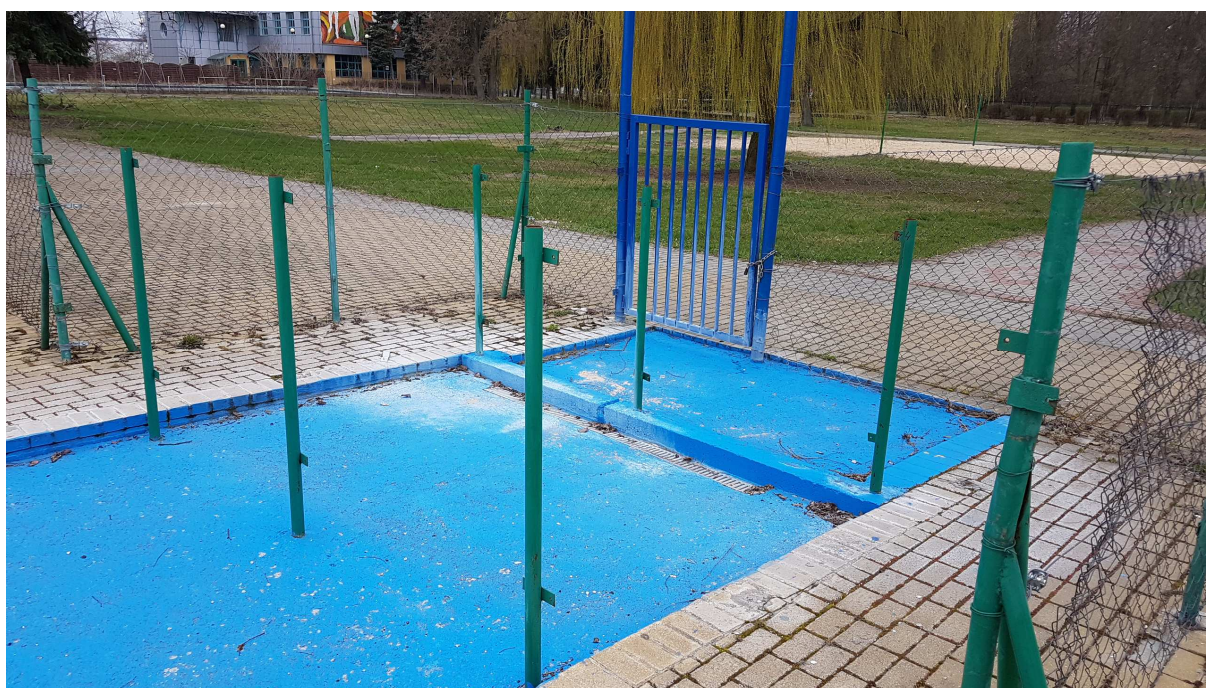
## Brodzik dezynfekcyjny

W trakcie oględzin brodzika dezynfekcyjnego stwierdzono liczne odpryski i pęknięcia betonu, powodujące brak jego szczelności. Jego stan techniczny należy ocenić jako zły. Należy dokonać jego rozbiórki i wymiany na nowy.

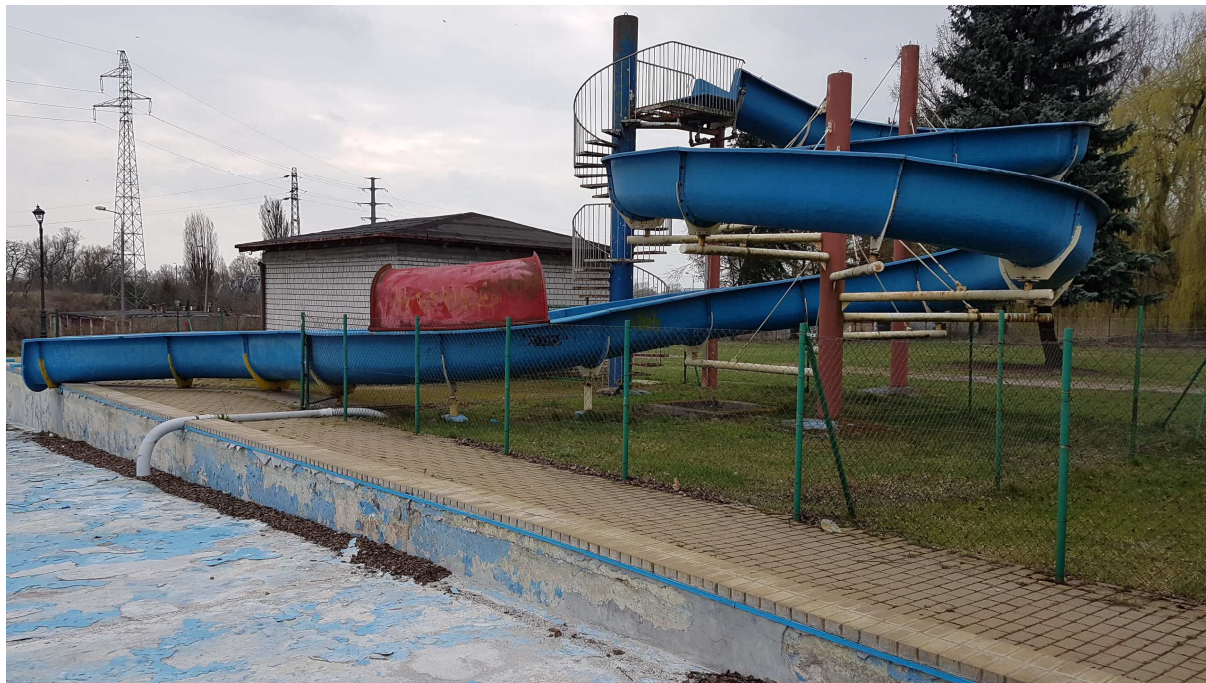
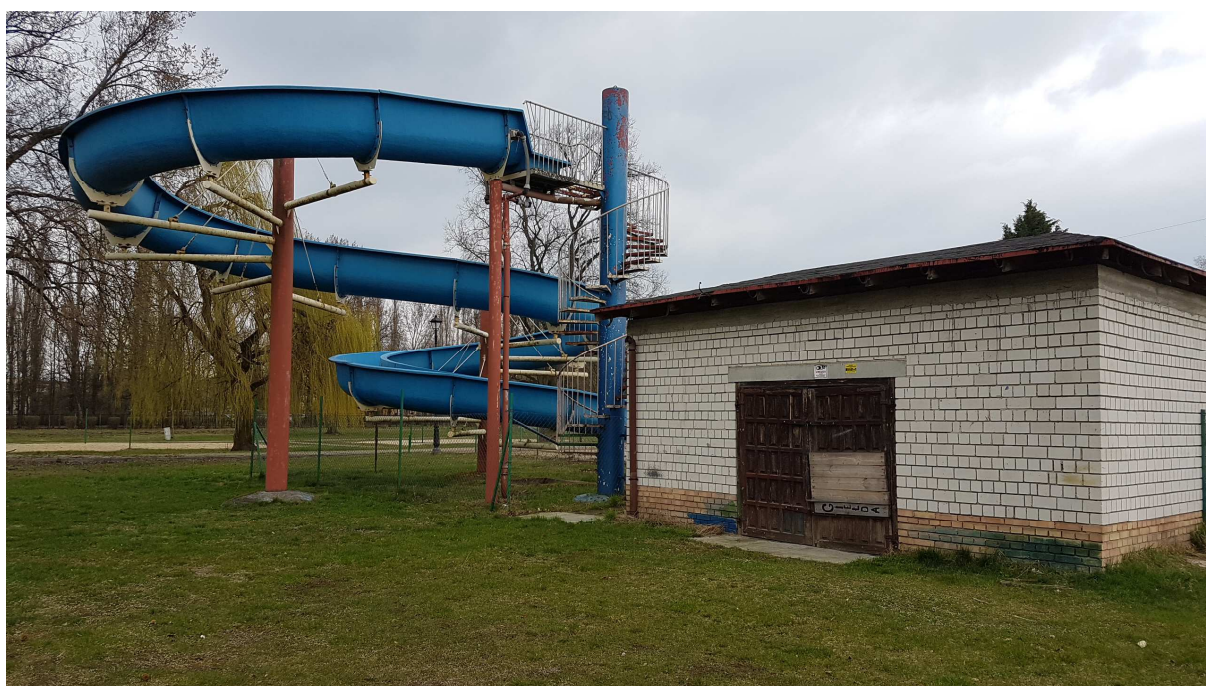
## Zjeżdżalnia

Stan techniczny zjeżdżalni należy ocenić jako dostateczny. Na elementach stalowych zjeżdżalni widoczne są ślady korozji. Brak stopnic schodów. Ślizgi zjeżdżalni z licznymi odpryskami i zarysowaniami. Konieczny jest kompleksowy remont zjeżdżalni polegający na:

- regeneracji wewnętrznej części ślizgu zjeżdżalni;
- wymianie łączów na nowe,
- regeneracji klatki i konstrukcji stalowej wraz z malowaniem konstrukcji stalowej,
- wykonaniu nowych stopnic schodów i podestu startowego,
- regeneracji rynny zjeżdżalni od zewnątrz.
