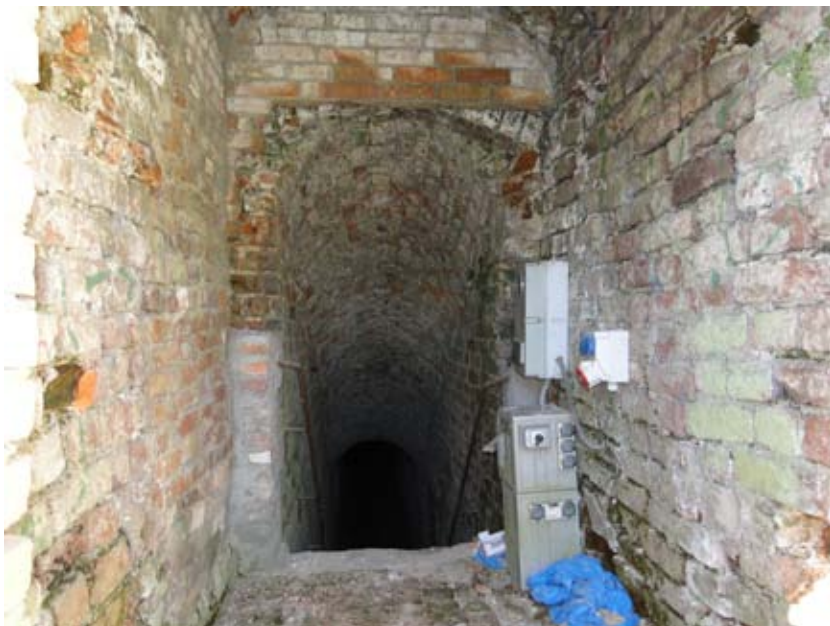
1. POM. nr 1 – wejście do nadszańca z poziomu tarasu bastionu.

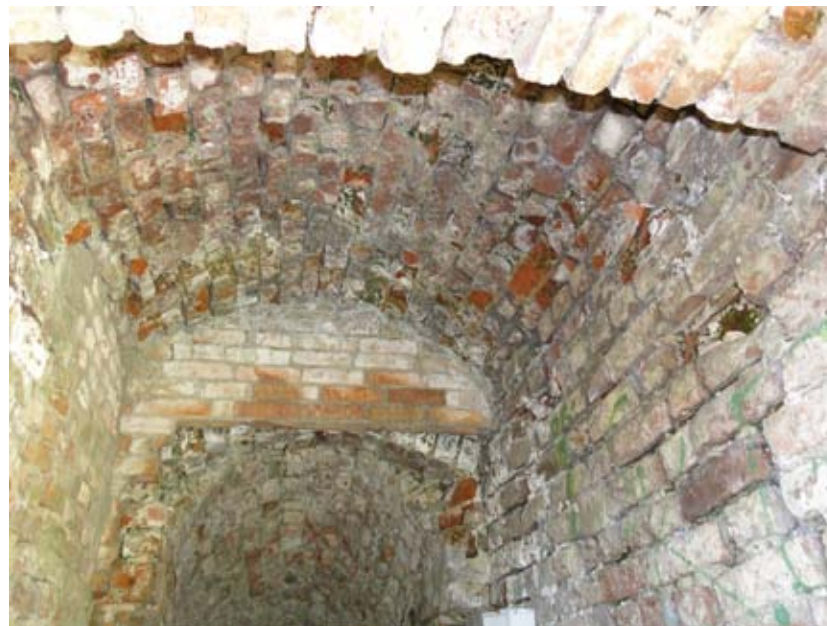
2. POM. nr 1 – sklepienie przedsionka z rozkutyimi zamurowanymi powojennymi.

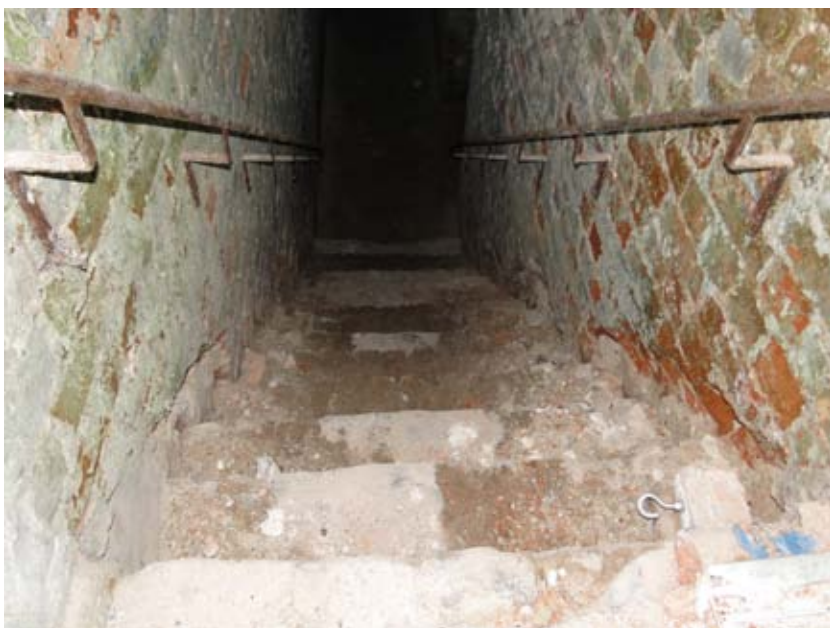
3. POM. nr 1 – schody ceglane ze współczesnym pochwytym metalowym.

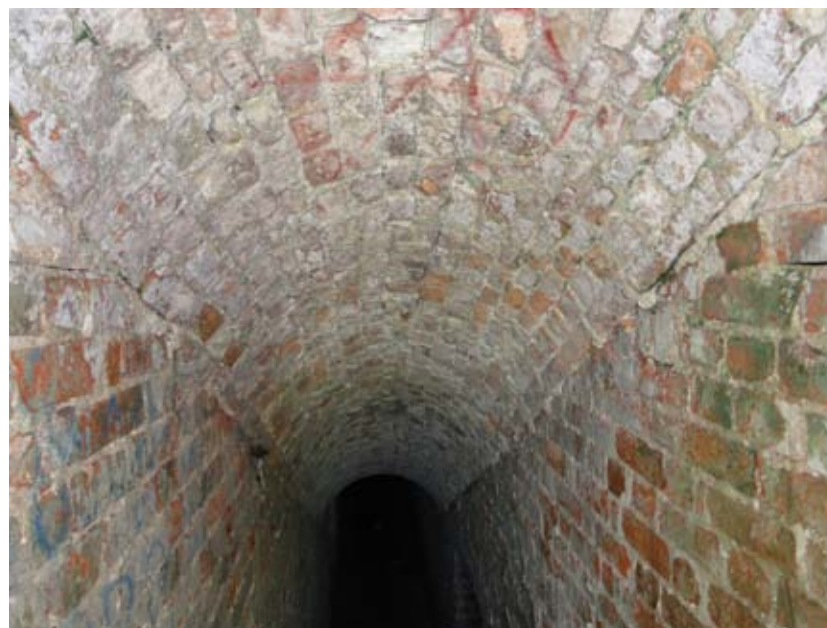
4. POM. nr 1 – sklepiiony strop nad schodami.

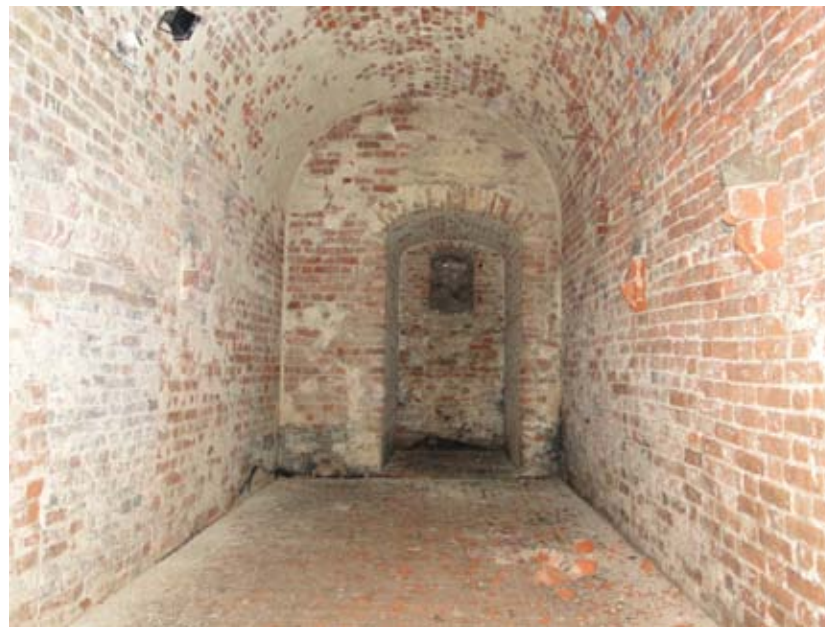
6. POM. nr 2 – widok wschodniej ściany szczytowej z wnęką i otworem wentylacyjnym.

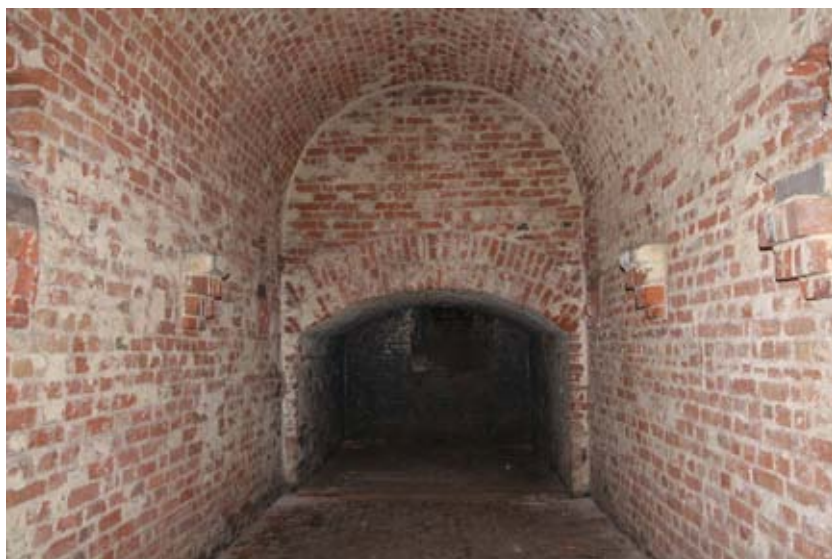
7. POM. nr 2 – widok zachodniej ściany szczytowej z wnęką i otworem wentylacyjnym.

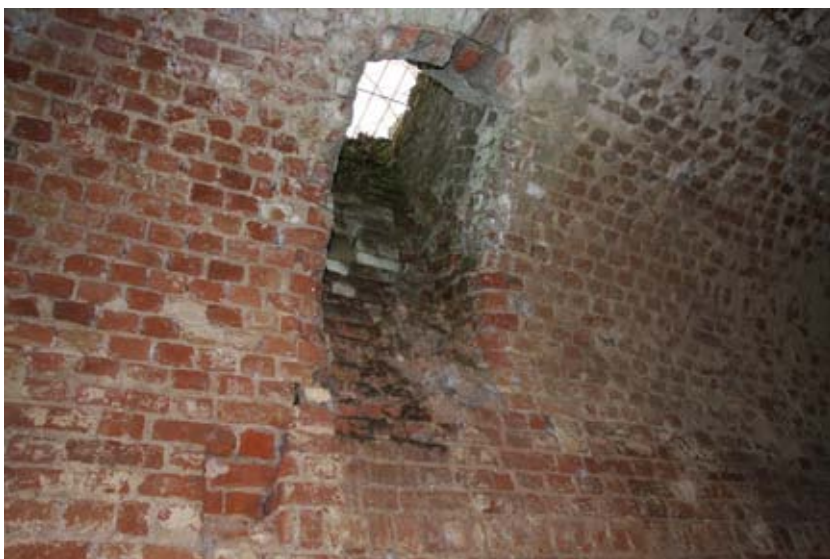
11. POM. nr 2 – otwór wentylacyjny w sklepieniu.

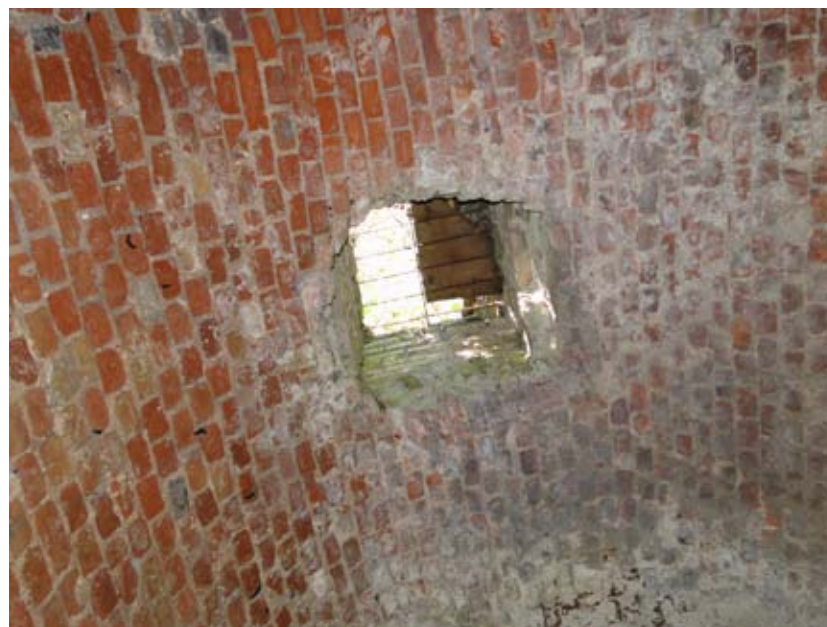
12. POM. nr 2 – wykuty otwór w sklepieniu.

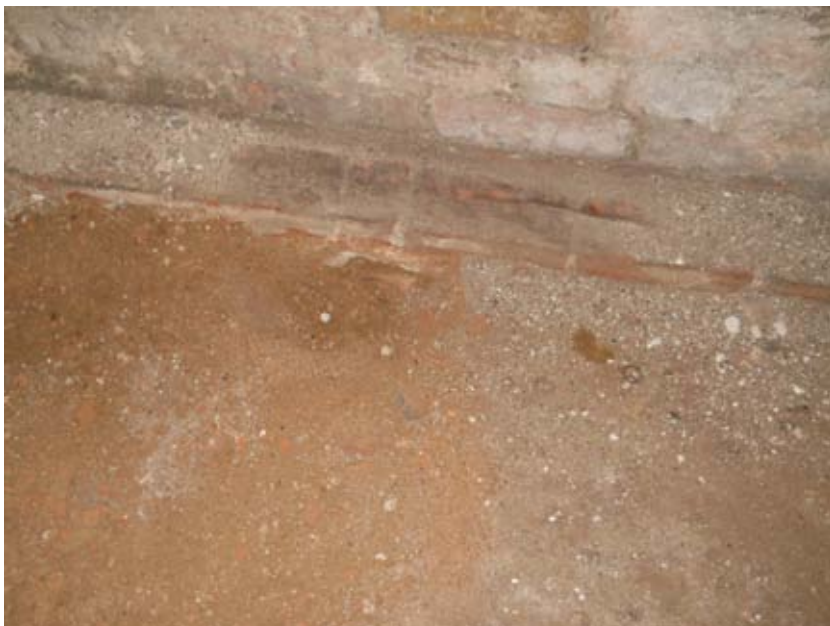
13. POM. nr 2 – odkrywka posadzki z cegły na płask na piaskowym zasypisku.

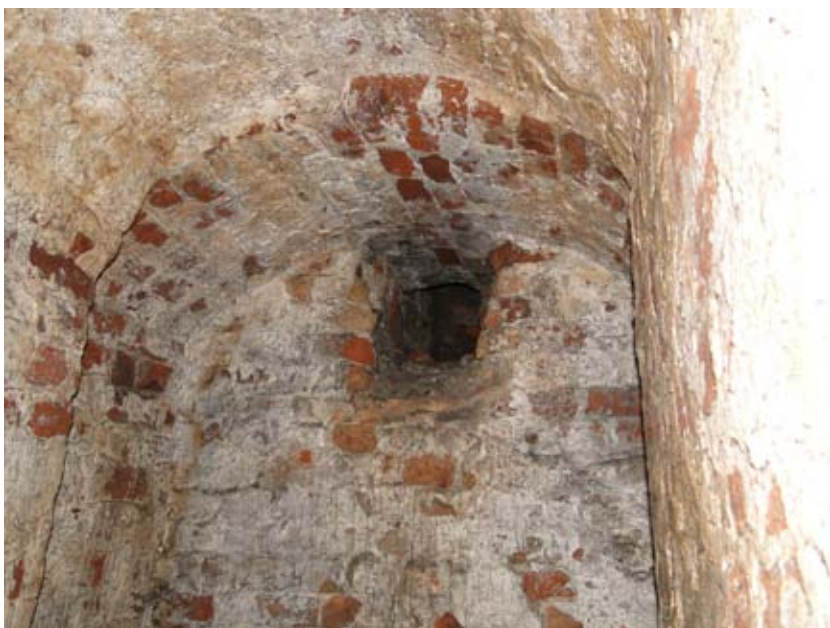
15. POM. nr 3 – otwór wentylacyjny.

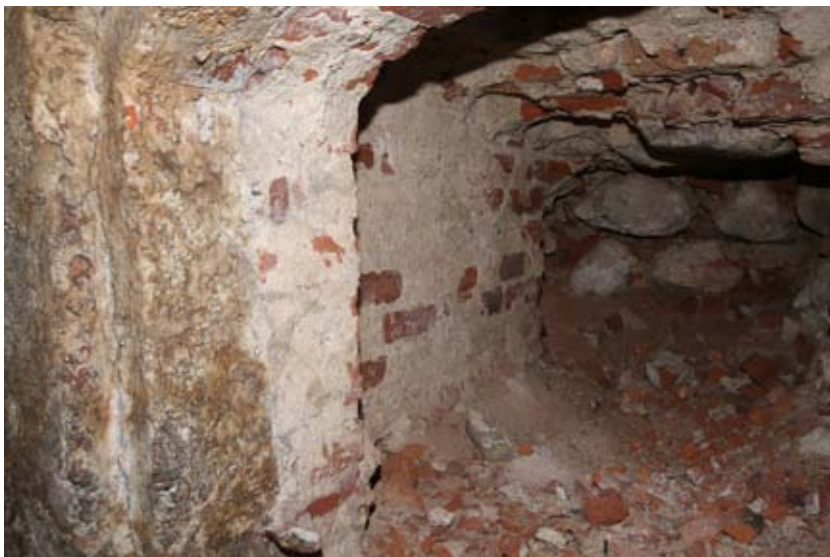
17. POM. nr 3 – ościeże otworu i widok jego rozkutego zamurowania.

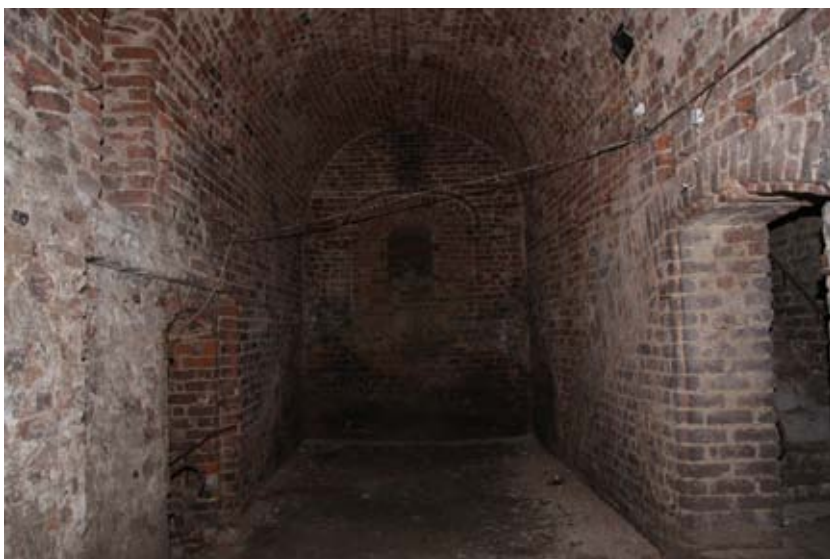
19. POM. nr 5 – szczyt wschodni z zamurowaną wnęką z okienkiem i przewodem wentylacyjnym pod sklepieniem, widoczne metalowe zawiasy i zamknięcie oraz na pierwszym planie wejścia do pomieszczenia.

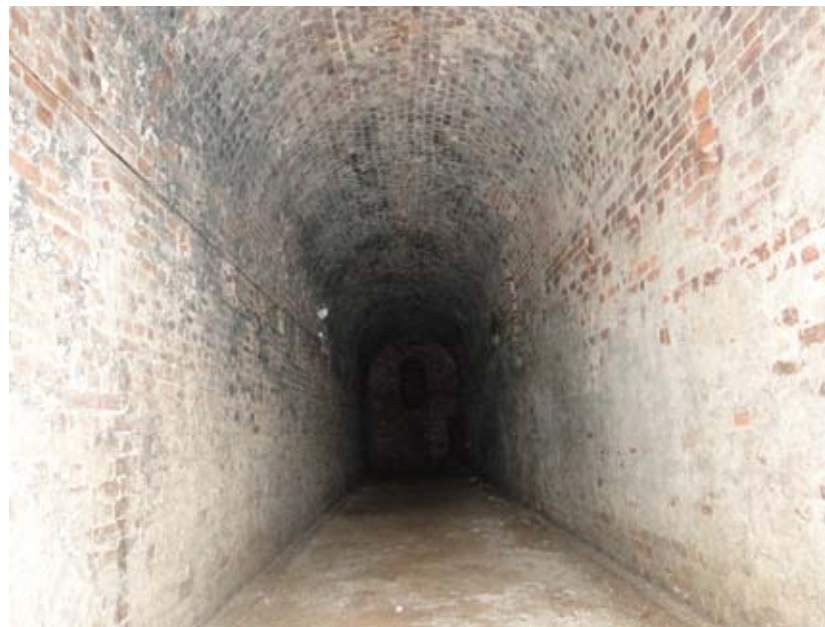
22. POM. nr 5 – widok ścian podłużnych z wykonanymi wtórnie gniazdami pod belki stropu pośredniego.

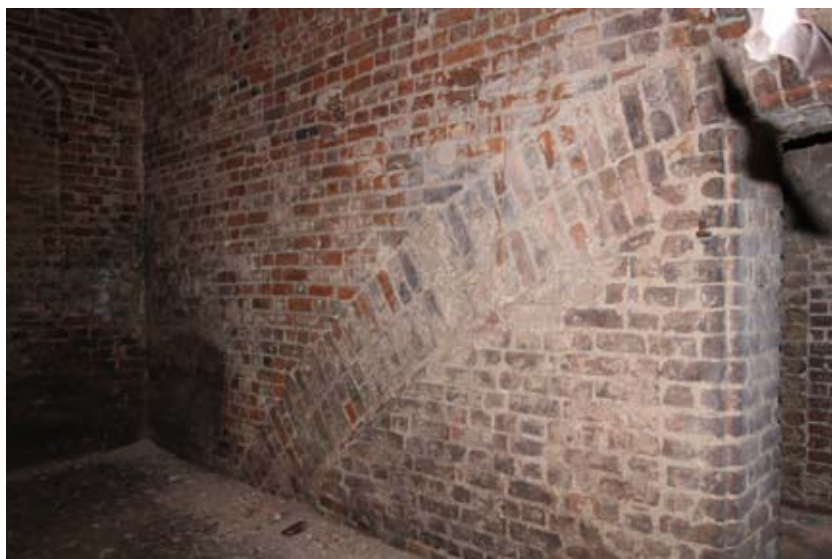
23. POM. nr 5 – widok łęku odciążającego w ścianie południowej nad otworem wejściowym.

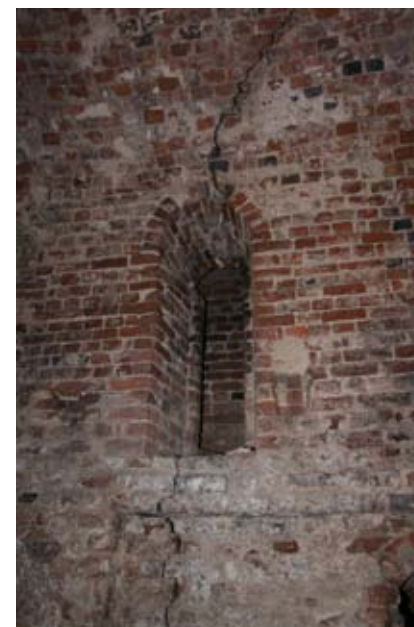
24. POM. nr 5 – jeden z trzech bocznych otworów wentylacyjnych z widocznym pęknięciem na ścianie i sklepieniu.

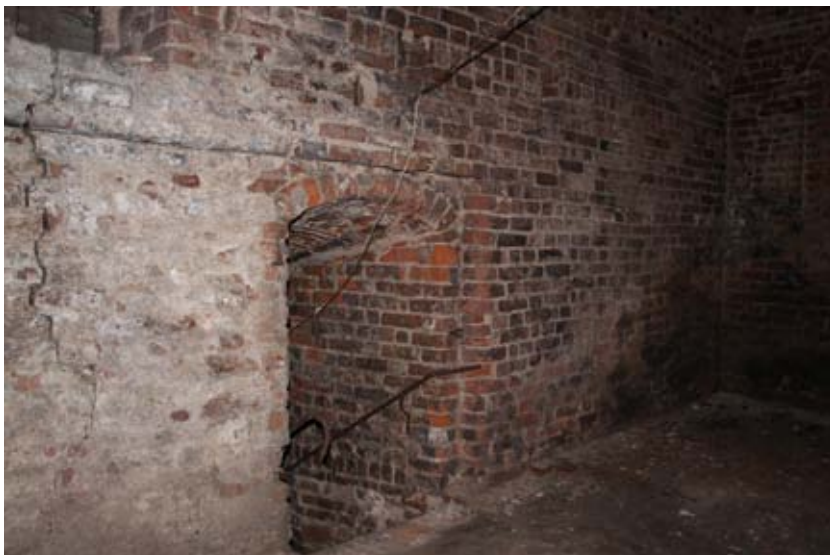
25. POM. nr 5 – otwór wejścia na schody w prostokątnej wnęce, na ścianie widoczne pęknięcie.

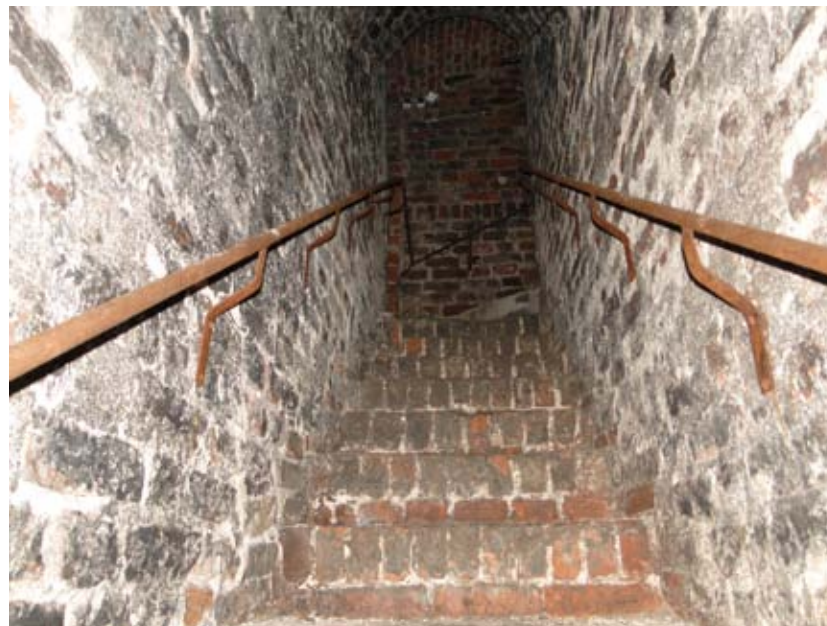
26. POM. nr 6 – widok schodów ze spocznikiem górnym.

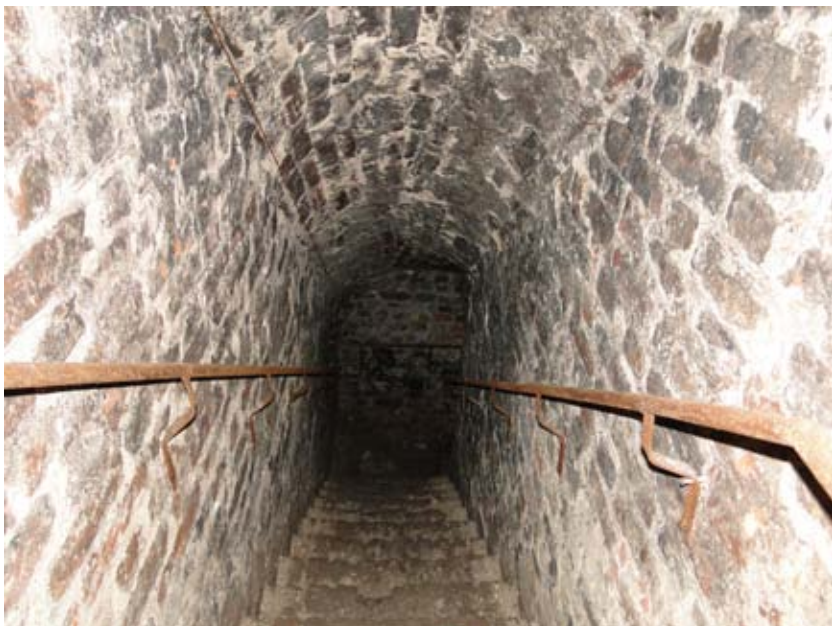
29. POM. nr 6 – widok schodów i ich sklepienia z zamurowaniem ich najniższych stopni oraz współczesne pochwyt.

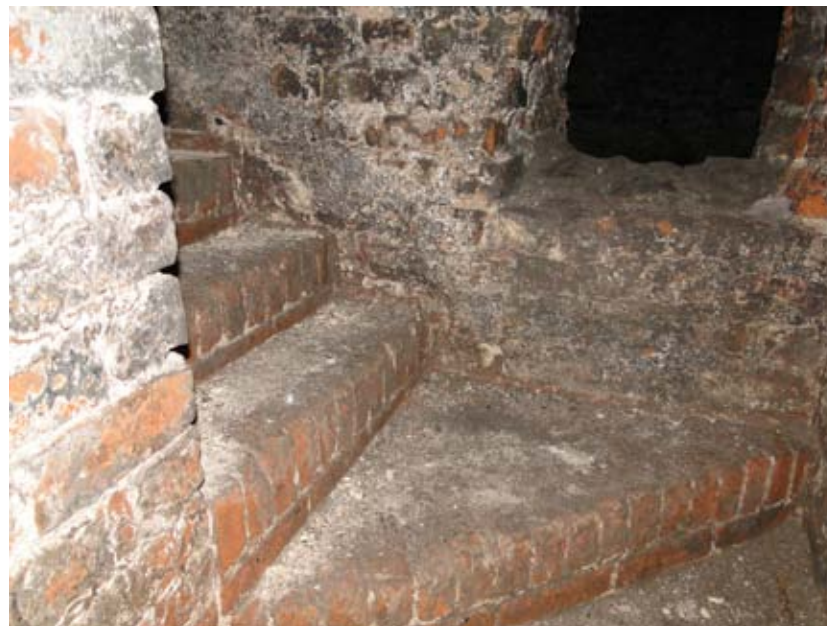
30. POM. nr 6 - widok zabiegu dolnego i przekutego otworu do POM. nr 10.

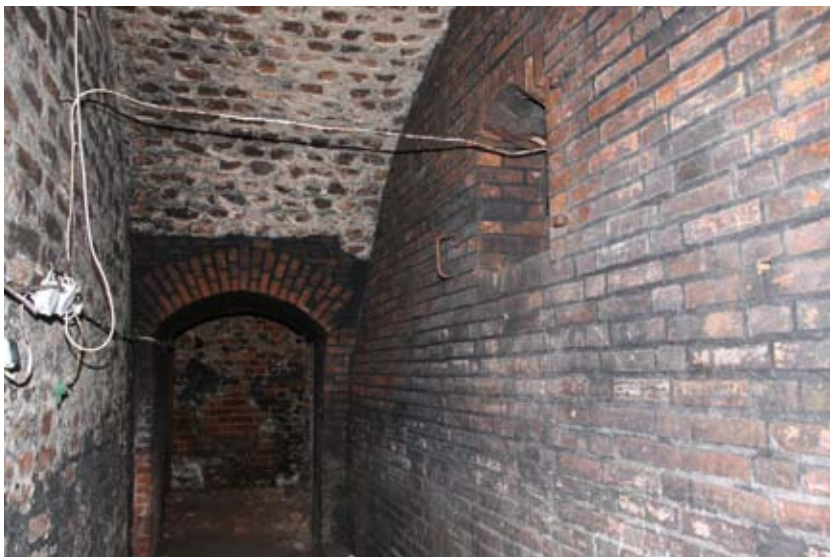
33. POM. nr 7 – ścianka wtórna ze szczeliną i otworami wentylacyjnymi oraz oknem doświetlającym POM. nr 10.

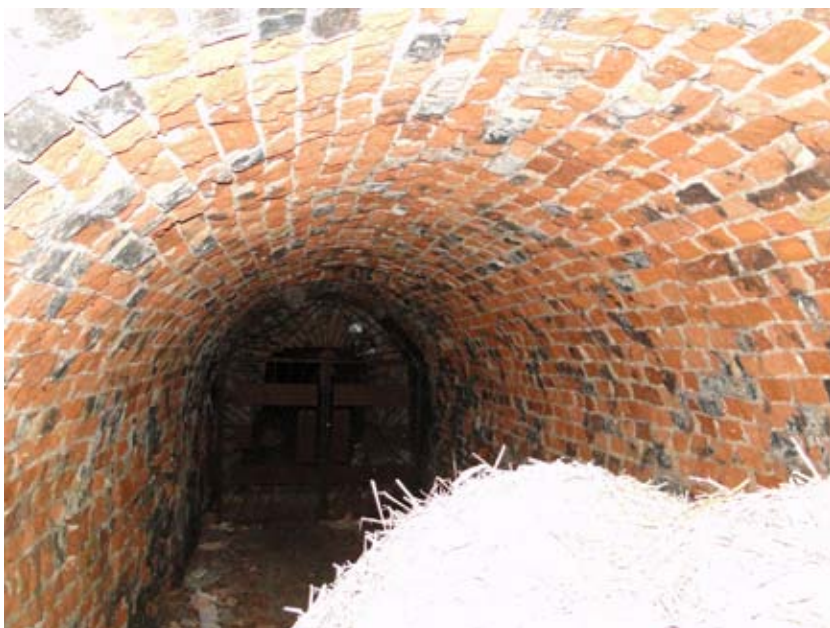
35. POM. nr 8 – zagruzowana poterna do pomieszczeń lewego barku, widok poprzez kratę blokującą dostęp.

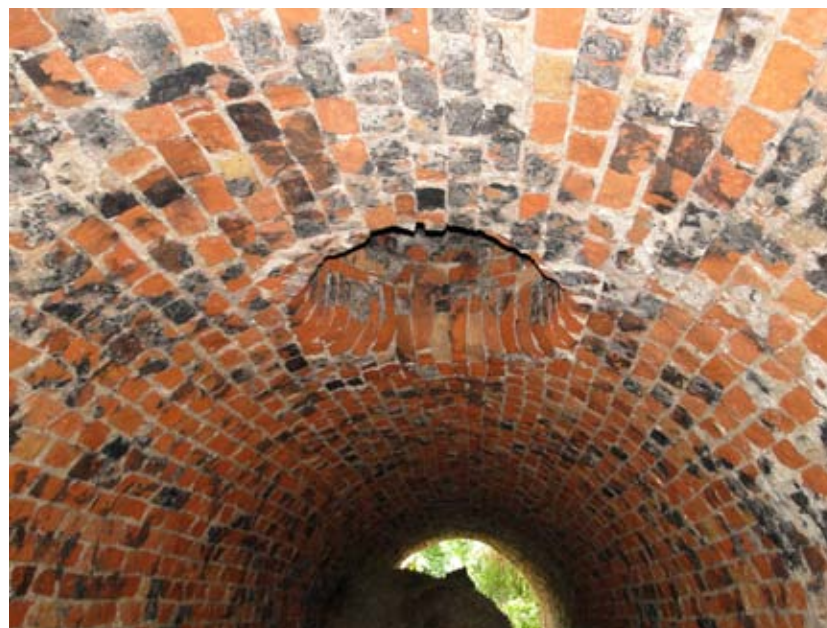
36. POM. nr 8 – otwór wentylacyjny w stropie poterny.

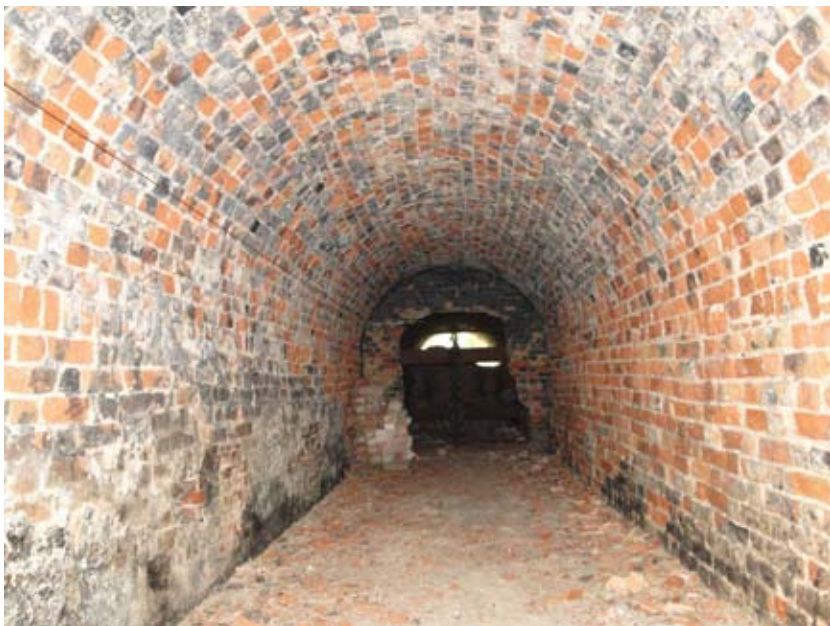
37. POM. nr 9 – widok korytarza na przedłużeniu poterny w kierunku wschodnim z przebitym zamurowaniem z okresu użytkowania magazynu i lab. amunicyjnego.

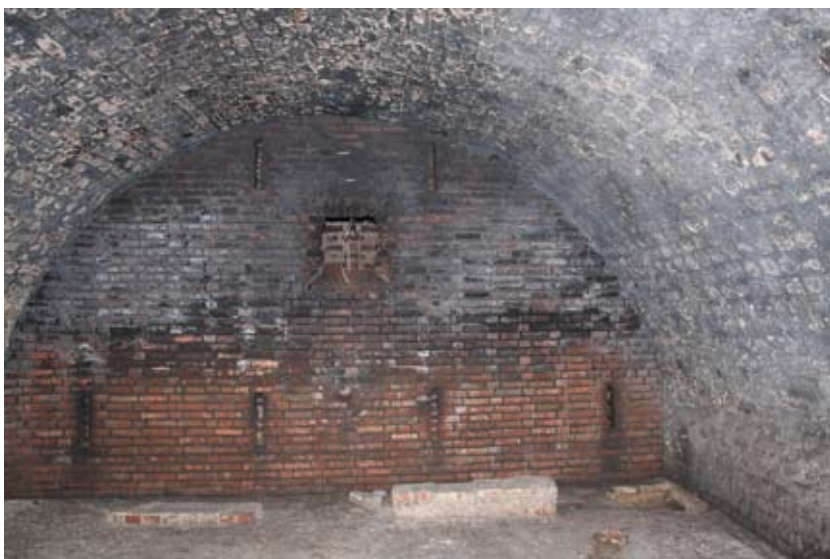
39. POM. nr 10 – ściana szczytowa laboratorium amunicyjnego z okienkiem doświetlającym i szczelinami wentylacyjnymi.

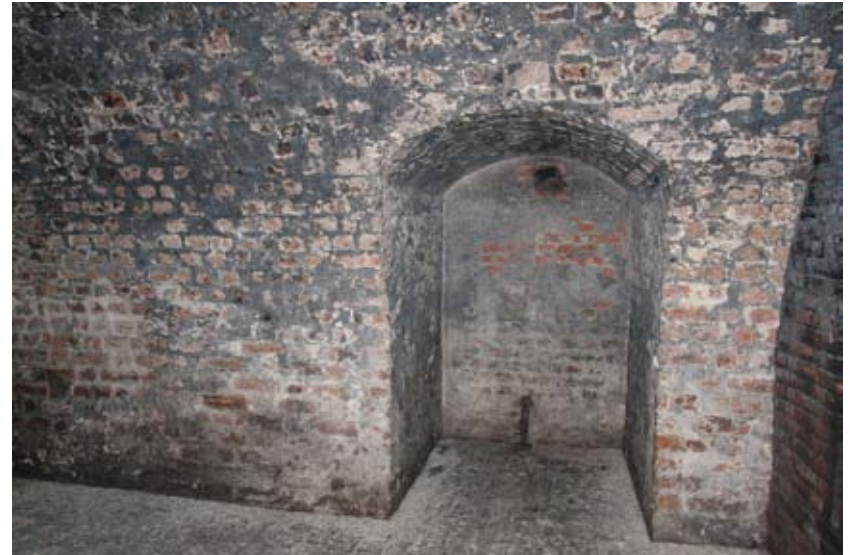
42. POM. nr 10 – zamurowane pierwotne wejście z POM. nr 19.

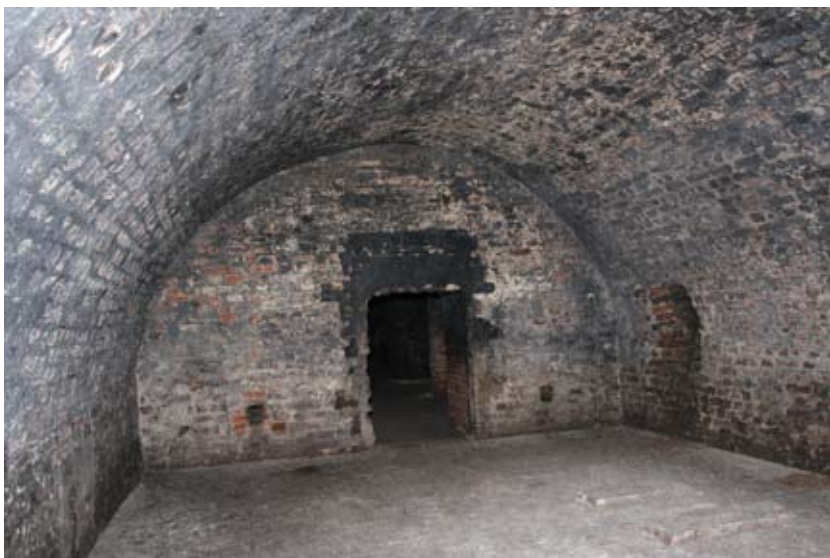
43. POM. nr 10 – szczyt zachodni pomieszczenia z wejściem.

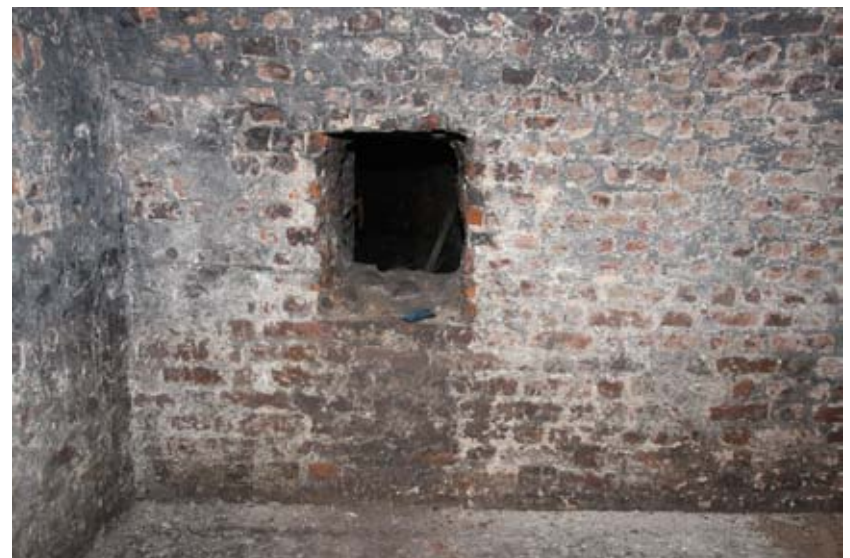
44. POM. nr 10 – przebity otwór na spocznik schodów.

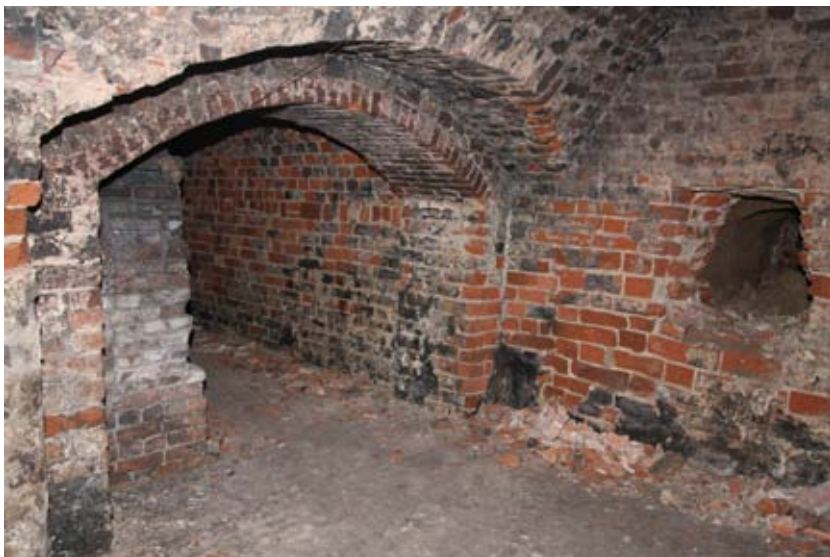
45. POM. nr 11 – wejście do poterny prowadzącej pierwotnie do tarasu lewej flanki.

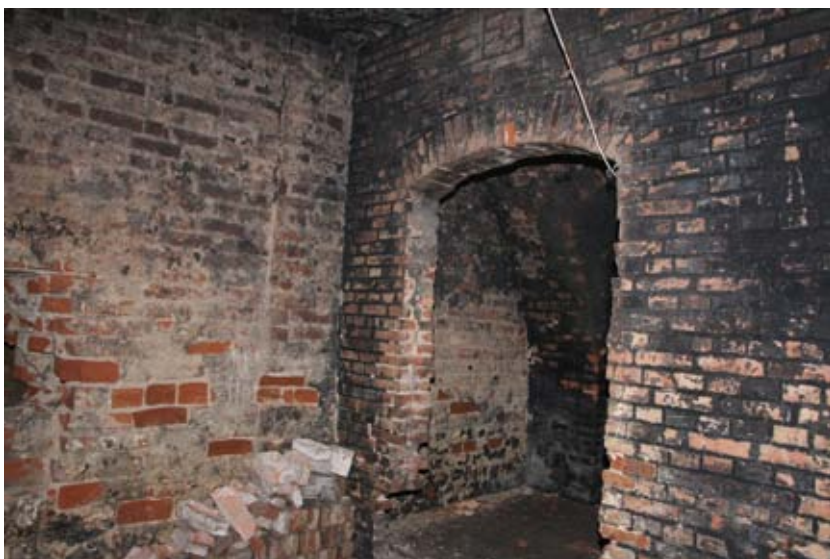
47. POM. nr 11 – wejście do lewego przedsionka magazynów prochowych z widocznym uskokiem ściany południowej.

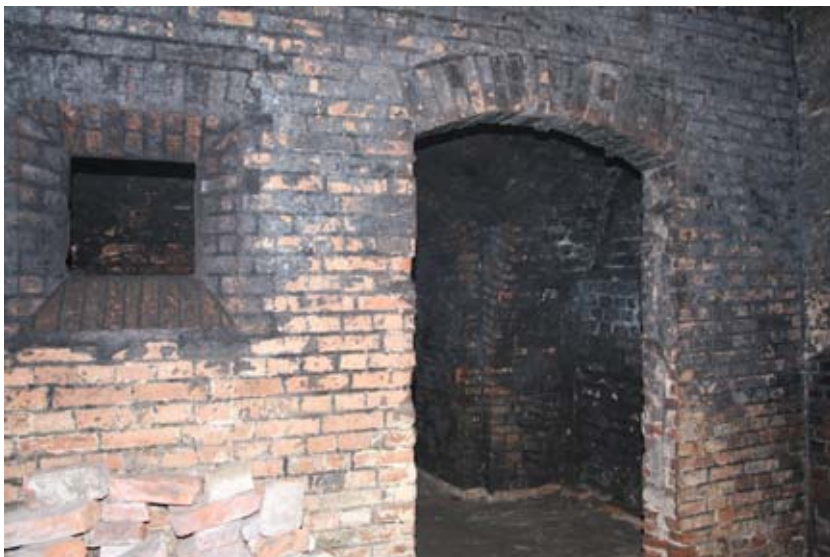
49. POM. nr 11 – wejście do prawego przedsionka magazynów prochowych.

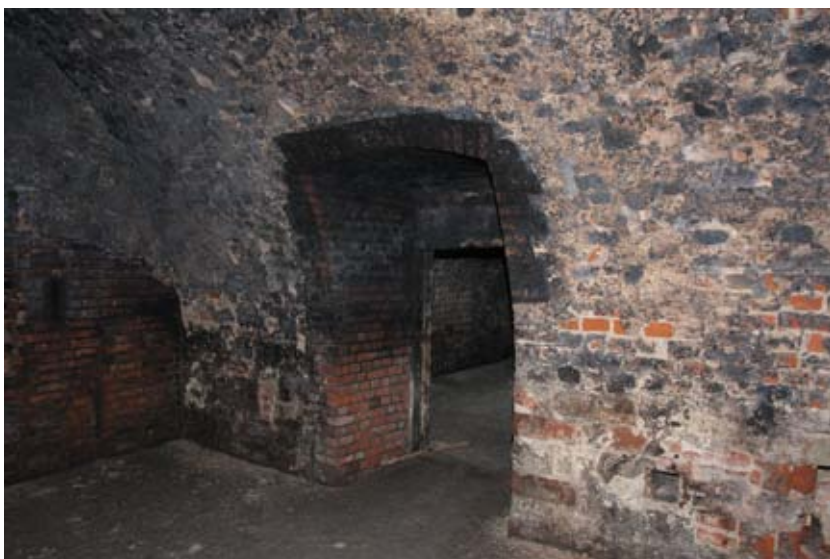
51. POM. nr 11 – wejście do laboratorium amunicyjnego.

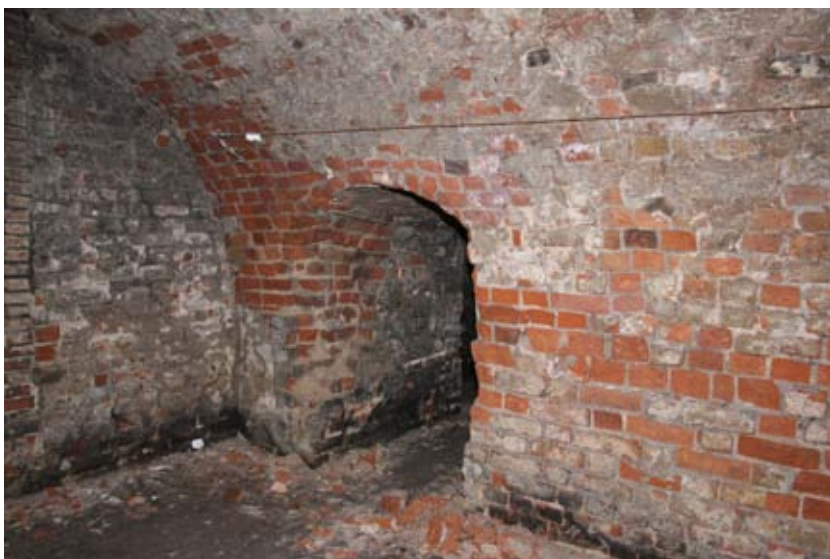
63. POM. nr 15 – otwór techniczny z obniżonym progiem.

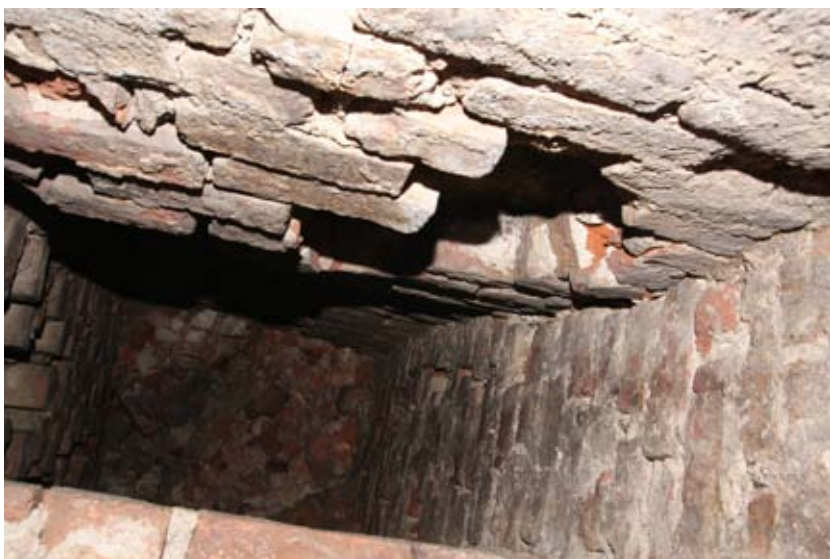
75. POM. nr 16 – widok wnętrza komina wentylacyjnego dostawionego do elewacji nad-szańca.

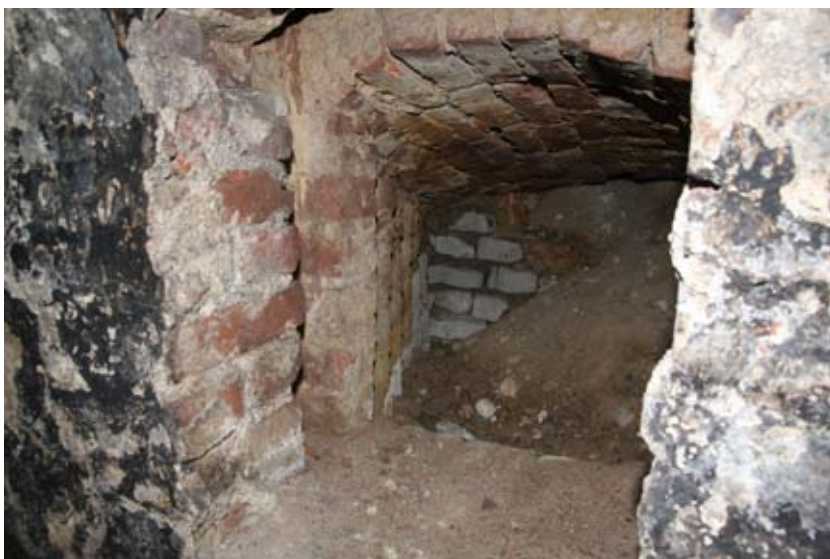
83. POM. nr 17 – przebitý otwór strzelniczy z widoczną strukturą rozglifienia uskoku strzelnicy i przekrycia przesklepią odcinkową, strzelnica zamurowana w licu muru skarpowego.

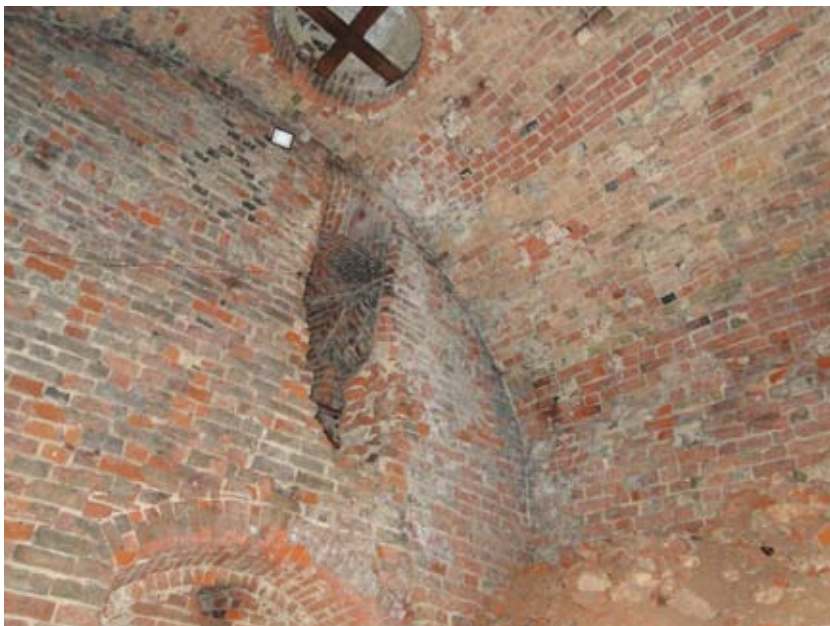
93. POM. nr 19 – okienko na schody w murze, z uszkodzonym parapetem i elementami zendrówkowego wystroju elewacji nadszańca.
