| NAZWA<br>INWESTYCJI: <b>REWITALIZACJA NA CELE KULTURALNE BASTIONU KRÓL – CZĘŚCI MUZEUM TWIERDZY KOSTRZYN</b> | | |
| FAZA: | <b>PROJEKT BUDOWLANY WYKONAWCZY REMONTU RATUNKOWEGO ZNISZCZONEGO LEWEGO BARKU BASTIONU KRÓL</b> | |

## I. EKSPERTYZA TECHNICZNA

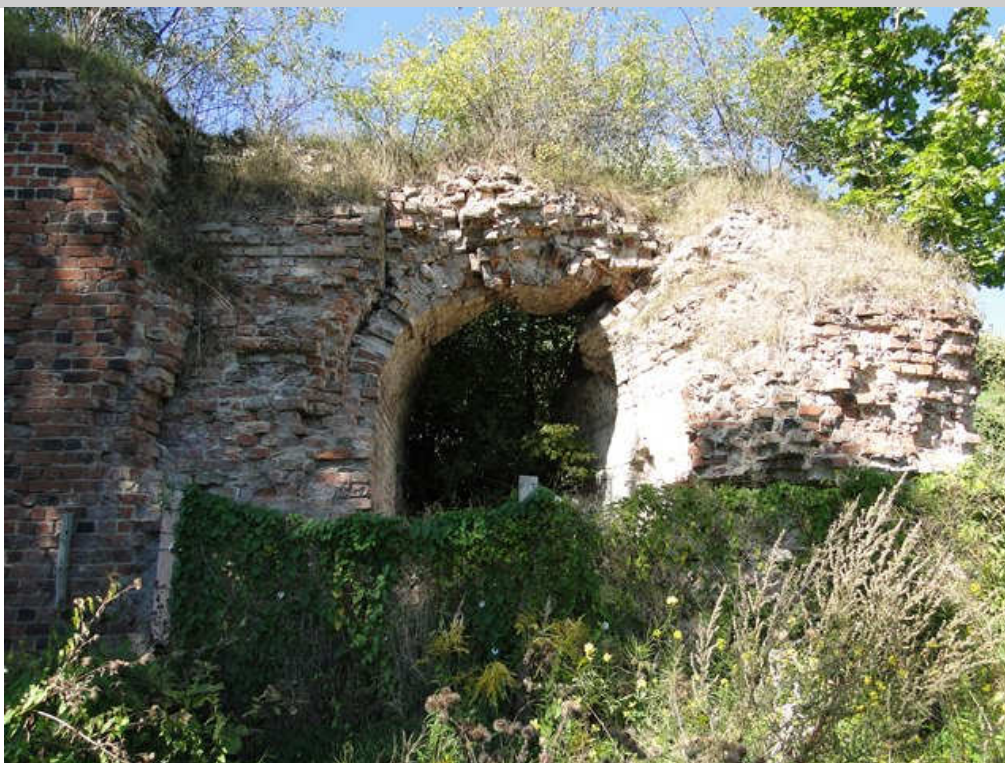
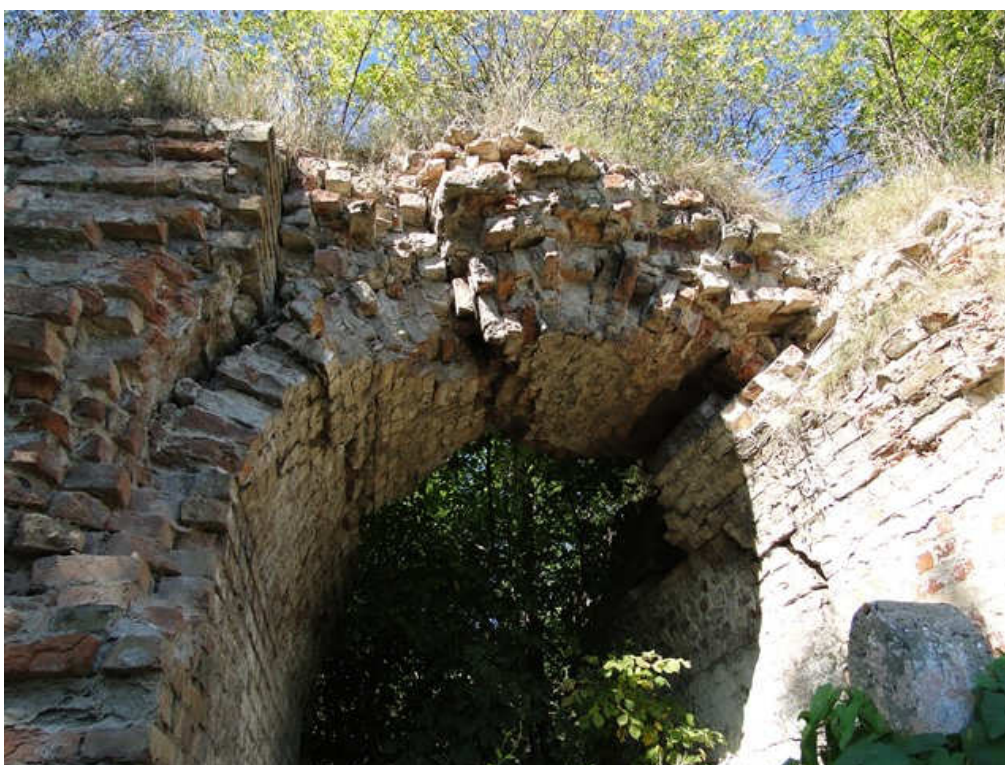
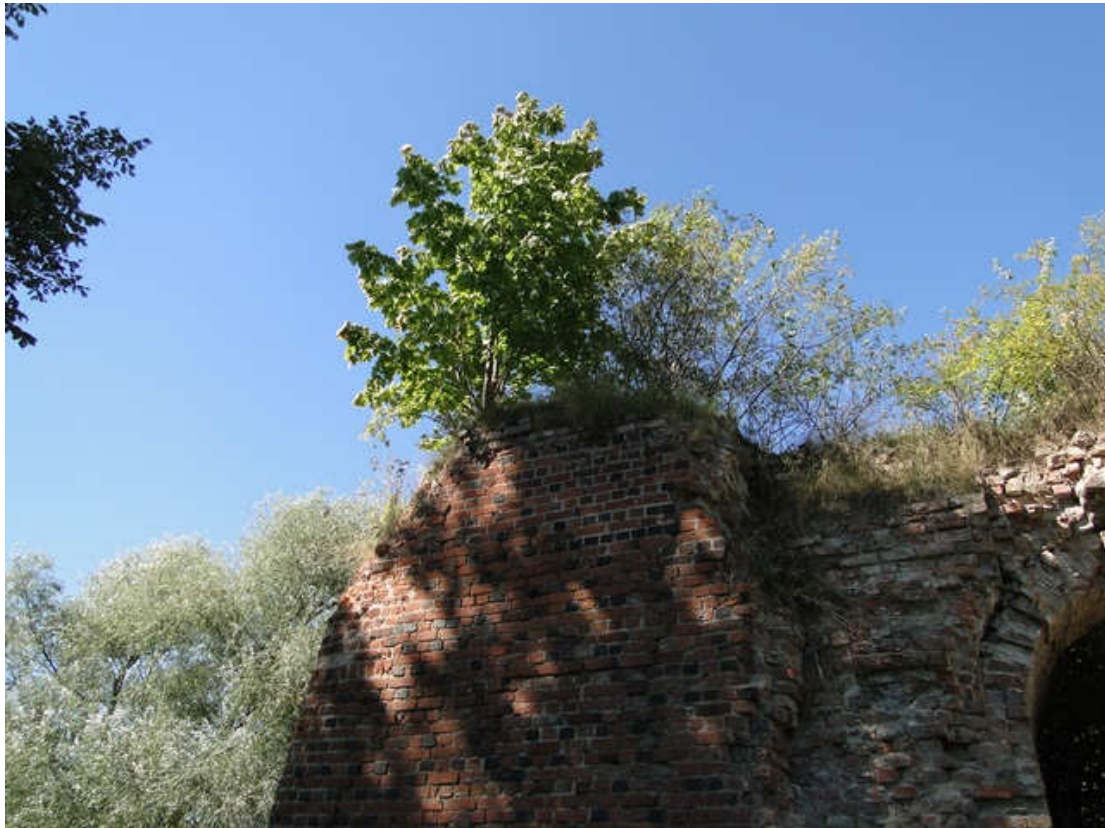
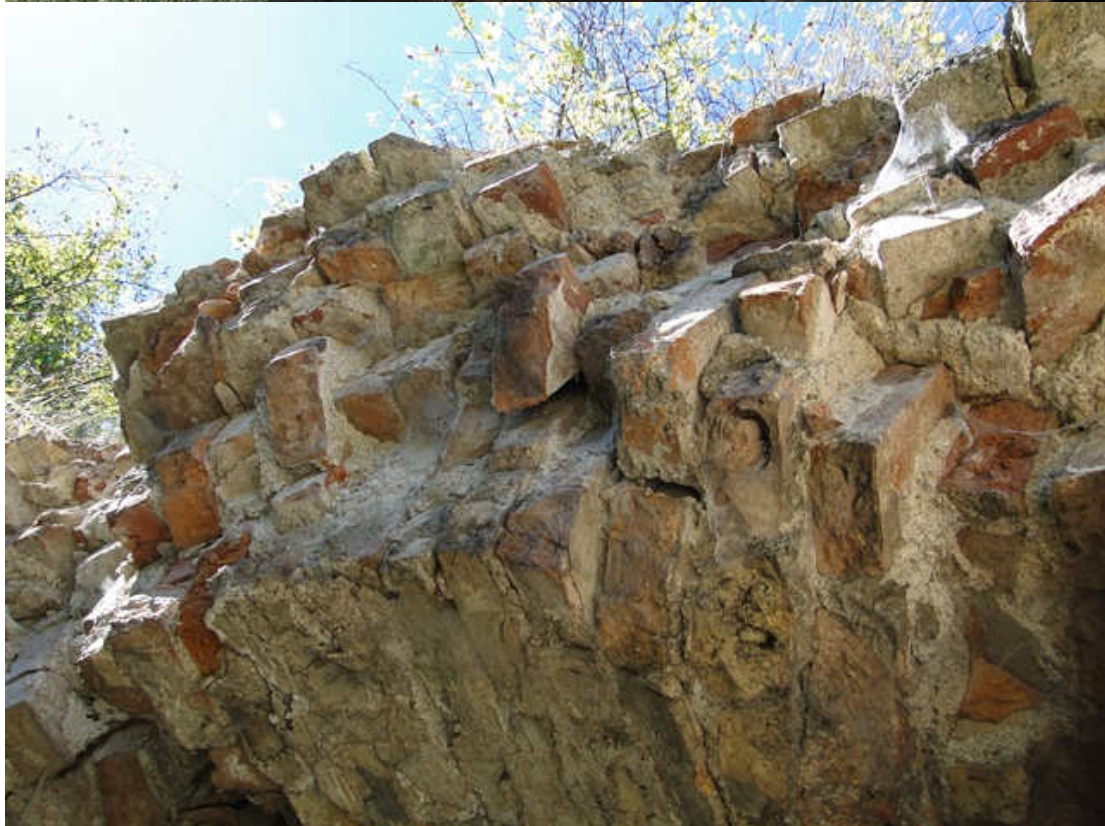
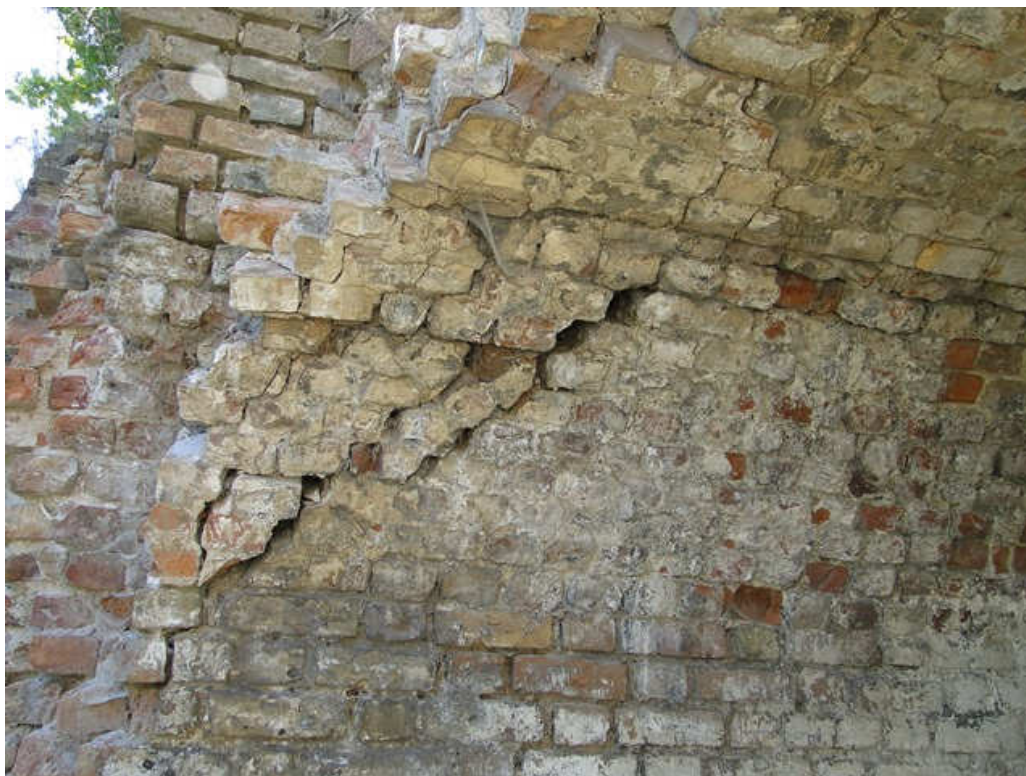
Stan techniczny pozostałości łuku ceglanego przy wejściu do barku, określa się jako awaryjny i w każdej chwili grozi zawaleniem. Pozostałe elementy barku bastionu Król określa się jako bardzo zły. Ich stan zagraża życiu podczas przebywania w ich pobliżu. Omawiane elementy należy niezwłocznie zabezpieczyć przed dalszym postępowaniem korozji i wykonać wszelkie zabiegi ograniczające postęp ich degradacji.

Zdjęcie od 1 do 5.      Fragmenty łuku ceglanego nad wejściem do bakru.

- usunięcie wszelkiej roślinności porastającej mury oraz pozostałe sklepienia łukowe
- rozbiórka i przemurowanie zniszczonego łuku ceglanego
- przed przystąpieniem do naprawy lica ścian, całą powierzchnię zabezpieczyć przed osuwaniem się cegieł siatkami gabionowymi z drutu ocynkowanego.

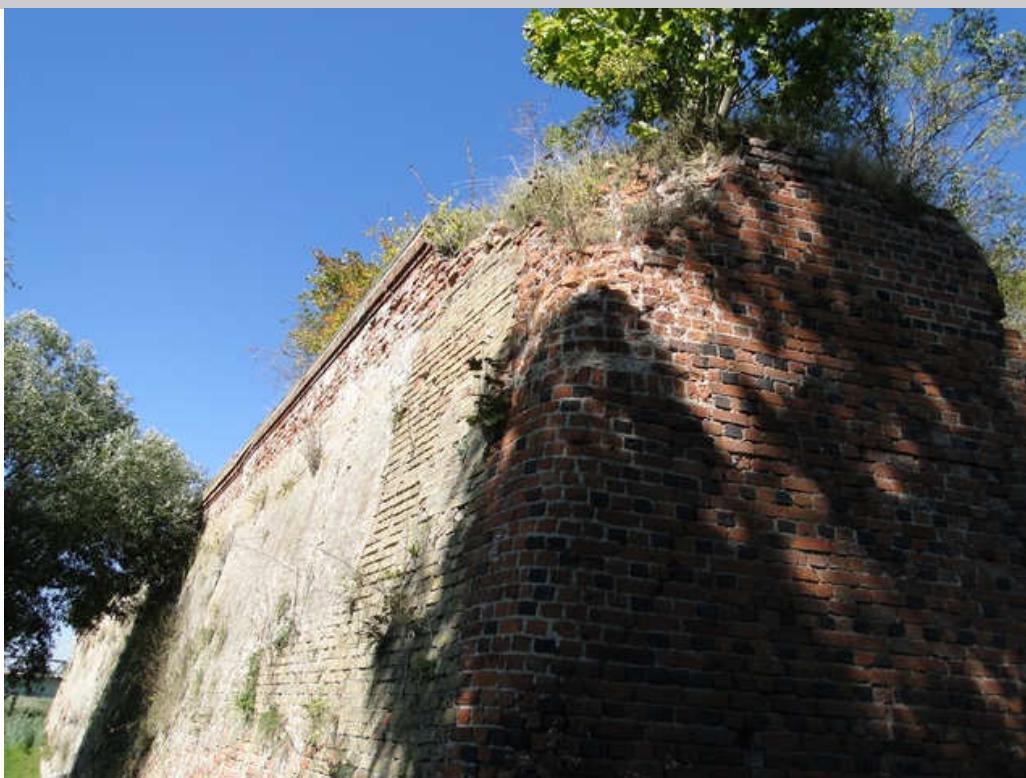
Zdjęcie nr 6. Naroże ściany bakru.

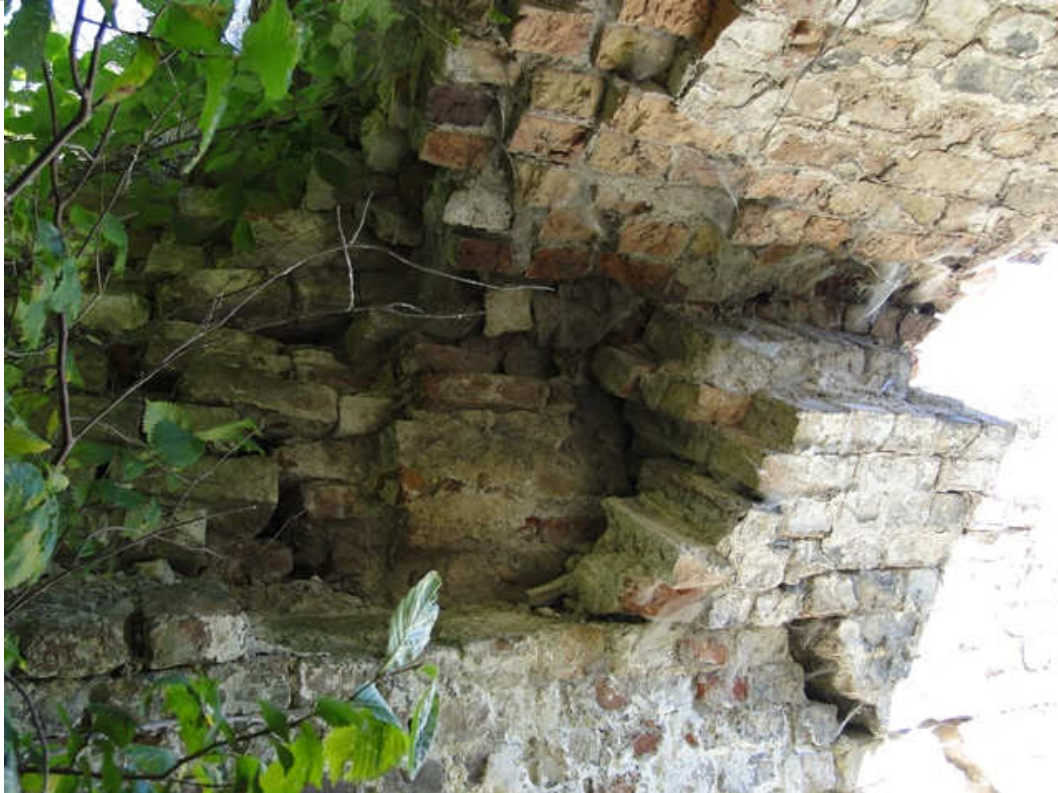
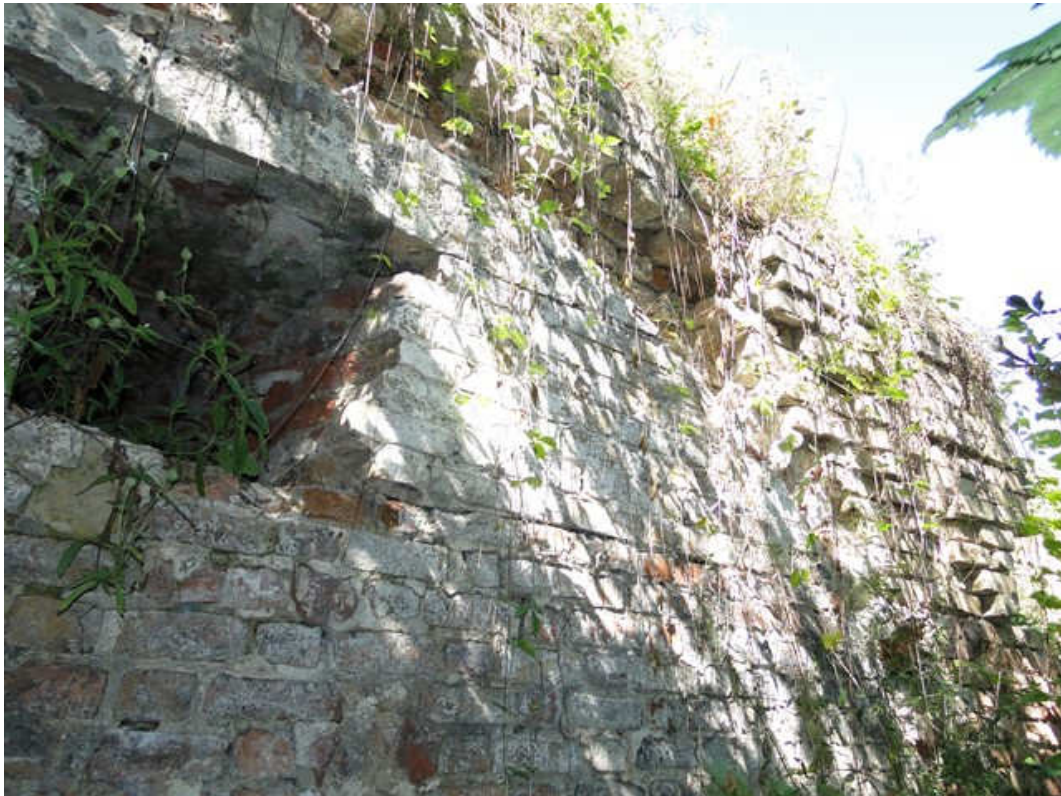
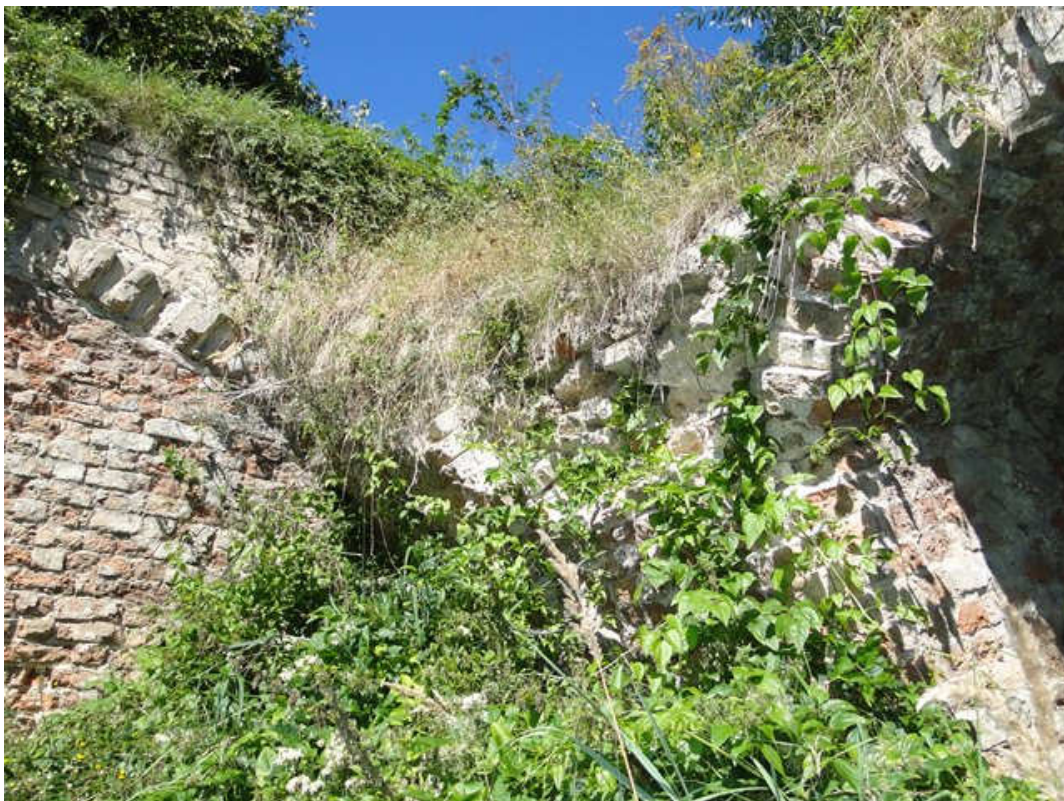
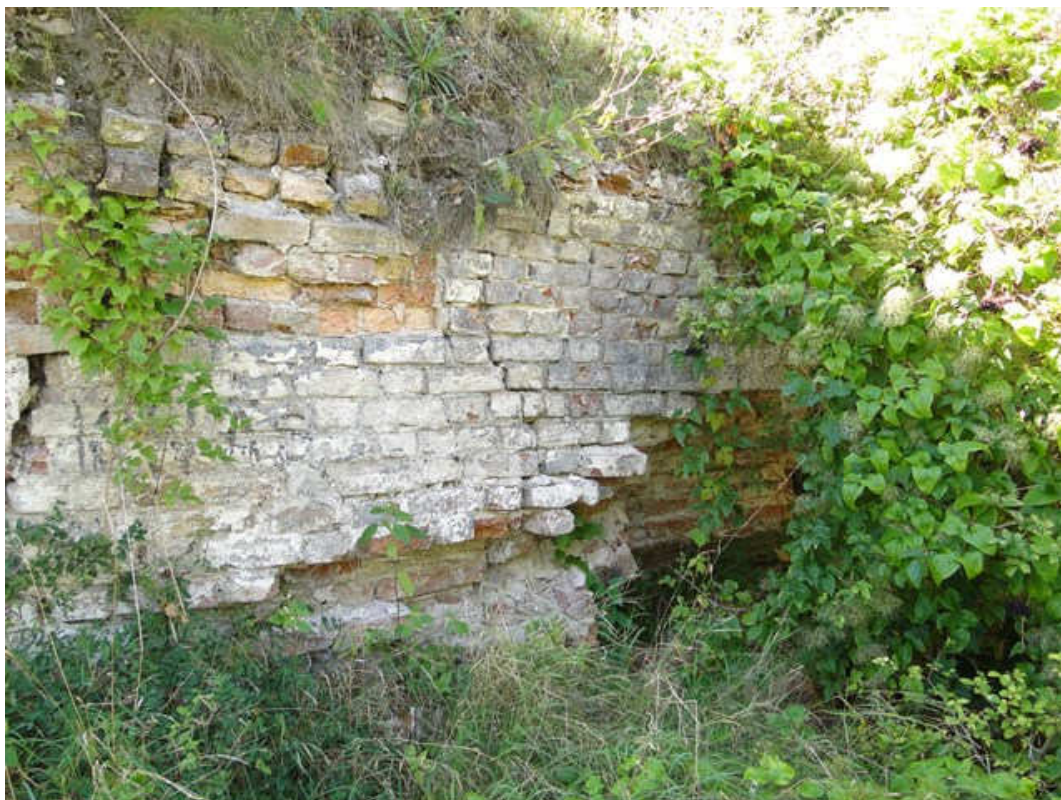
duża korozją biologiczną cegieł, oraz zaprawy. W murze widoczne zarysowanie oraz widoczne zawilgocenia. Mur posiada szereg cegieł z licznymi wykwitami, które pod wpływem wilgoci i dużej zawartości soli rozpuszczalnych w wodzie uległy dezintegracji. Zaprawa pomiędzy nimi z licznymi brakami, która straciła swoje właściwości. Rozspajanie się cegieł spowodowane jest również poprzez system korzeniowy roślinności penetrujący w głąb elementy murowe.

Zdjęcia od 7 do 10. Ściany wewnętrzne bakru.

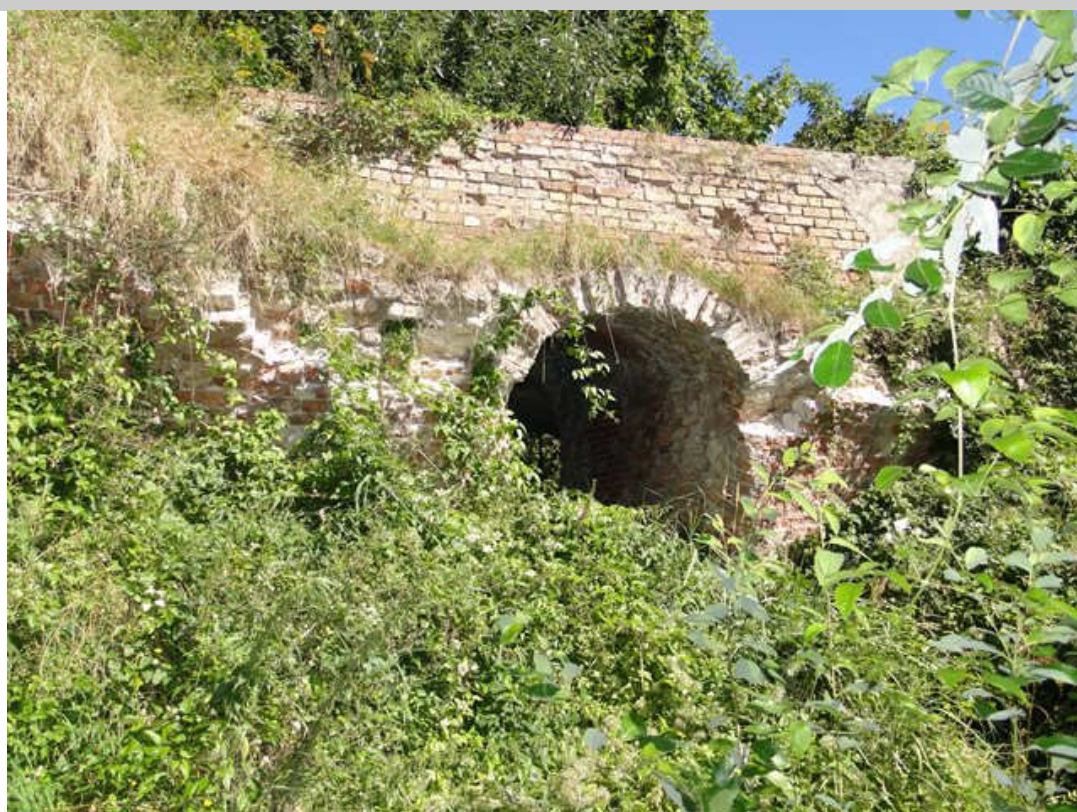
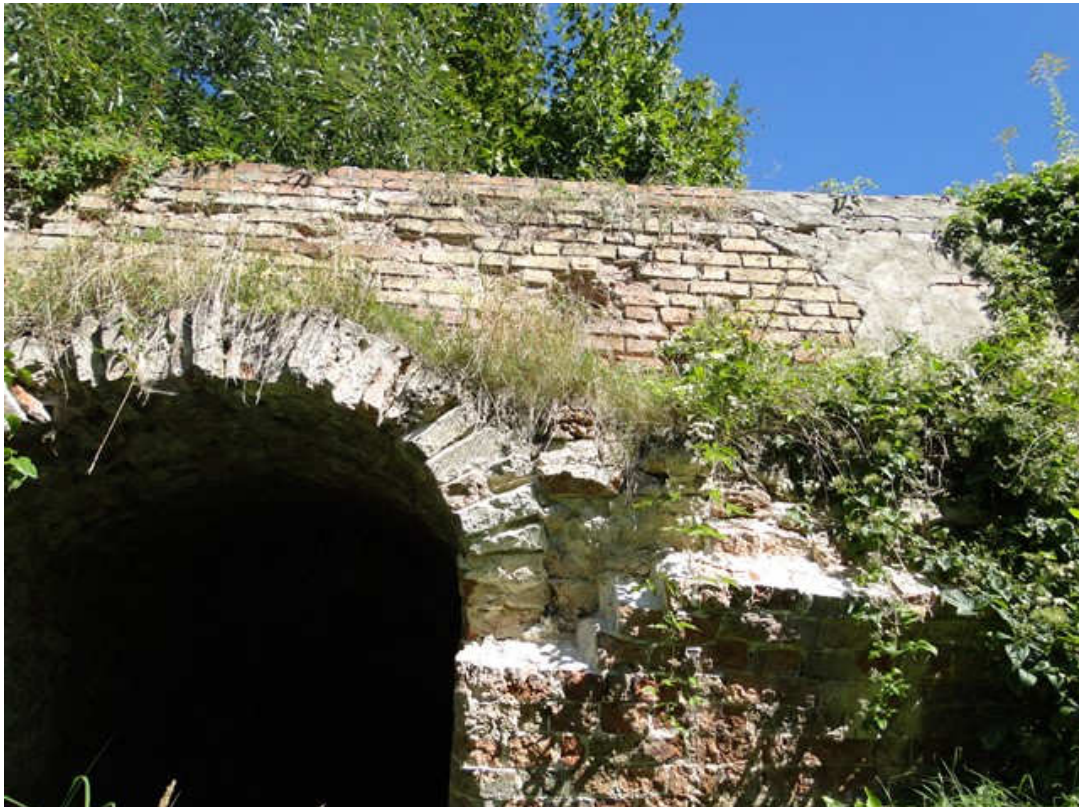
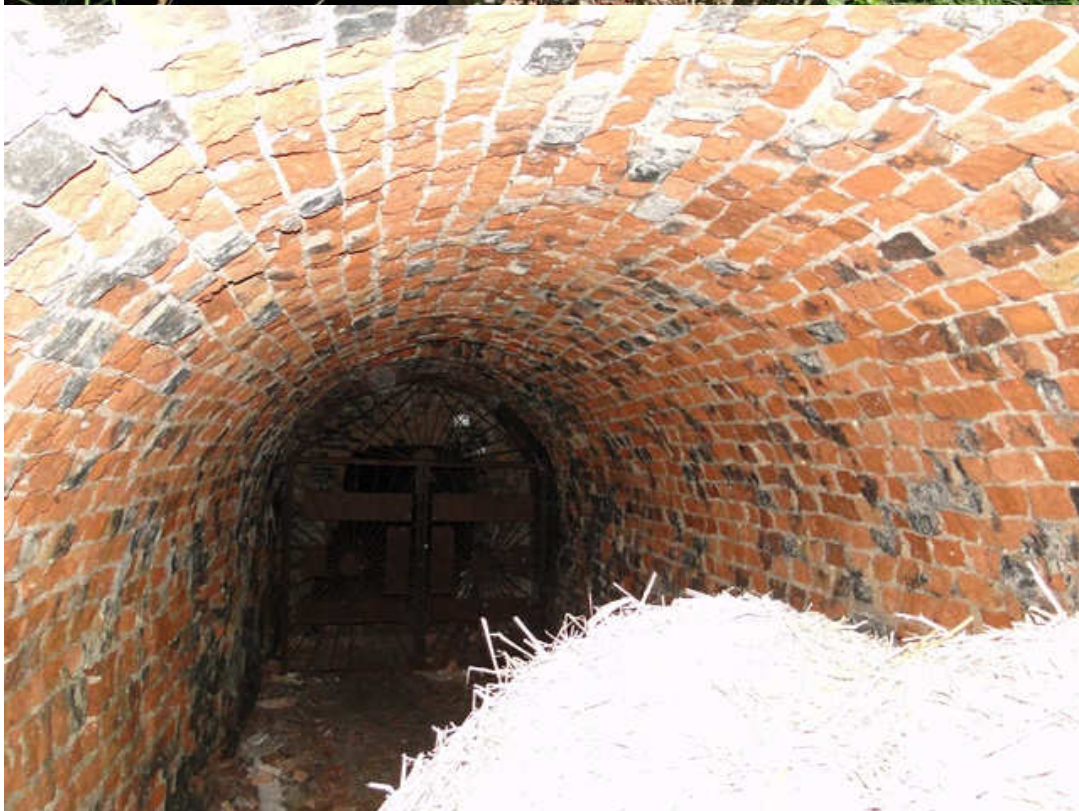
Zdjęcia od 11 do 13. Przejście z barku do kazamat.

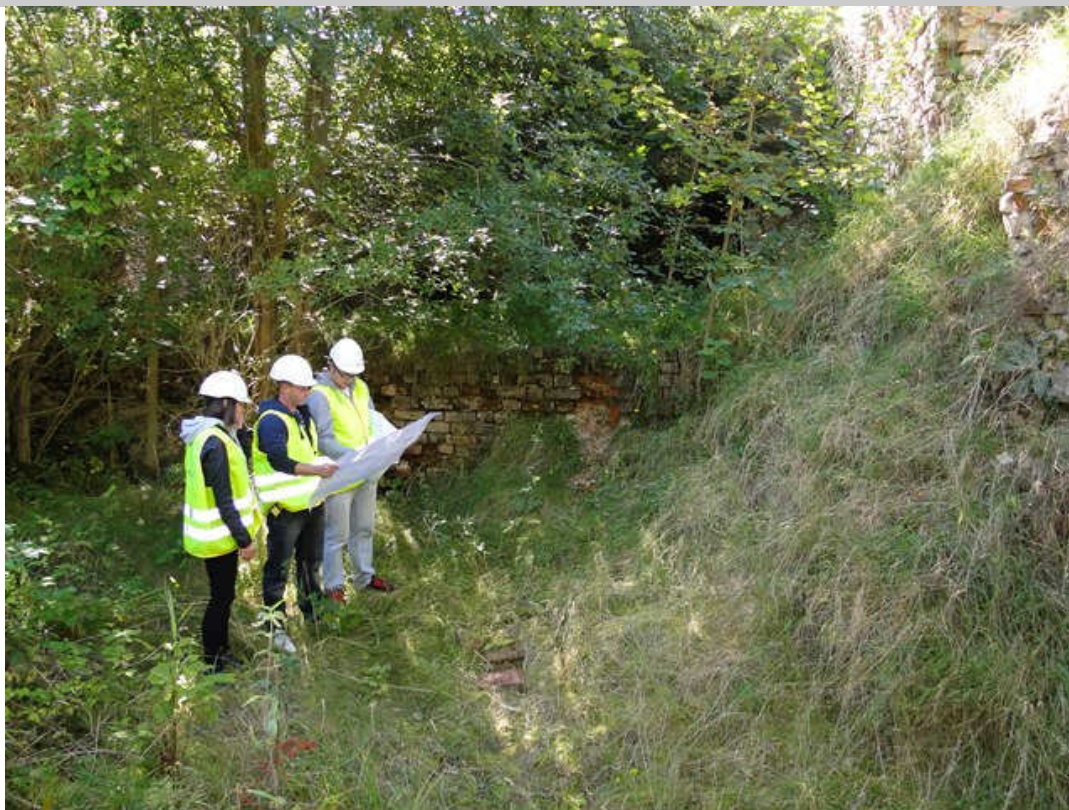
Zdjęcie nr 14. Fragment przerwanego muru z osuwającym się gruntem

- wszystkie sklepienia podeprzeć kołkami drewnianymi na deskowaniu.
- w miejscu przerwanego muru, nasyp zabezpieczyć przed dalszym osuwaniem.
- wykonać izolację ścian wg zaleceń konserwatorskich opracowane w późniejszym etapie.
