## SPRAWOZDANIE

### OCENA STANU NAWIERZCHNI DROGOWYCH

1. Nazwa ulicy: **ulica Główna, Kostrzyn nad Odrą.**
2. Usterki/uszkodzenia oraz ich przyczyny.

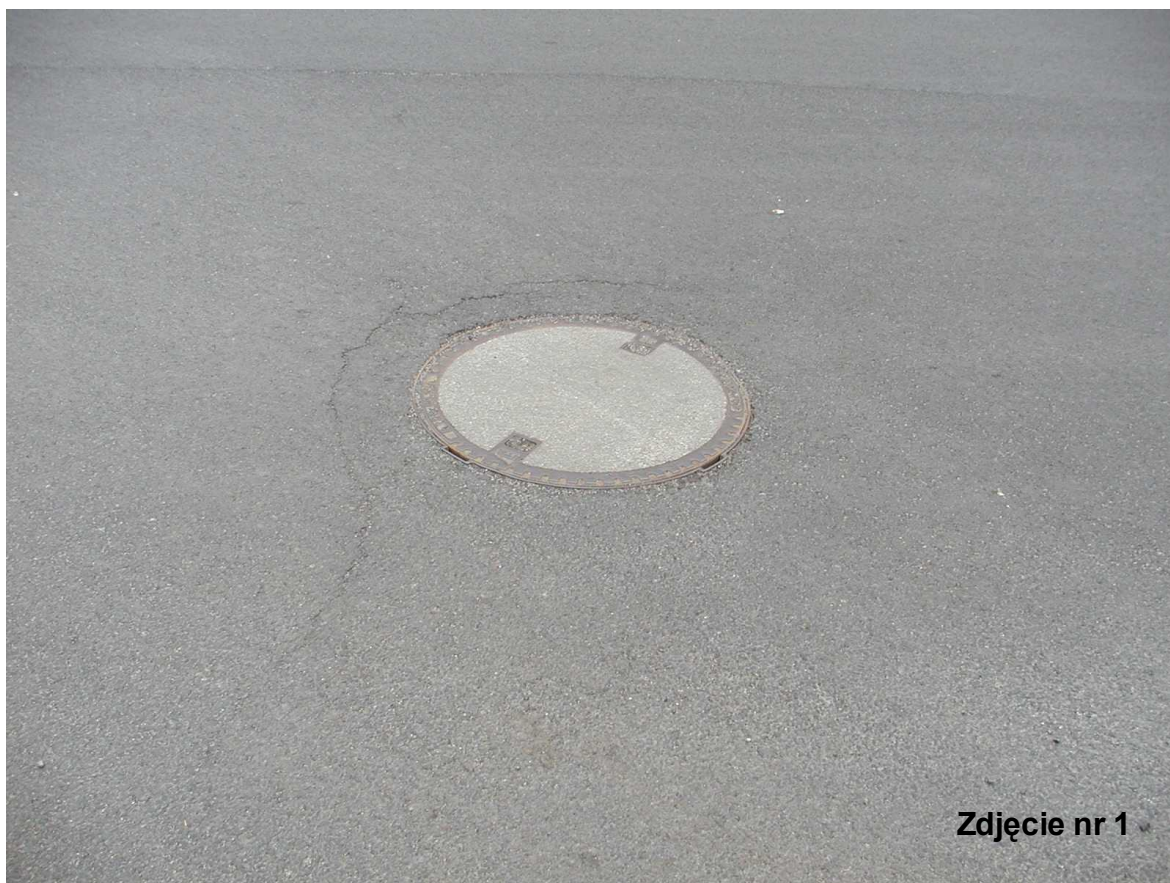
| POZYCJA | USTERKI/USZKODZENIA | PRZYCZYNY | NR ZDJĘCIA |
|---|---|---|---|
| | Spękania nawierzchni wokół studzienki kanalizacyjnej. | Brak dbałości o dobre zagęszczenie warstwy ścieralnej na styku z warstwą wcześniej położoną. | 1 |

Jezdnia: ogólny stan dobry, szczelina w warstwie ścieralnej jezdni można wypełnić masą zalewową, nawierzchnie wokół studni należy rozkuć, uzupełnić kruszywo i warstwy bitumiczne.

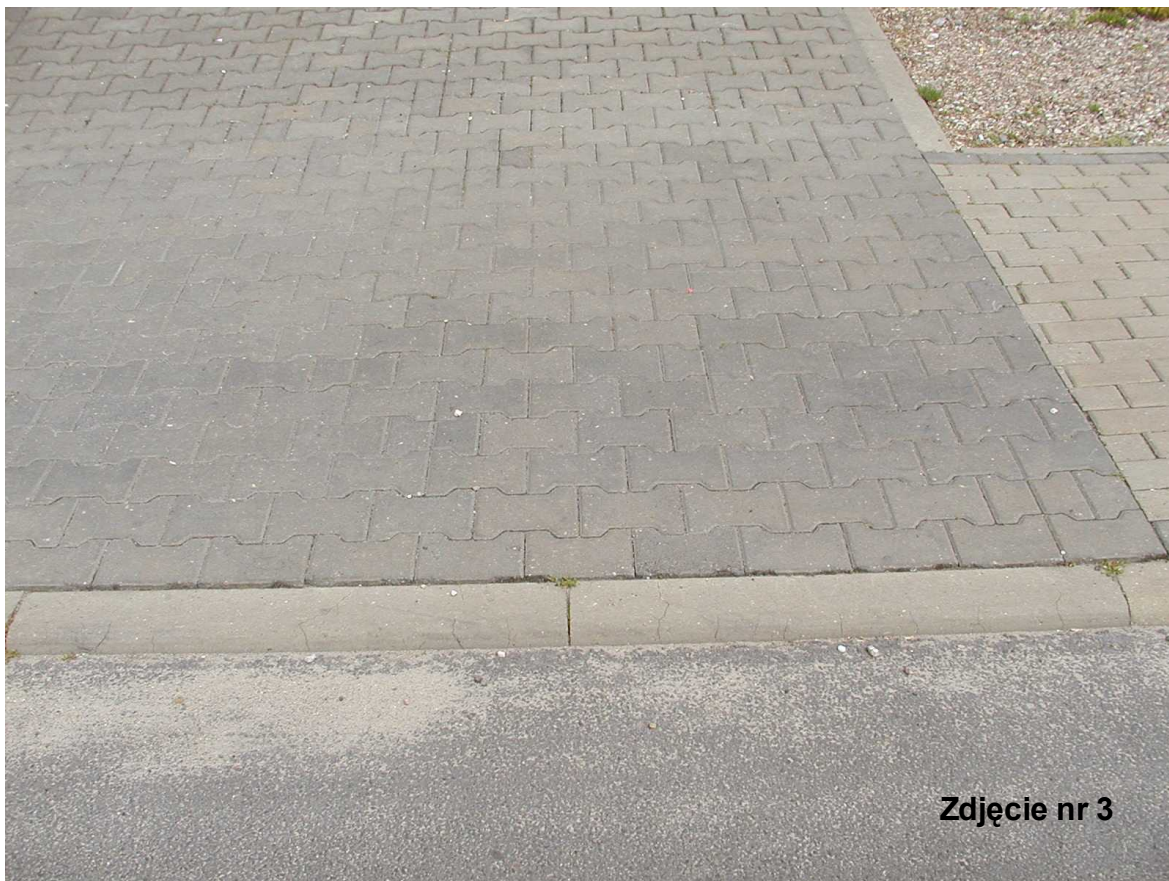
**Zdjęcie nr 3**

| POZYCJA | USTERKI/USZKODZENIA | PRZYCZYNY | NR ZDJĘCIA |
|---|---|---|---|
| KRAWĘŻNIKI | Spękany i bardzo starty krawężnik obniżony na wjeździe. | Wady własne krawężników, duża nasiąkliwość, wrażliwość na warunki atmosferyczne. | 3,6 |

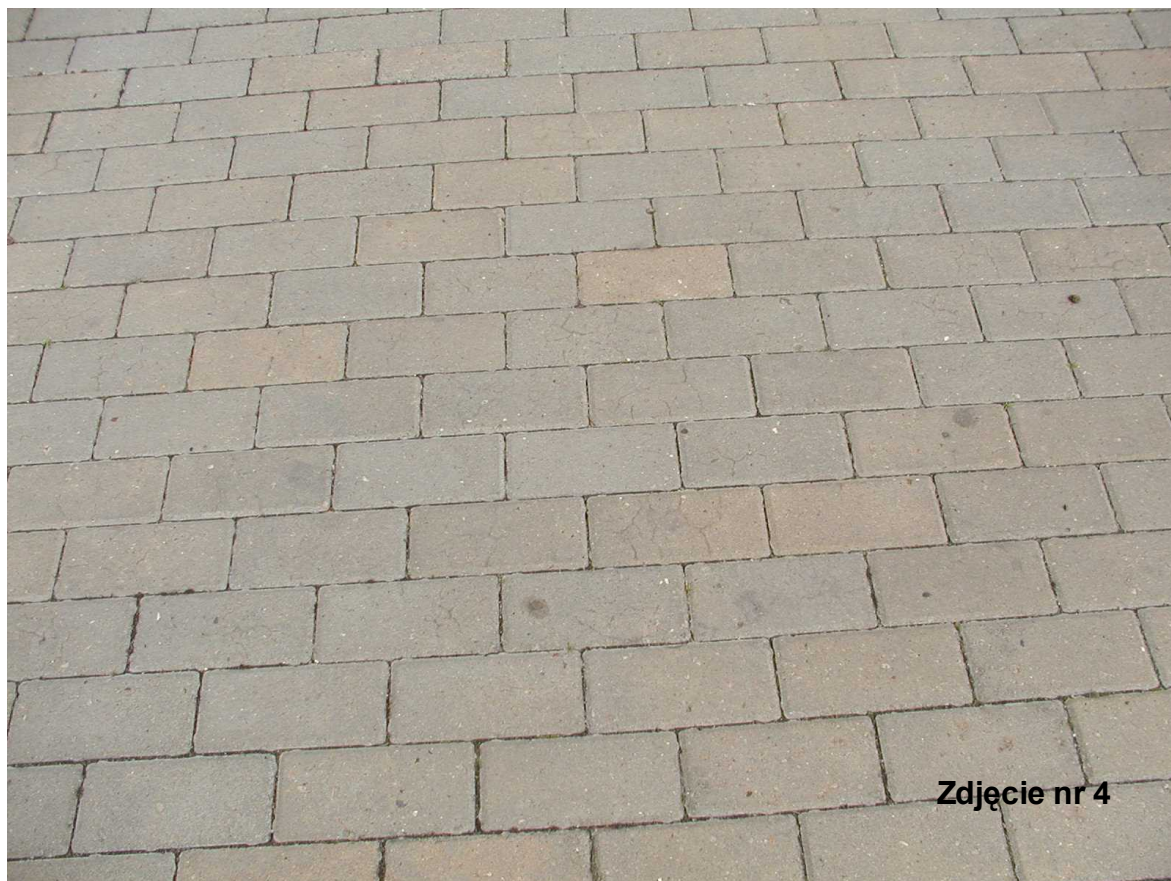
**Zdjęcie nr 4**

| POZYCJA | USTERKI/USZKODZENIA | PRZYCZYNY | NR ZDJĘCIA |
|---|---|---|---|
| CHODNIK | Spękania na nawierzchni z kostki betonowej. | Przemarzanie użytego materiału. | 4 |

Krawężniki i chodniki: ogólny stan dobry.

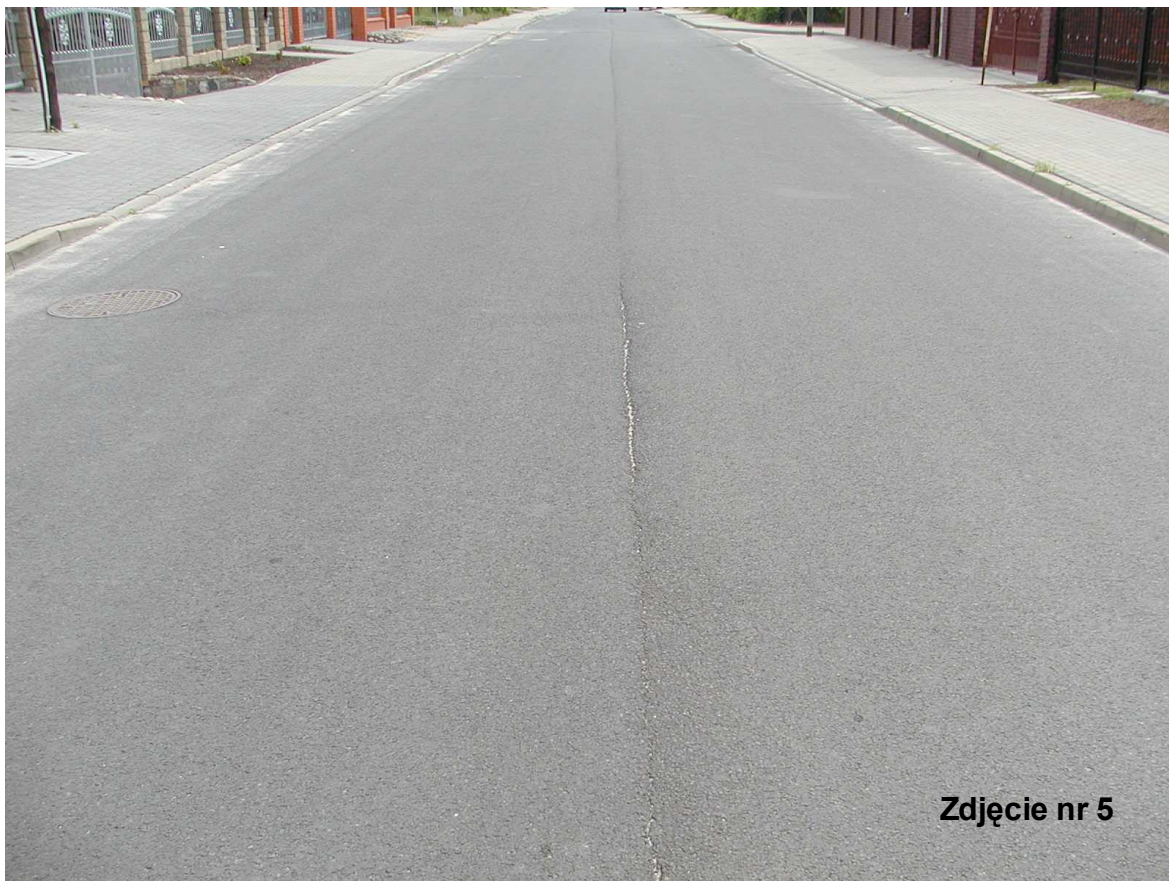
**Zdjęcie nr 5**

| POZYCJA | USTERKI/USZKODZENIA | PRZYCZYNY | NR ZDJĘCIA |
|---|---|---|---|
| JEZDNIA | Szczelina w warstwie ścieralnej w osi jezdni na styku układanych warstw. | Brak dbałości o dobre zagęszczenie warstwy ścieralnej na styku z warstwą wcześniej położoną. | 5 |

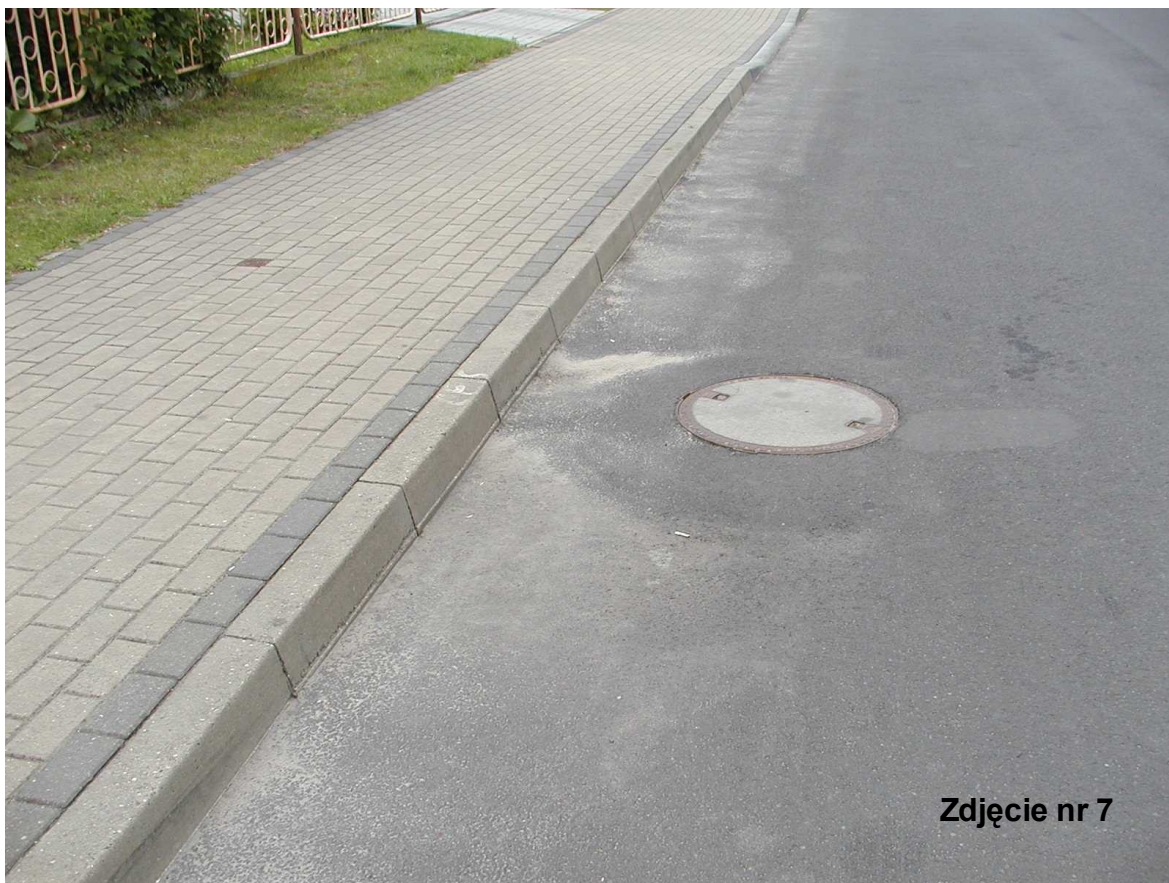
**Zdjęcie nr 7**

| POZYCJA | USTERKI/USZKODZENIA | PRZYCZYNY | NR ZDJĘCIA |
|---|---|---|---|
| | Zapadnięcie się nawierzchni wokół studzienki kanalizacyjnej. | Niedostateczne zagęszczenie gruntu wokół wybudowanej studni kanalizacyjnej co spowodowało osiadanie nawierzchni lub nieszczelna studnia kanalizacyjna powodująca wypłukiwanie gruntu. | 7 |

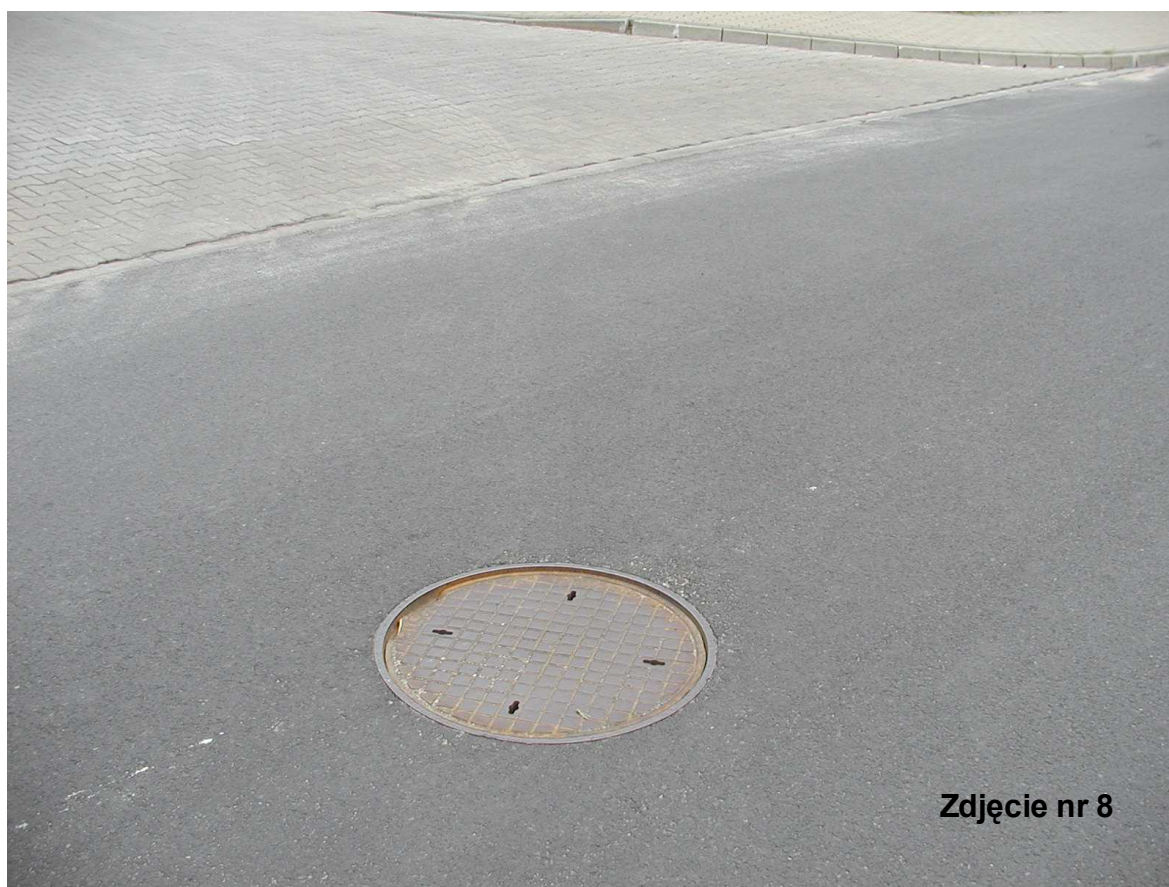
**Zdjęcie nr 8**

| POZYCJA | USTERKI/USZKODZENIA | PRZYCZYNY | NR ZDJĘCIA |
|---|---|---|---|
| KANALIZACJA | Za niska pokrywa wjazdu studzienki kanalizacyjnej w jezdni. | Źle dobrana, za niska pokrywa do wjazdu. | 8 |

Kanalizacja deszczowa: dopasować pokrywę do wjazdu studni kanalizacyjnej.

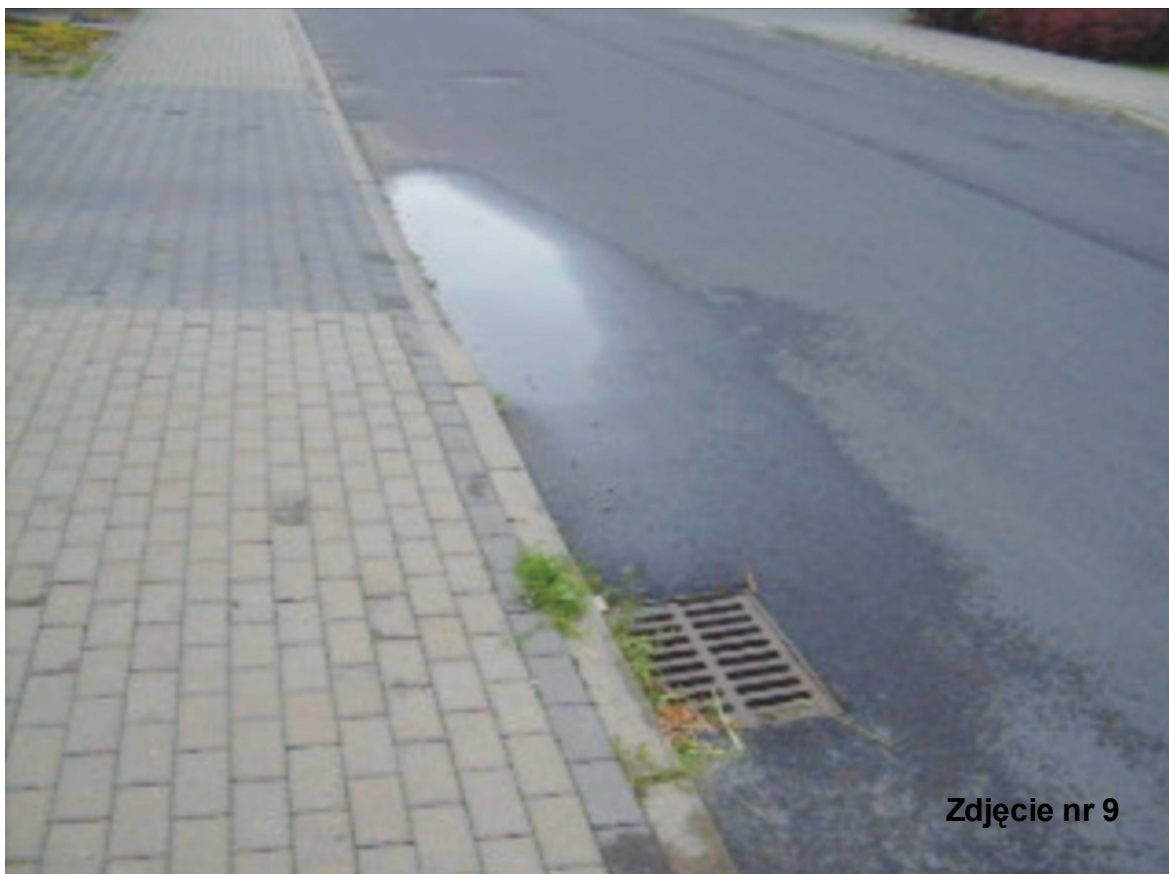
Zdjęcie nr 9

| POZYCJA | USTERKI/USZKODZENIA | PRZYCZYNY | NR ZDJĘCIA |
|---|---|---|---|
| | Niewłaściwe pochylenie ścieku uniemożliwiające spływ wody do pobliskiego wpustu ulicznego | Źle wykonany ściek. | 9 |
