## SPRAWOZDANIE

### OCENA STANU NAWIERZCHNI DROGOWYCH

1. Nazwa ulicy: **Osiedle C.**
2. Usterki/uszkodzenia oraz ich przyczyny.

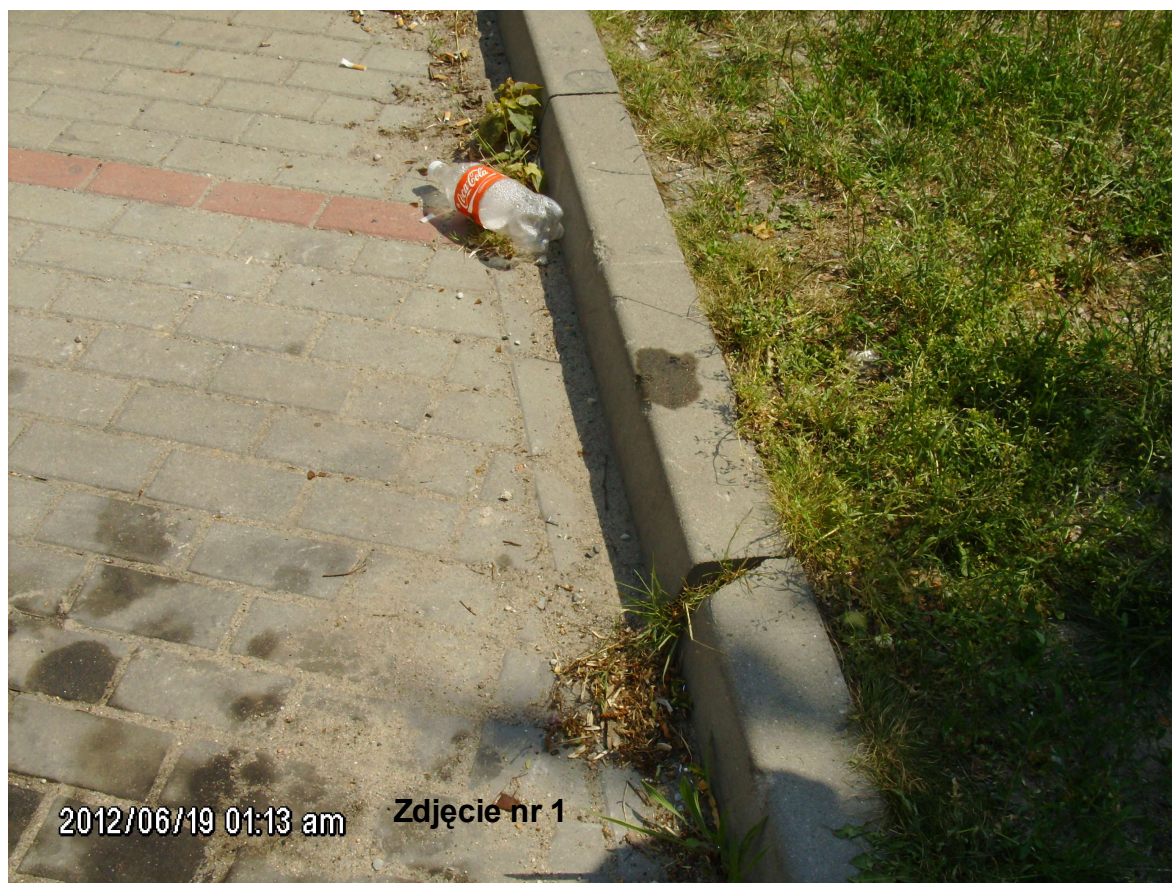
| POZYCJA | USTERKI/USZKODZENIA | PRZYCZYNY | NR<br>ZDJĘCIA |
|---|---|---|---|
| KRAWĘŻNIKI | Odłamanie się fragmentu krawężnika wysokiego. | Prawdopodobne uszkodzenie mechaniczne. | 1 |

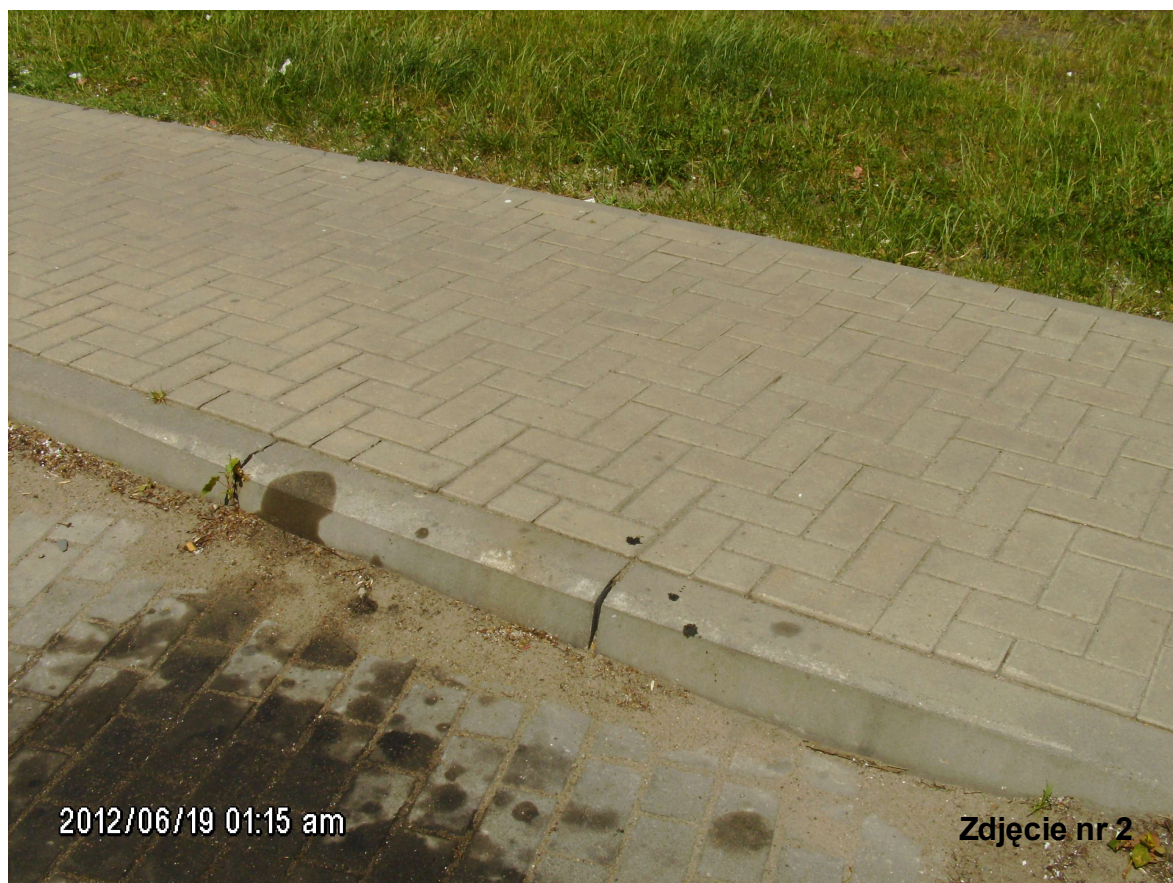
| POZYCJA | USTERKI/USZKODZENIA | PRZYCZYNY | NR<br>ZDJĘCIA |
|---|---|---|---|
| | Starcie wierzchniej warstwy krawężnika wysokiego. | Prawdopodobne uszkodzenie mechaniczne. | 2 |

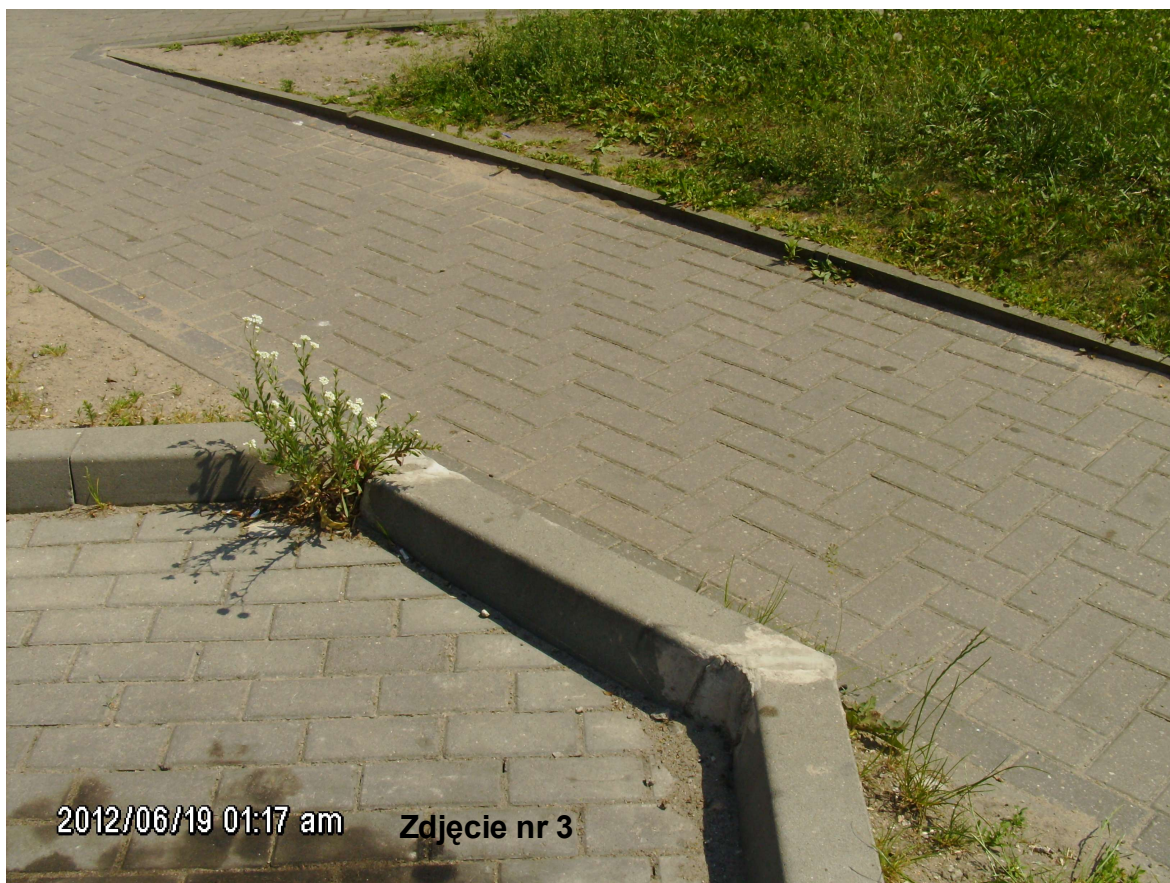
Zdjęcie nr 3

| POZYCJA | USTERKI/USZKODZENIA | PRZYCZYNY | NR<br>ZDJĘCIA |
|---|---|---|---|
| | Zły krawężnik oddzielający chodnik od stanowisk postojowych. | Zły dobór krawężnika. Powinien być ułożony w tym miejscu krawężnik wtopiony. | 3 |

Krawężniki: ze względu na bezpieczeństwo ruchu pieszego wskazane jest zastąpienie krawężnika wysokiego krawężnikiem wtopionym.
