## SPRAWOZDANIE

### OCENA STANU NAWIERZCHNI DROGOWYCH

1. Nazwa ulicy: **ulica Niepodległości, Kostrzyn nad Odrą.**
2. Usterki/uszkodzenia oraz ich przyczyny.

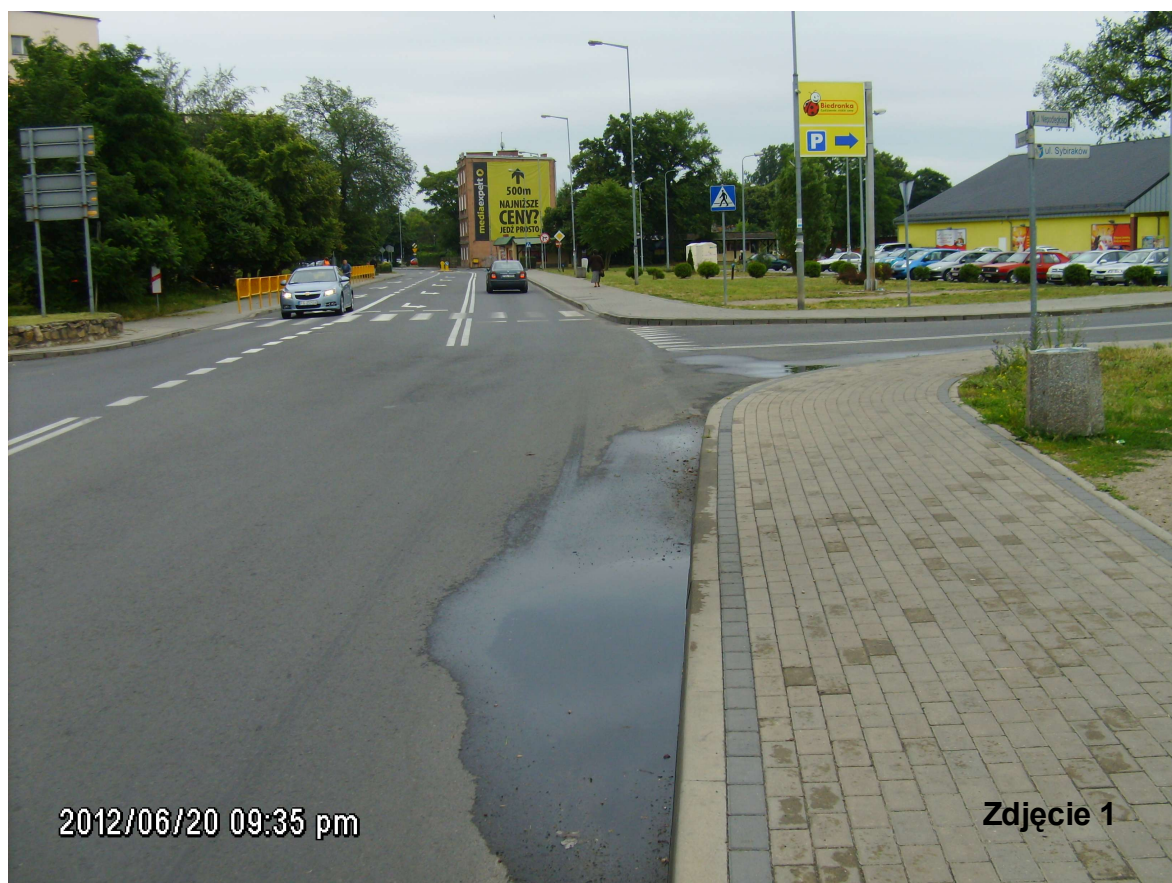
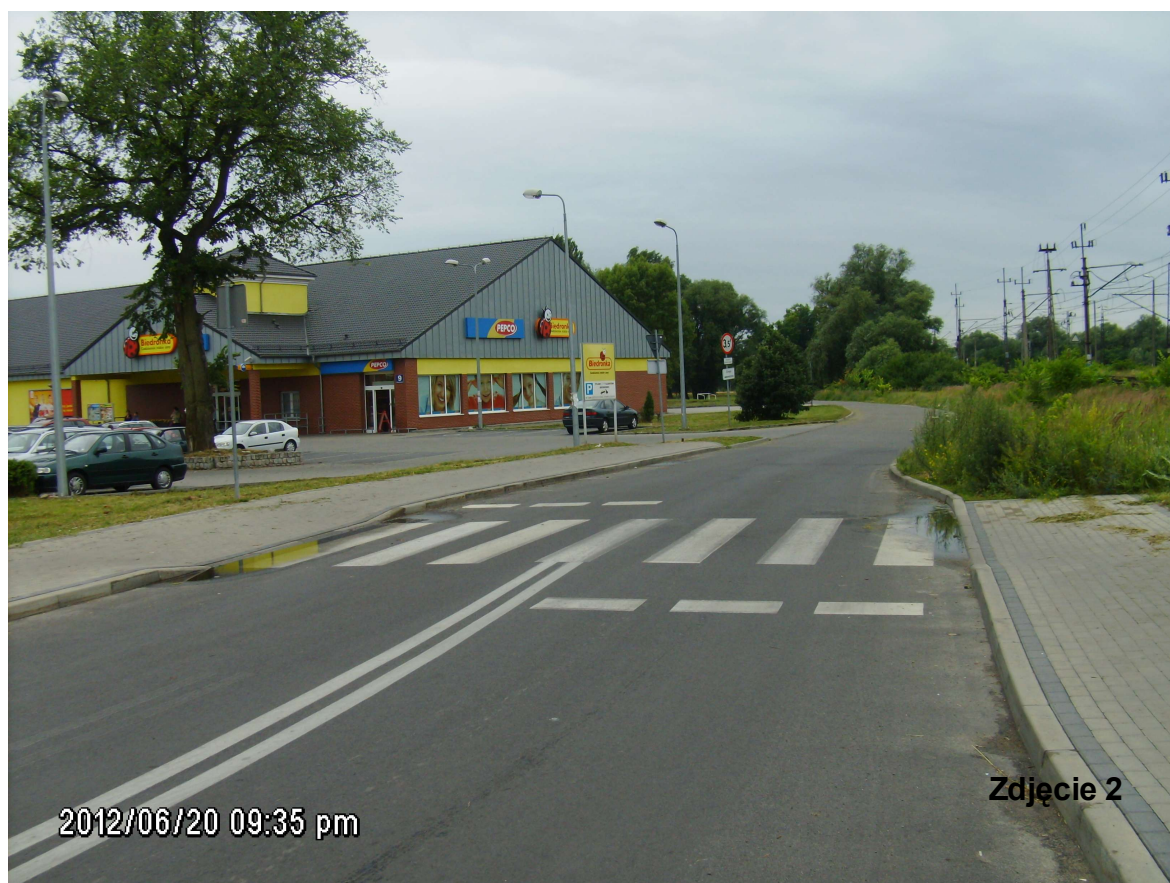
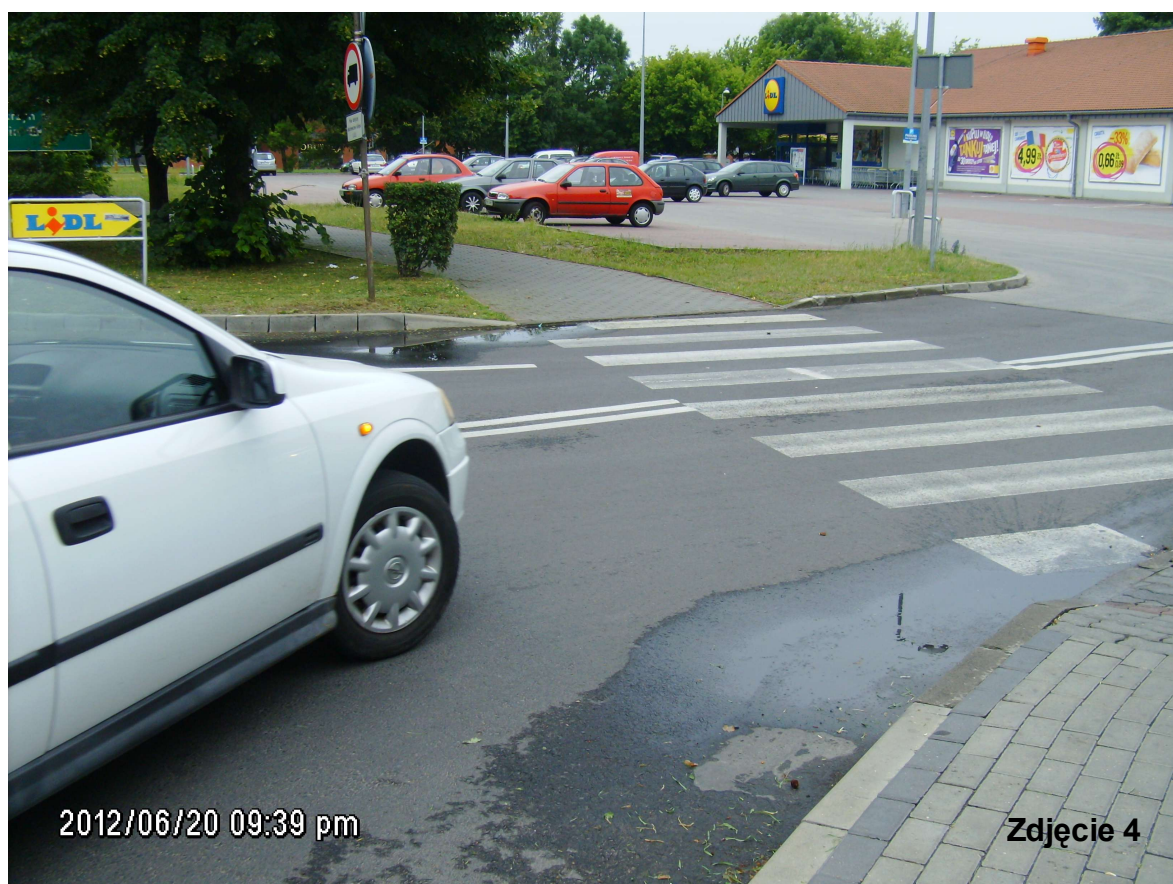
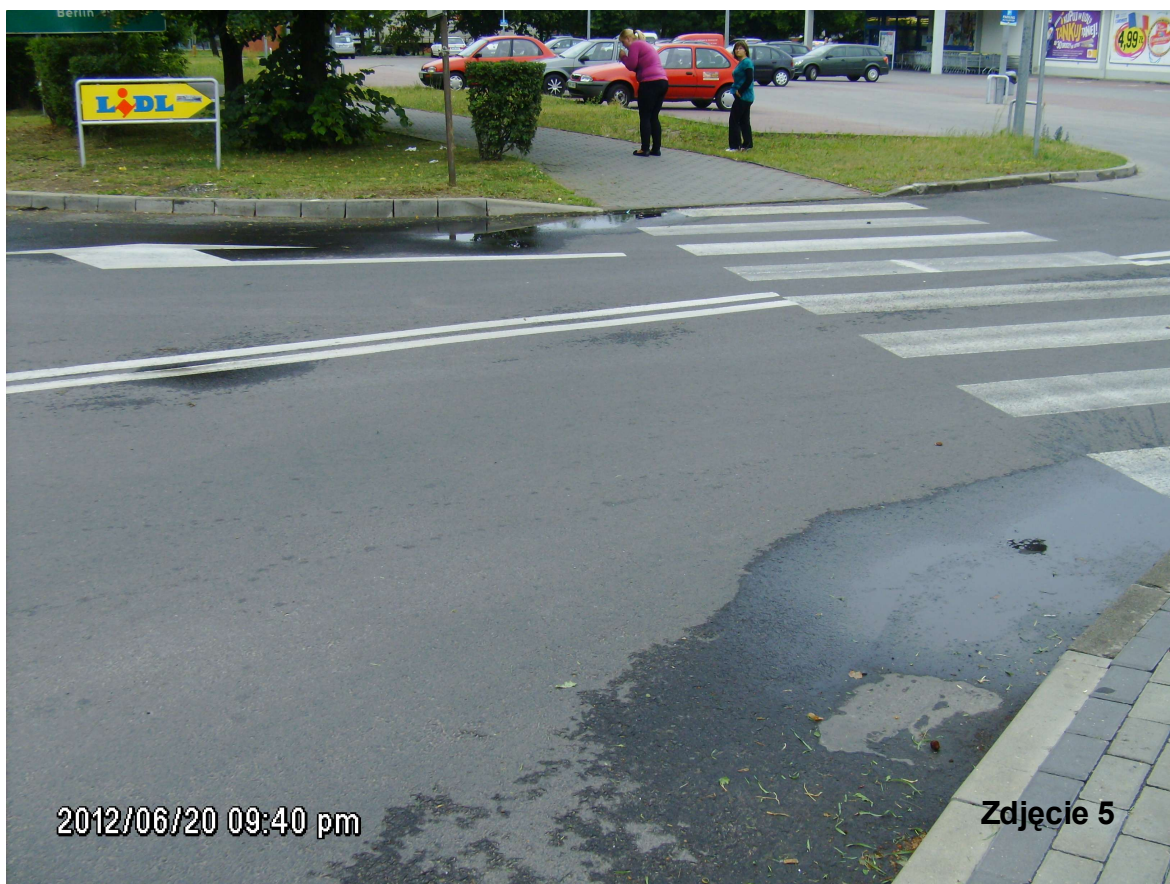
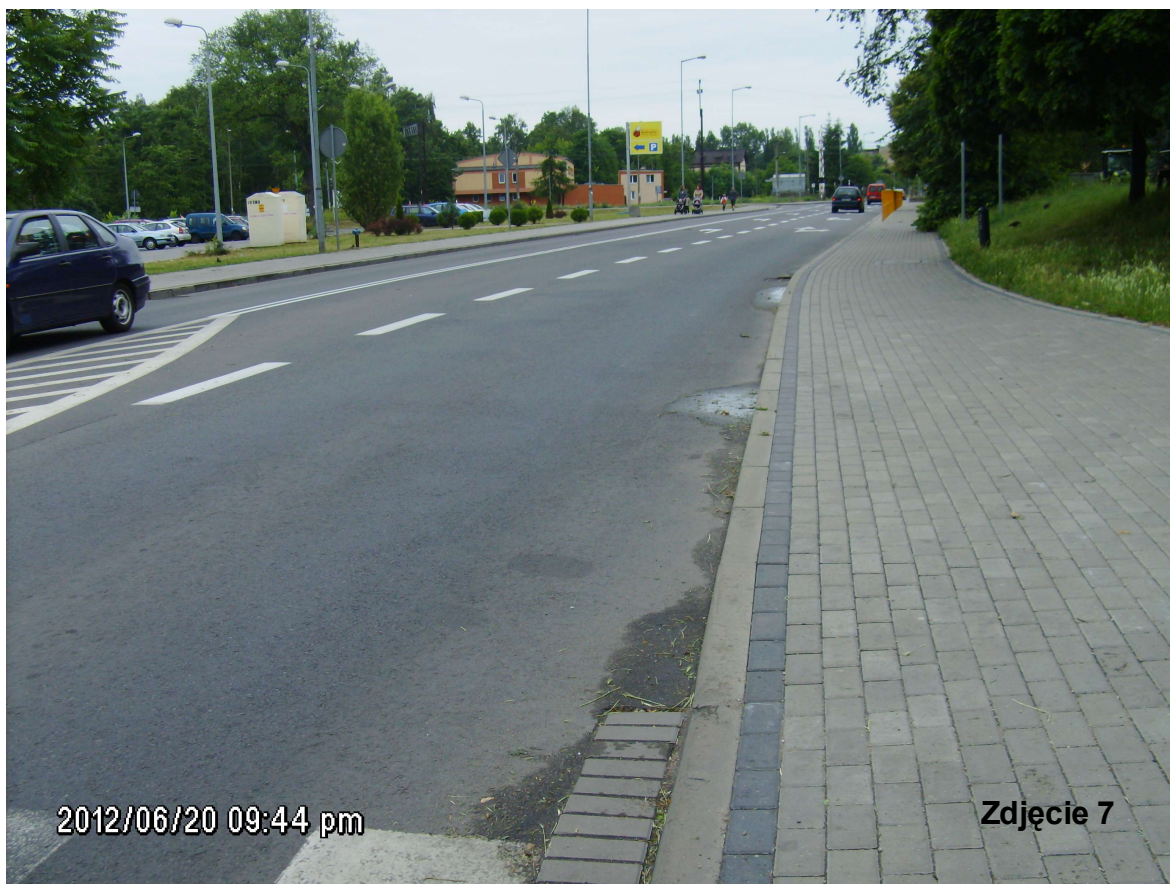
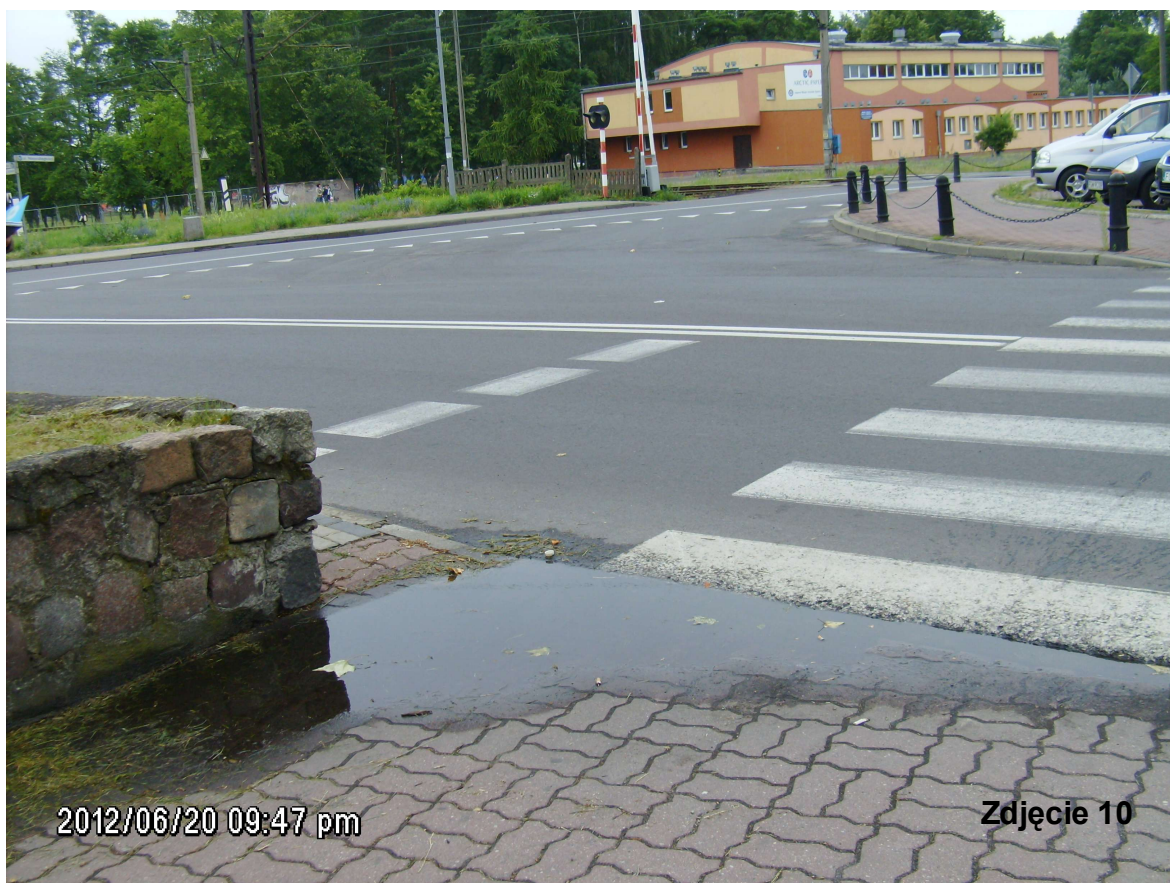
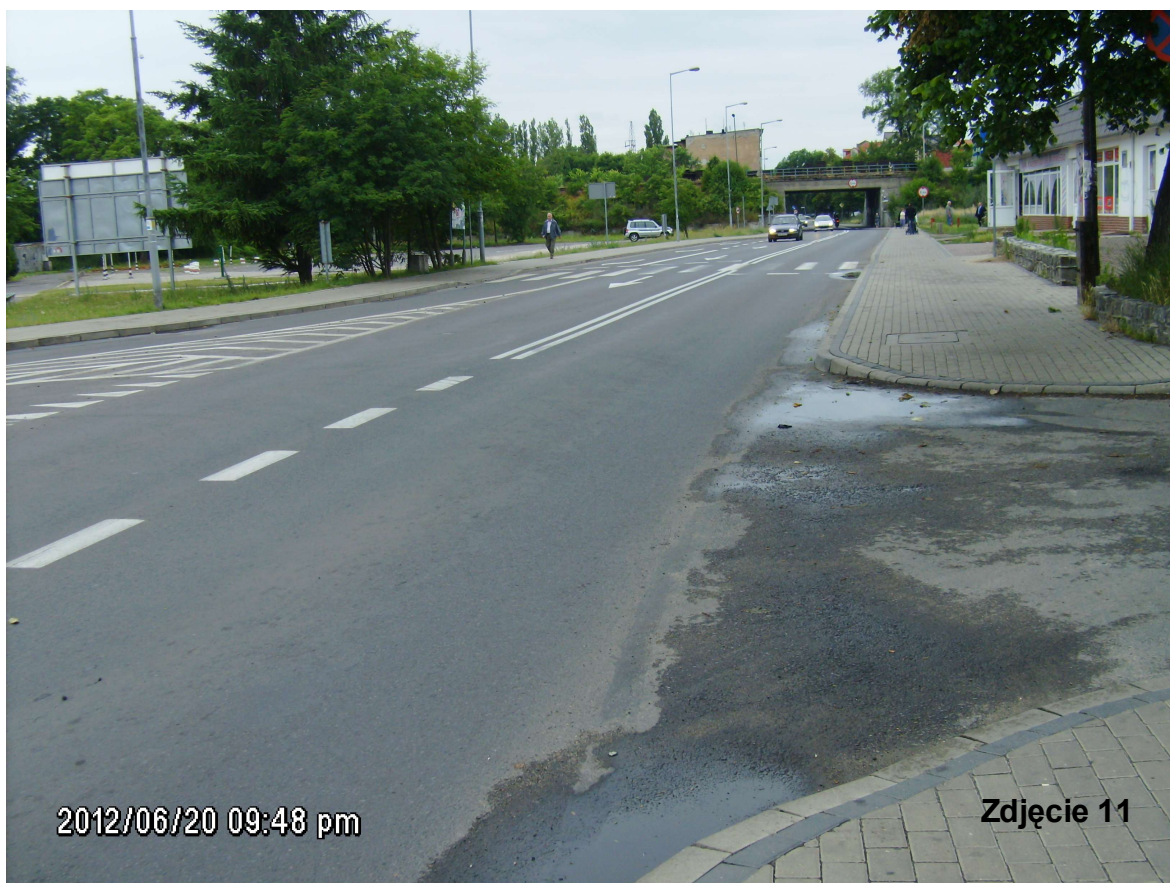
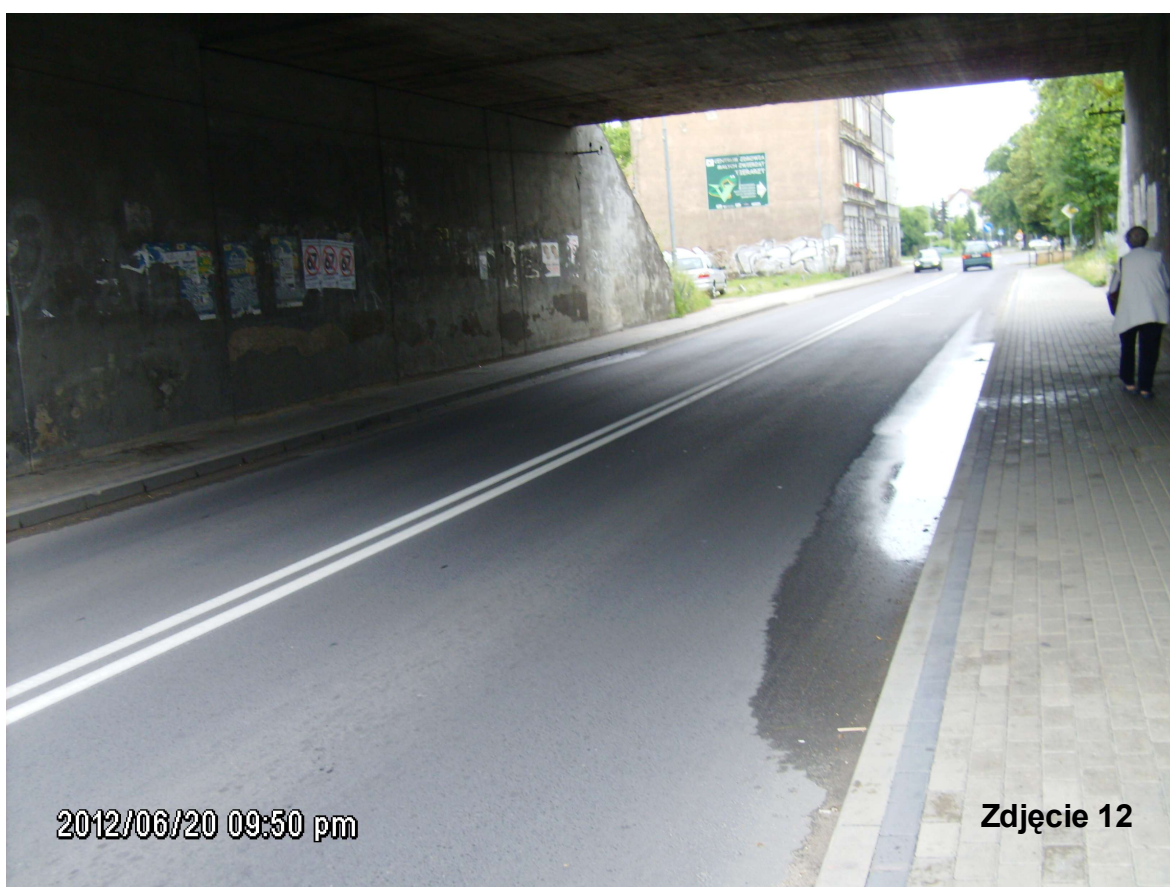
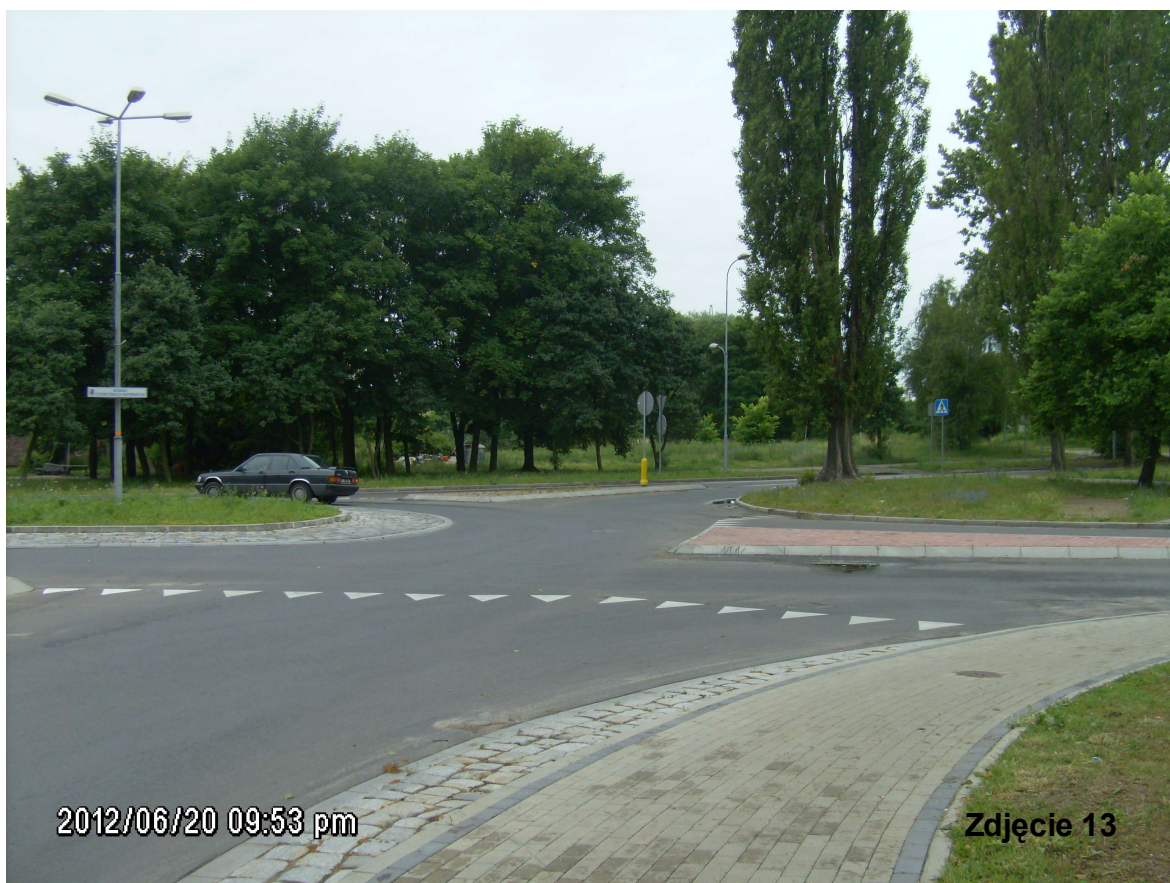
| POZYCJA | USTERKI/USZKODZENIA | PRZYCZYNY | NR ZDJĘCIA |
|---|---|---|---|
| JEZDNIA | Częste, duże zastoiska wody, również na przejściach dla pieszych. | Niewłaściwe wykonanie scieków przykrawężnikowych odprowadzających wody opadowe do wpustów ulicznych kanalizacji deszczowej. | 1,2,4,5,7, 10, 11, 12, 13 |

Jezdnia: największym mankamentem nawierzchni jest brak 100% skuteczności odprowadzenia wód opadowych do kanalizacji deszczowej. Kałuże, szczególnie te występujące w rejonie przejść dla pieszych są kłopotliwym utrudnieniem dla użytkowników. Usunięcie tej usterki jest jednak trudne i może nie dać oczekiwanych rezultatów. Na odcinku ulicy Orła Białego pomiędzy ulicą Jagiellońską a ulicą Jana Pawła II w omówionej powyżej szczelinie pomiędzy jezdnią a krawężnikiem pojawiła się trawa i inne rośliny, które spowodują niszczenie nawierzchni jezdni.

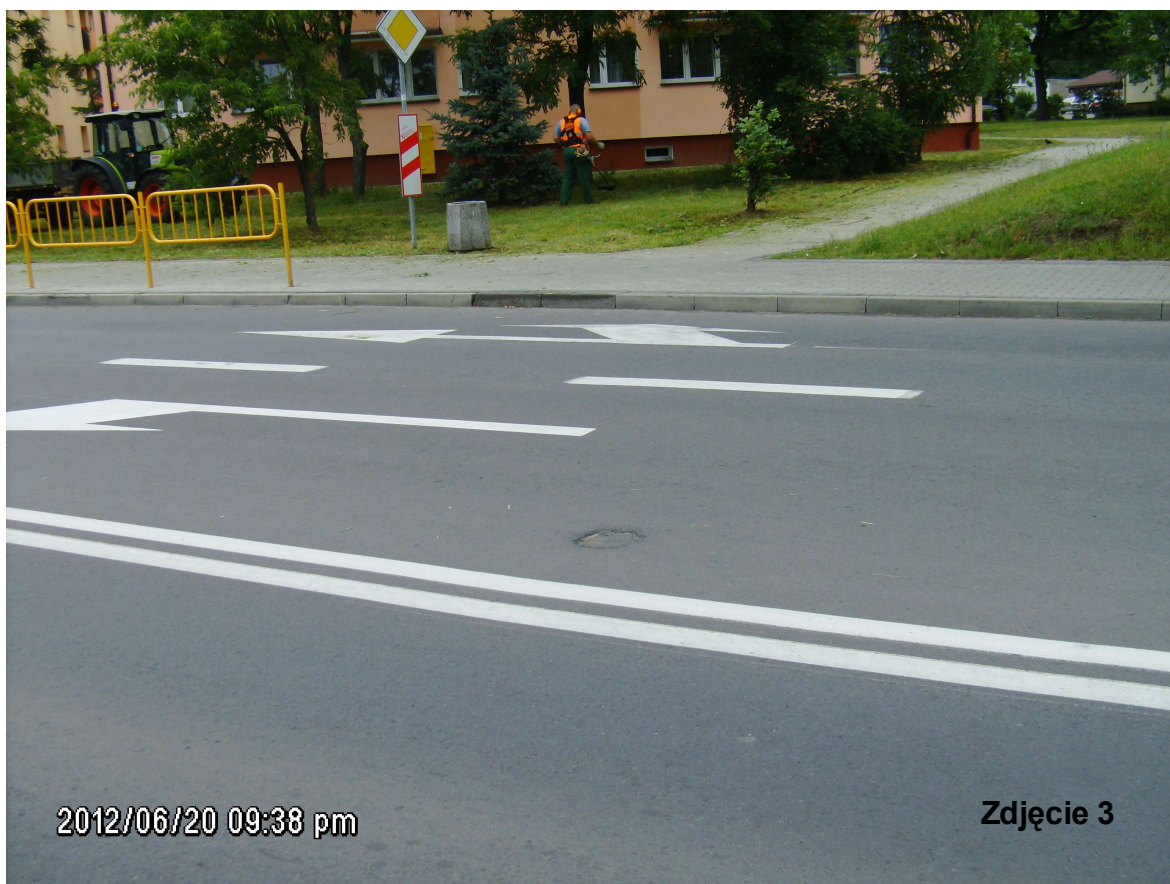
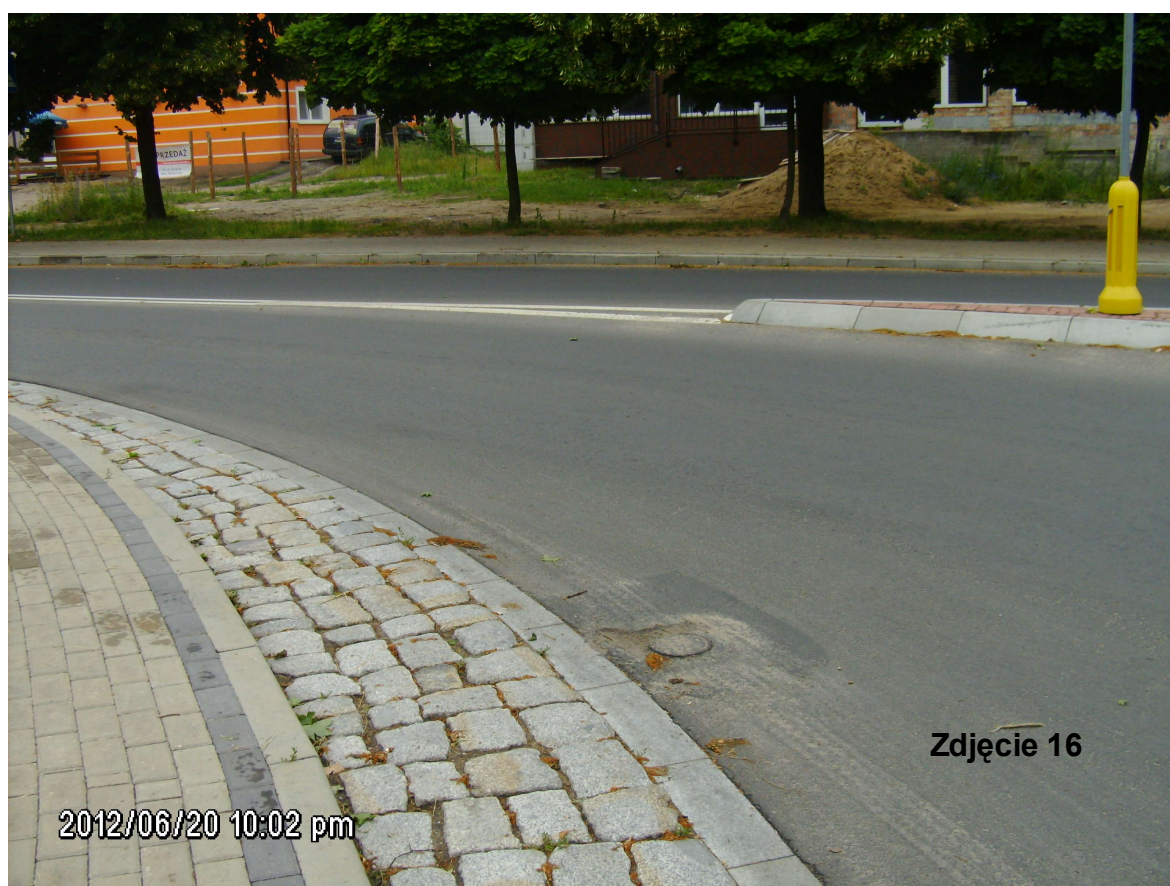
| POZYCJA | USTERKI/USZKODZENIA | PRZYCZYNY | NR ZDJĘCIA |
|---|---|---|---|
| URZĄDZENIA OBCE | Uskoki w nawierzchni spowodowane niewłaściwym osadzeniem obudowy zaworów wodociągowych. | Złe wykonawstwo. | 3,16 |

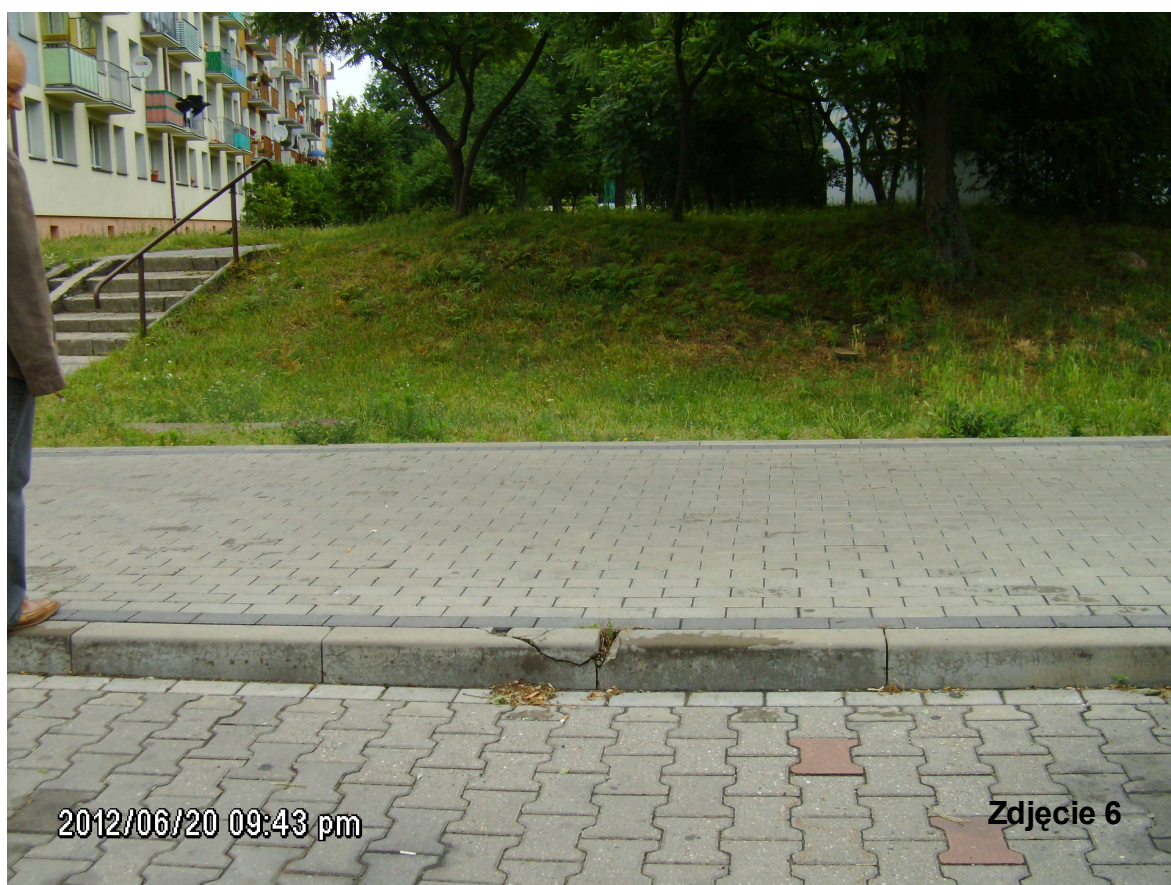
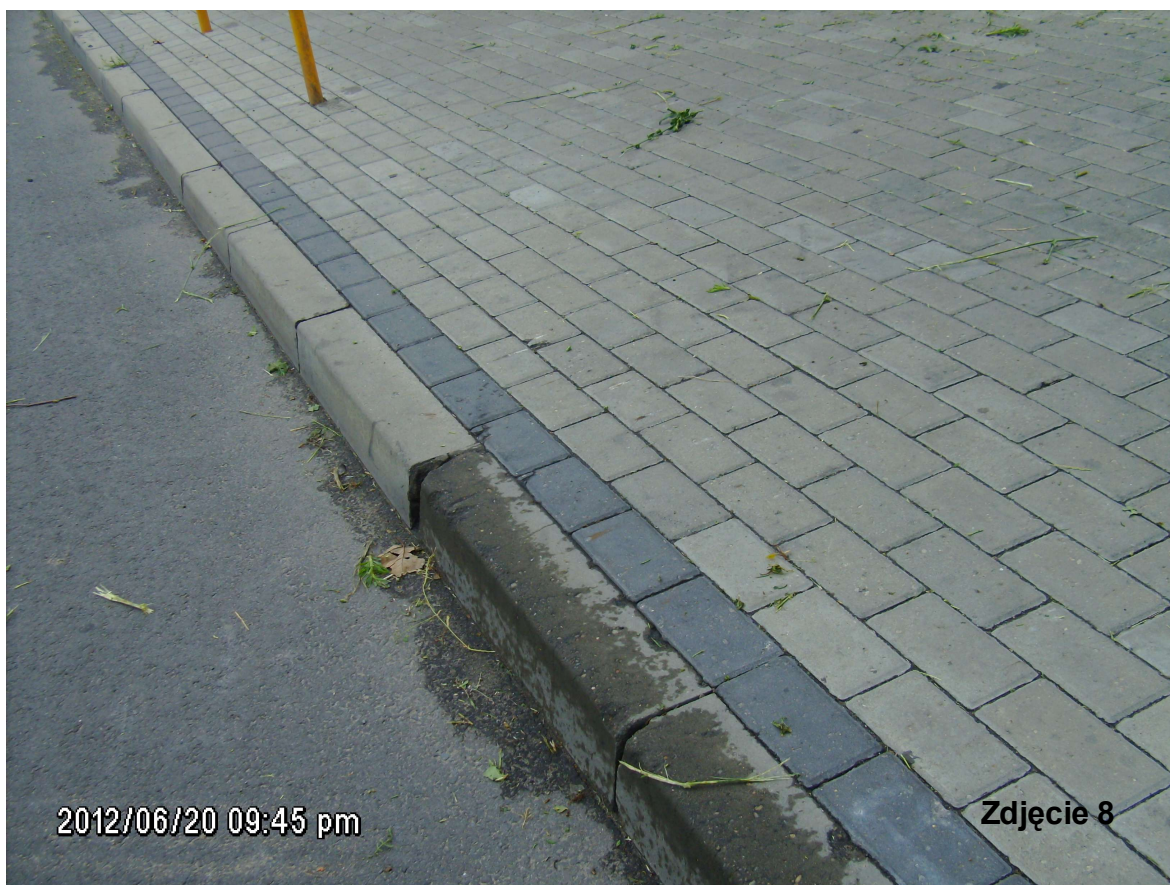
| POZYCJA | USTERKI/USZKODZENIA | PRZYCZYNY | NR ZDJĘCIA |
|---|---|---|---|
| KRAWĘŻNIKI | Nasiąknięte i zniszczone krawężniki. | Krawężniki nieodporne na warunki atmosferyczne. | 6,8 |

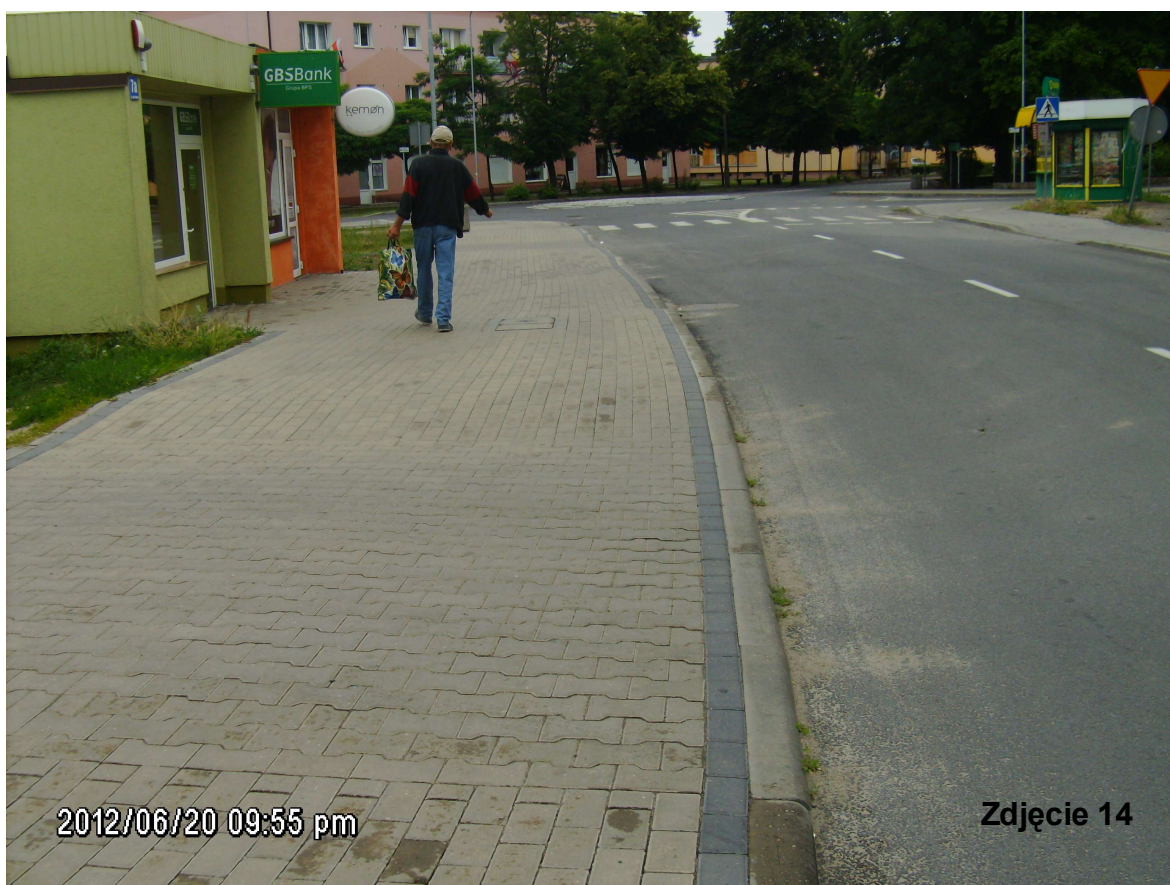
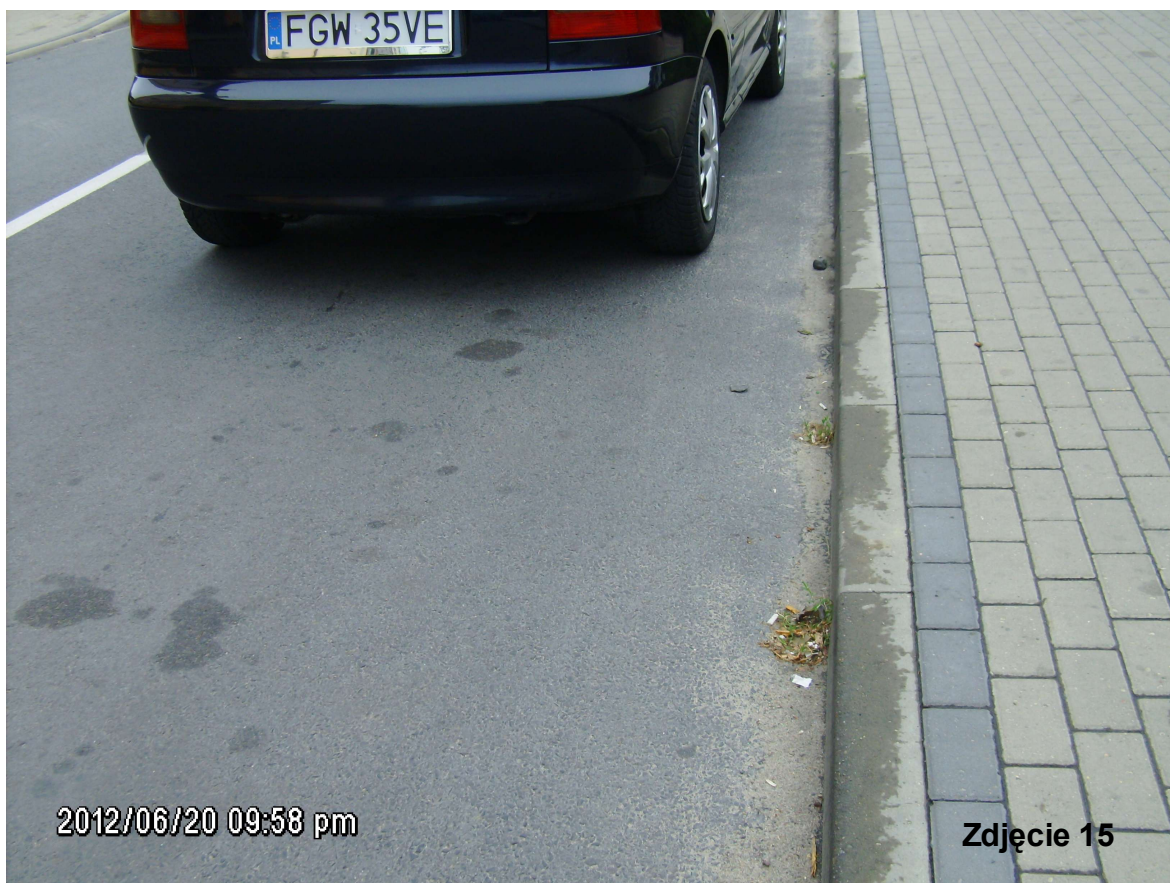
| POZYCJA | USTERKI/USZKODZENIA | PRZYCZYNY | NR ZDJĘCIA |
|---|---|---|---|
| | Na odcinku ulicy Orła Białego pomiędzy ulicą Jagiellońską a ulicą Jana Pawła II występuje szczelina pomiędzy nawierzchnią bitumiczną a krawężnikiem | Brak uszczelnienia masą zalewową. | 14,15 |
