# **Sondaże na tarasie bastionu Król**

**21-22 stycznia 2014 r.**

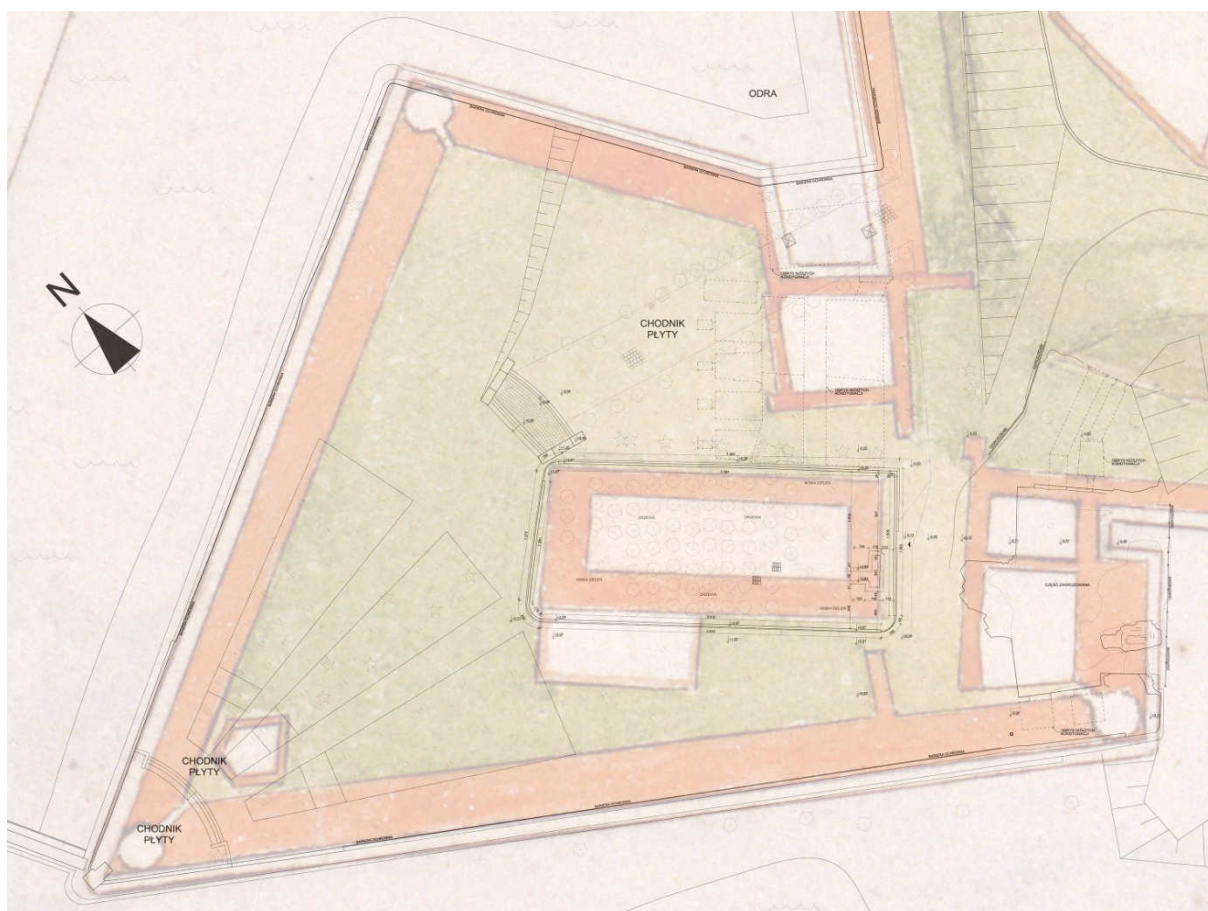
Archiwalne plany twierdzy wyjaśniają, że część obecnych kazamat położonych od strony fosy to wtórnie zasklepiony, niegdyś otwarty dziedziniec baterii flankowej. Wynika z nich ponadto, iż przekryto go u schyłku XVII w. Badane kazamaty okryte są zachodzącymi na siebie sklepieniami różnej wysokości, powstały na ich styku uskok zdaje się wyznaczać granicę pierwotnie zasklepionych i otwartych części pomieszczeń. Niemniej nałożenie archiwalnego planu Holsta z 1650 r. na plan współczesny - nawet przy uwzględnieniu znacznej deformacji tego pierwszego - sugeruje, że granica pierwotne (obecne wyższe) sklepienie kończyć się mogło bliżej nadszańca. Lokalizację jednego z sondaży wybrano zatem tak, by uchwycić w nim granicę dwóch różnej wysokości sklepień w nadziei uzyskania dalszych wskazówek co do ich względnej chronologii. Kolejny sondaż wyjaśnić miał również sposób związania sklepienia z ewidentnie starszym od niego nadszańcem.

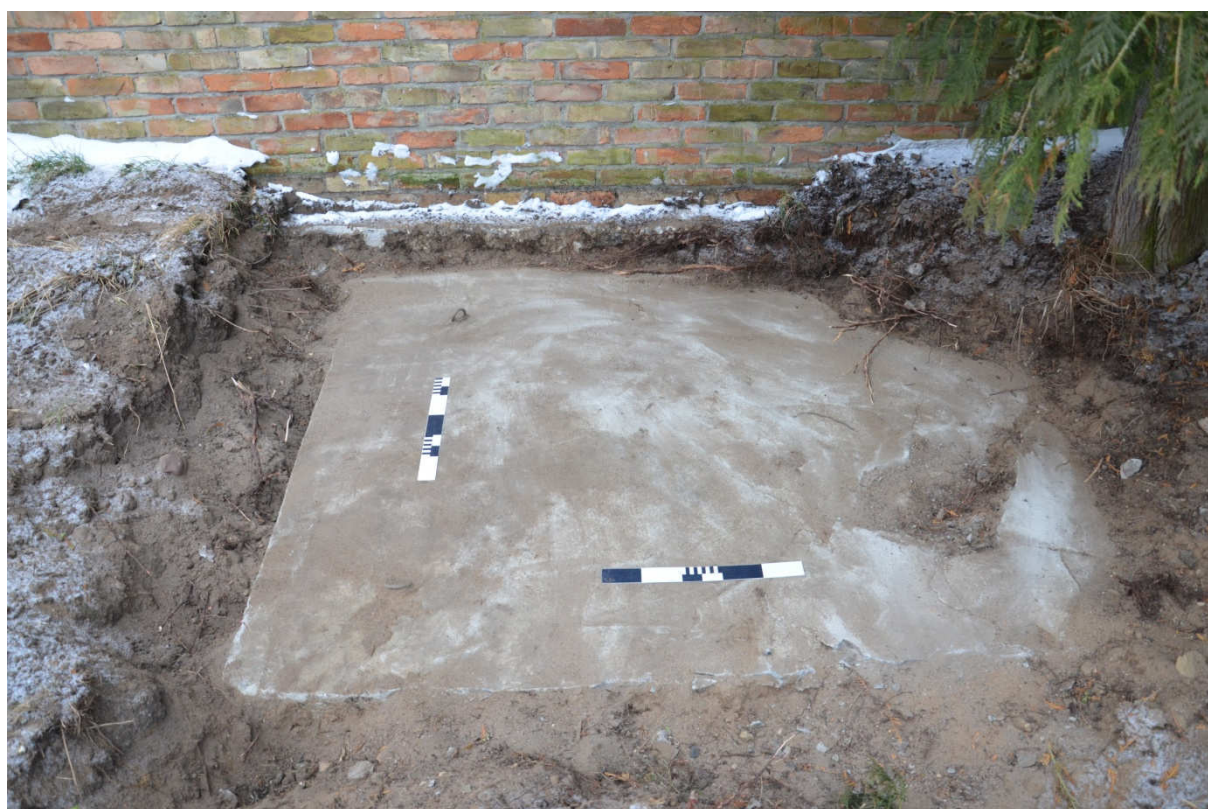
Po usunięciu ok. 25-centymetrowej grubości wierzchniej warstwy gruntu **nad szybem w sąsiedztwie nadszańca** okazało się, że jest on okryty płytą ze zbrojonego betonu grubości 12 cm, o rozmiarach 2 x 2,2 m (dłuższa krawędź równoległa do ściany nadszańca), zaopatrzoną w klamry, które potencjalnie pozwoliłyby ją usunąć przy użyciu dźwigu. Płyta została w jednym z naroży nadkruszona przez korzenie rosnącego obok drzewa. Z jej podniesieniem zdecydowano się poczekać do wykonania długiego sondażu i upewnienia się w konstrukcji sklepienia, gdyż w braku dźwigu jej znaczny ciężar i rozmiary mogłyby okazać się zagrożeniem dla ukrytych pod nią budowli. Ostatecznie pozostawiono ją na miejscu, ponownie okrywając warstwą humusu.

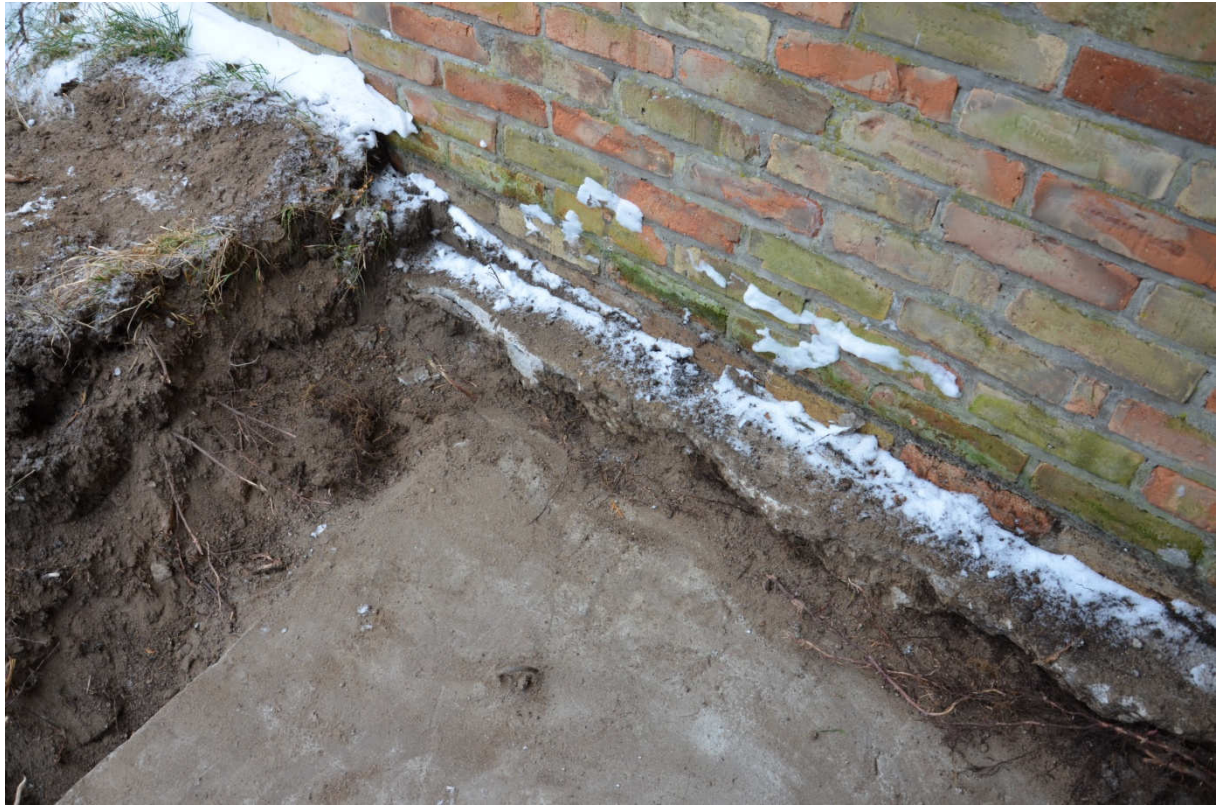
Przy ścianie nadszańca stwierdzono płytką betonową wylewkę wystającą do 20 cm przed obecne lico ściany. Jej kształt sygnalizuje, iż wykonano ją najprostszą metodą, kopiąc przy dawnym licu nadszańca rowek, następnie zalany warstwą betonu, być dać oparcie nowej warstwie licowej cegły, nałożonej na ścianę nadszańca po II w. św.

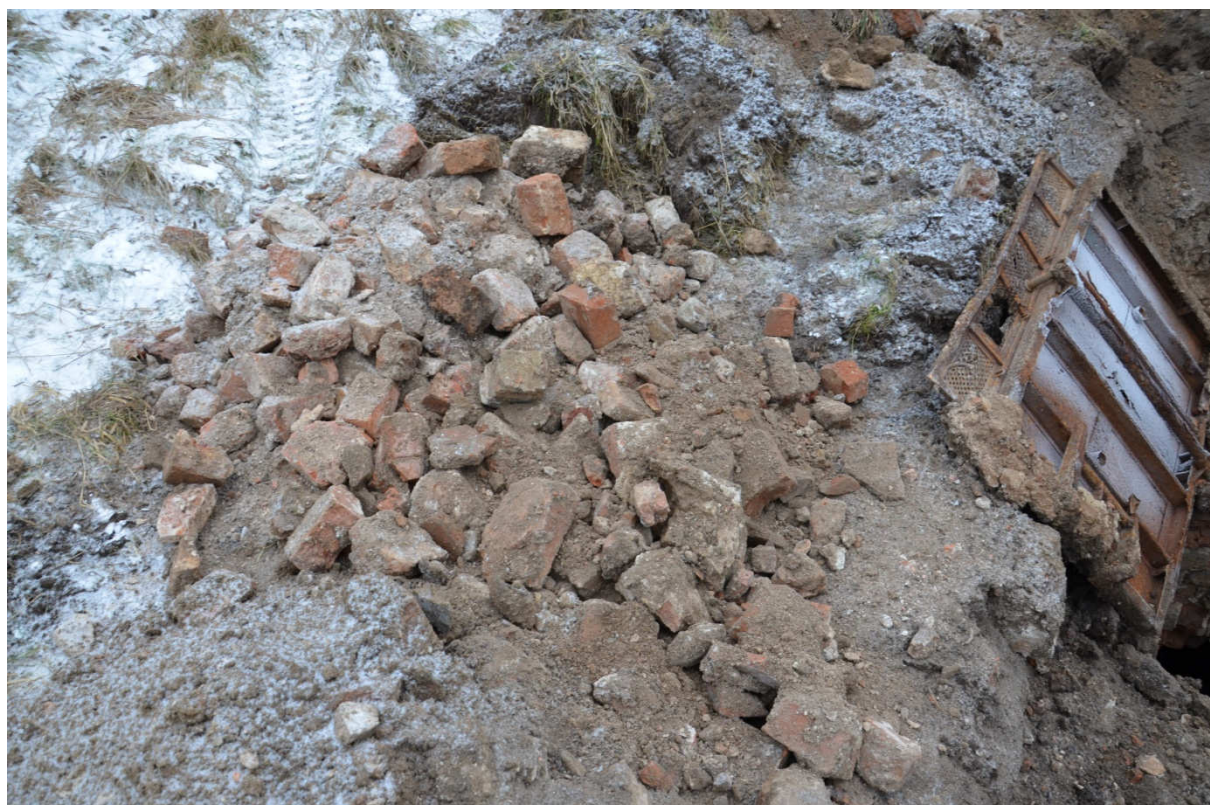
**W drugim wykopie** już po usunięciu wierzchniej warstwy humusu i brunatnej gliny łącznej grubości ok. 0,5 m (gdzieniegdzie zgoła jeszcze cieńszej) **nad niższym sklepieniem** wystąpił beładnie zmieszany z dużymi bryłami i grudkami zaprawy wapiennej, ziemi oraz żwiru, gruz ceglany - materiał pochodzący ewidentnie z okresu do końca XVII w., co potwierdzają nieliczne znalezione w nim kawałki ceramiki. Charakter tego przekrycia - przede wszystkim znaczne rozmiary odłamków gruzu ceglanego (niekiedy całe cegły) - wykluczał założenie regularnego, czystego profilu, ograniczyliśmy się zatem do dokumentacji fotograficznej oraz pobrania próbki gruzu.

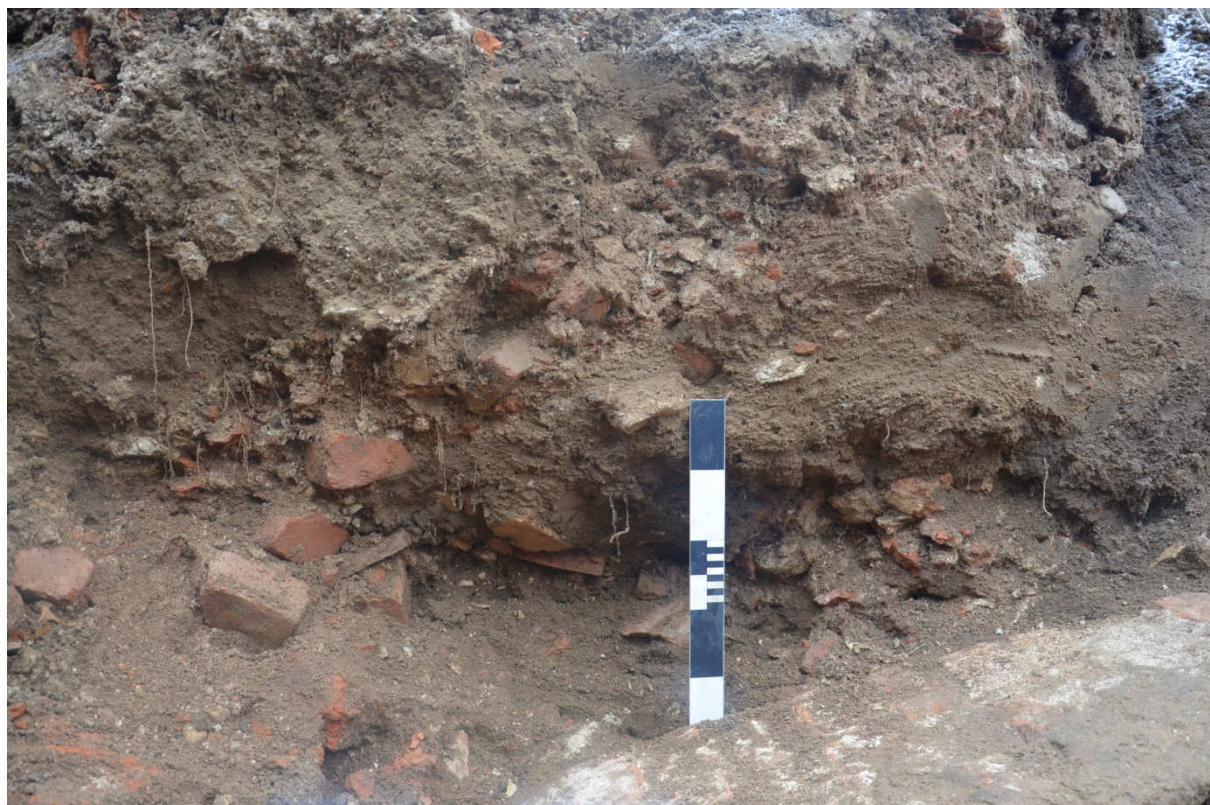
Materiał ten rozmieszczony był na sklepieniu bardzo nieregularnie, dało się jednak zauważyć, że ogólnie jego warstwa stopniowo zagłębia się ku południowemu wschodowi wraz z opadaniem powierzchni sklepienia ku skrajowi budowli, przy czym jest w tym kierunku coraz luźniejsza i cieńsza, zawierając coraz mniej gruzu, a coraz więcej gliny. W przeciwnym kierunku - ku pasze między równoległymi sklepieniami położonych poniżej kazamat - warstwa gruzu dla odmiany pogrubia się, zawiera też więcej kompletnych cegieł i ich dużych odłamków.

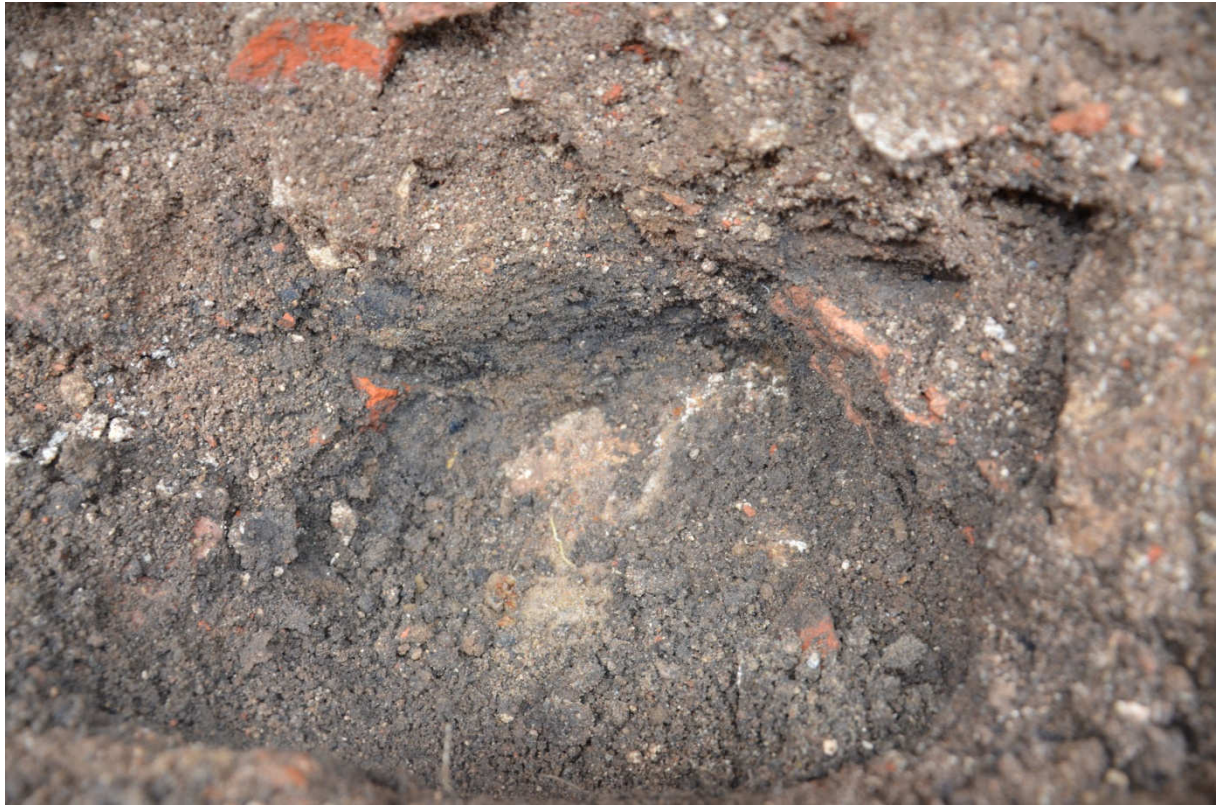
Na samej powierzchni niższego sklepienia stwierdzono występowanie niewielkich, nieregularnych skupisk czarnej kleistej ziemi o miąższości kilku do kilkunastu centymetrów, być może osadzonej tutaj przez przesiąkającą przez gruzowisko wodę. Celem bliższego ustalenia ich składu pobrano próbkę.

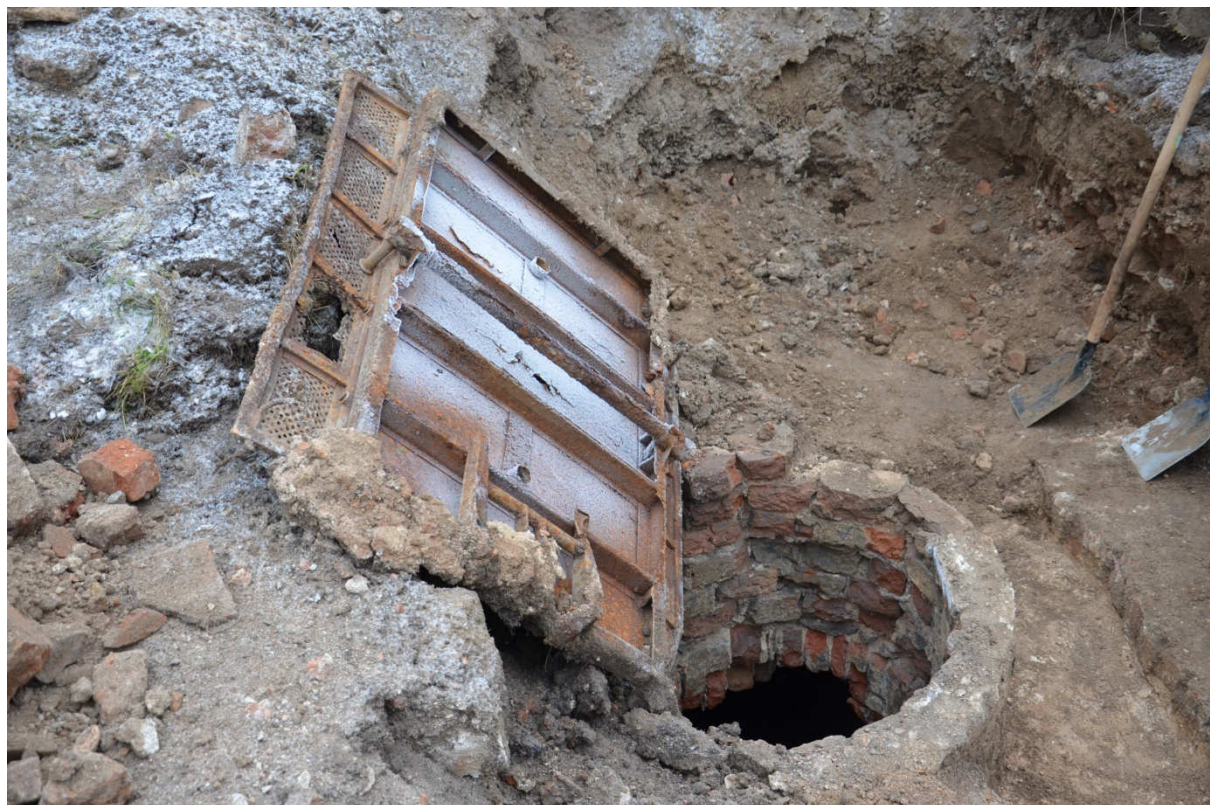
Szyb przykryty był fragmentem bliżej niezdefiniowanej metalowej konstrukcji, obecnie silnie zdegradowanej, w części środkowej niemal na wylot przerdzewiałej. Celem jej bliższego określenia została ona tymczasowo zdeponowana w bazie technicznej muzeum. Przed zasypaniem wykopu sondażowego zastąpiono ją ułożonymi na cembrowinie trzema granitowymi krawężnikami, które dodatkowo okryto warstwą folii.

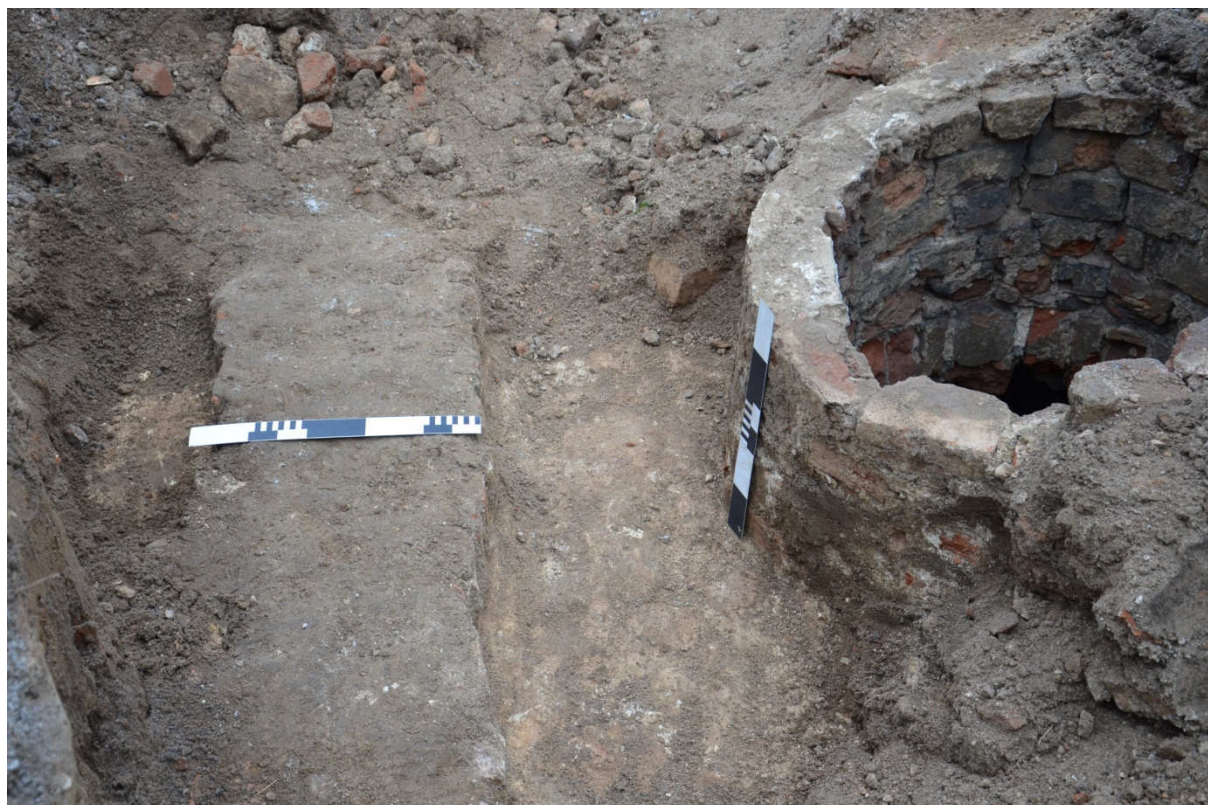
Wszystkie odsłonięte konstrukcje robią wrażenie wykonanych z tej samej, średnio wyciśniętej i dość słabo wypalanej cegły, w przełomie barwy jasno pomarańczowej. Cegły bywają dość nieforemne i różnych rozmiarów, dominują jednak egzemplarze o rozmiarach 29-32 x 14 x 8-9 cm. Wszystkie ceglane konstrukcje spojone są zaprawą wapienną. Odsłonięta powierzchnia niższego sklepienia pokryta jest dodatkowo cienką warstwą przetartej zaprawy (obecnie z licznymi drobnymi ubytkami).

**Pomiar wysokości zachowanego szybu** na zewnątrz (ok. 75 cm) i wewnątrz jego cembrowiny (ok. 46-47 cm - pierwotnie cembrowina była naturalnie znacznie wyższa) pozwolił definitywnie stwierdzić, że sklepienie ma grubość zaledwie jednej ustawionej na sztorc cegły (28-29 cm). **Cembrowina szybu** (owalna, o wewnętrznej średnicy 80-90 cm) wykonana została dość niestarannie z odłupków tych samych cegieł i ma grubość ok. 1/2 cegły (14-15 cm). W wykopie wystąpił ponadto namurowany na sklepienie gurt ułożony z cegieł ustawionych na bocznych ściankach, grubości ok. 14 cm, oraz szerokości 48-49 cm (około półtorej cegły). Nie zdecydowaliśmy się na poszerzenie wykopu celem uchwycenia kolejnego gurtu, narzuca się jednak wniosek, że chodzi o konstrukcję podobną do stwierdzonej przy pracach na bastionie Filip, z wieloma gurtami rozmieszczonymi w regularnych odstępach.

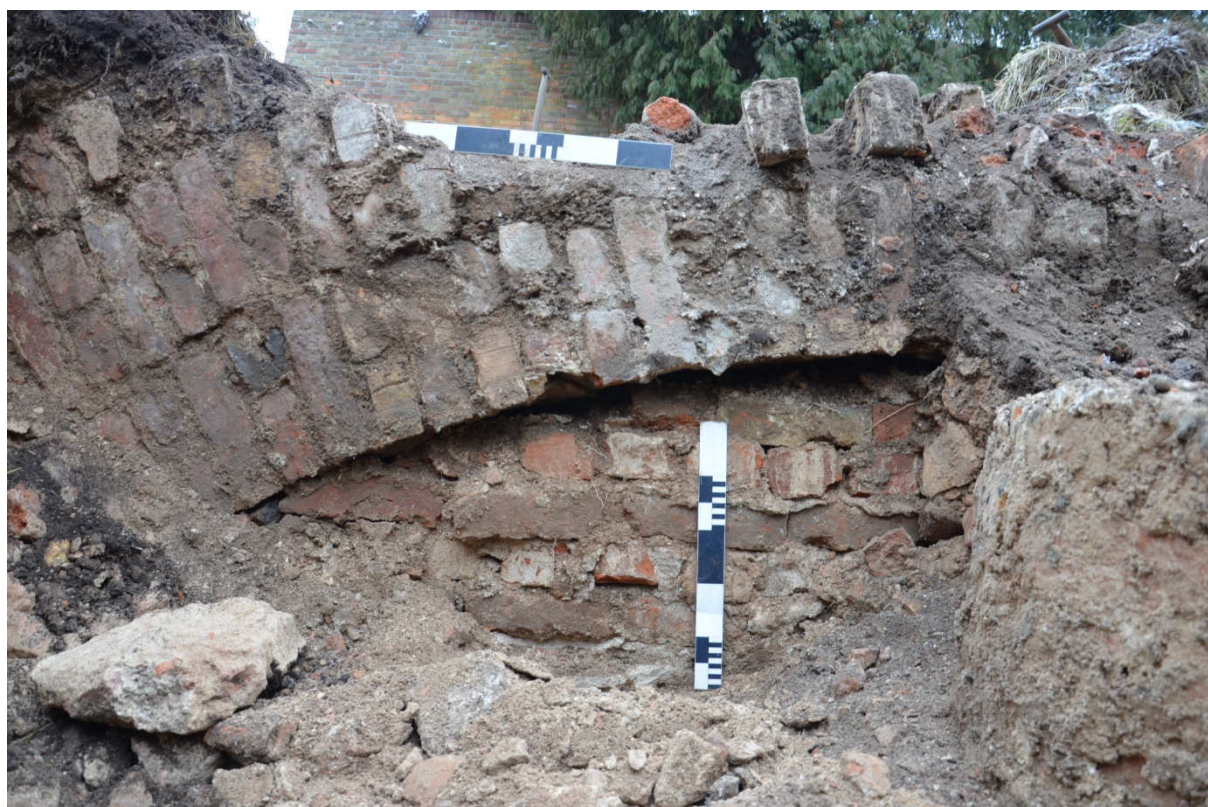
**Ukształtowanie uskoku na styku obu sklepień** wprost sugeruje, iż chodzi o konstrukcje pochodzące z różnego czasu - mur zamykający przerwę między nimi jest mianowicie zlicowany z krawędzią dolnego sklepienia (można to stwierdzić wewnątrz położonej niżej kazamaty) jednak ustawiony skośnie względem krawędzi sklepienia wyższego, wsunięty pod nie w ten sposób, iż powstaje nawis o szerokości (w jego części uchwyconej w wykopie) 3 do 8 cm. Z drugiej strony oba sklepienia (tj. ich odsłonięte partie) wykonano z identycznego budulca. Być może do budowy młodszego (niższego) sklepienia wykorzystano cegły pozyskane z rozbiórki starszych konstrukcji, obrzucając je następnie warstwą pozostałego gruzu.

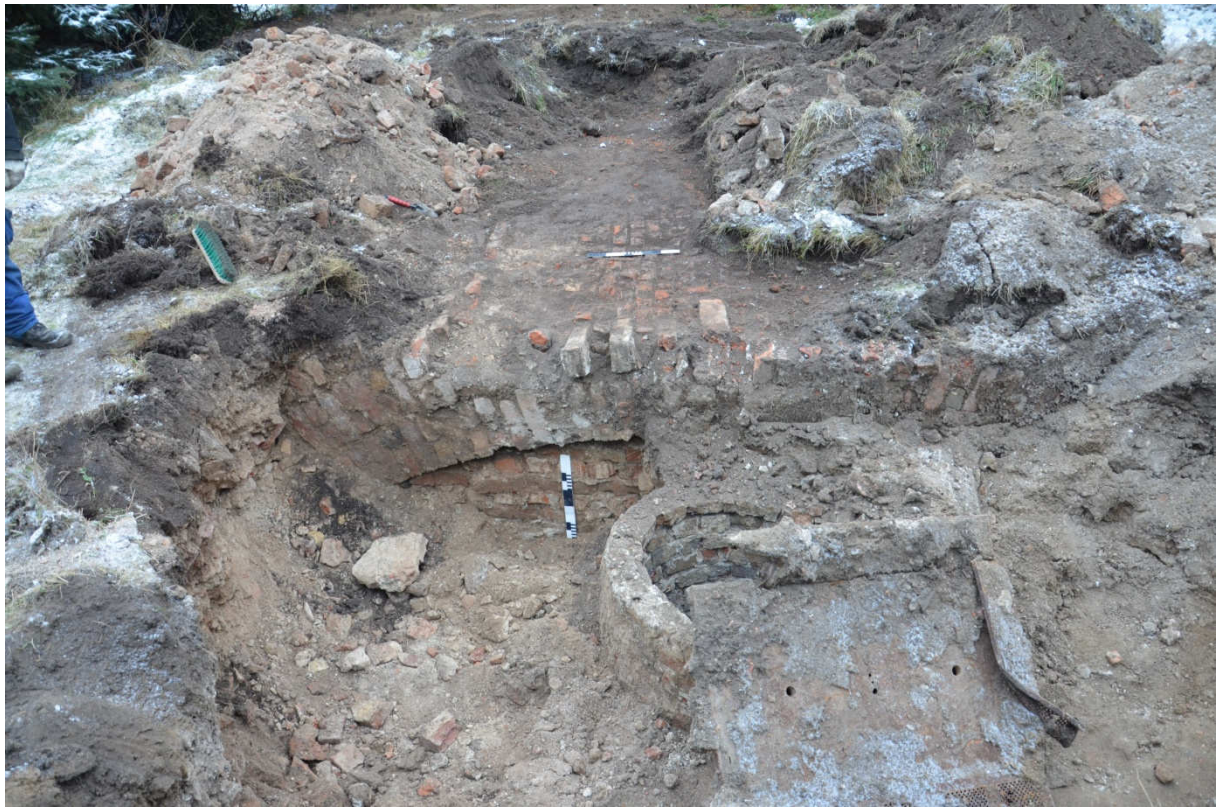
W profilu **krawędź wyższego sklepienia** okazała się być podwyższona zlicowanymi z nią i ustawionymi na sztorc w formie łuku cegłami, przy czym górna krawędź tej nadstawy byłaby mniej więcej pozioma; w strzałce sklepienia sięga na wysokość ok. 1/2 cegły nad sklepienie (tu cegły ułożono poziomo), po bokach odpowiednio do kształtu sklepienia była oczywiście wyższa. Niestety ze względu na ograniczone rozmiary sondażu nie można było uchwycić jej południowo-wschodniego skraju. Ta część budowli jest po części silnie zdegradowana, więc opieramy się na ogólnym wrażeniu, jakie zyskaliśmy przy jej oglądaniu. Konstrukcja uskoku sugerowałaby, że wyższe sklepienie analogicznie do niższego ma grubość jednej cegły, nie można było tego jednak definitywnie stwierdzić, ponieważ do jego zewnętrznej powierzchni nie udało się dotrzeć.

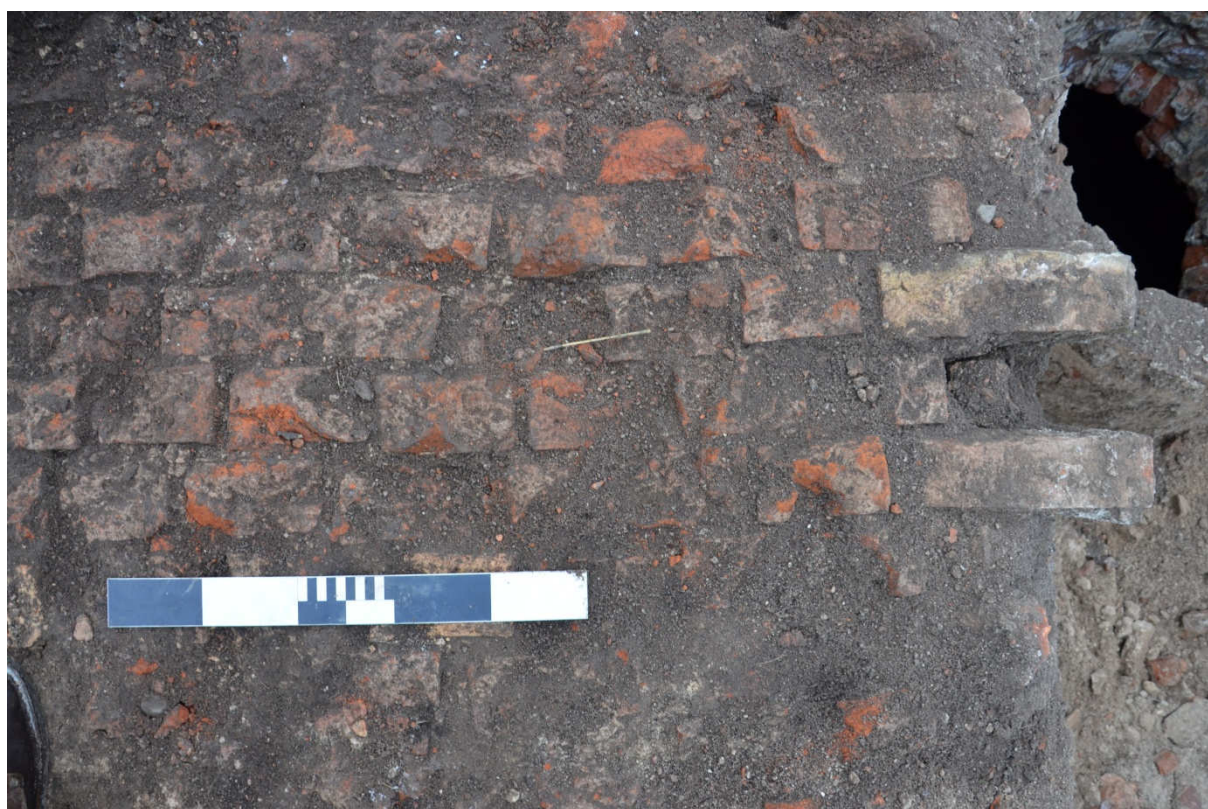
Okazało się mianowicie, że na wysokości górnej krawędzi w. w. nadstawy tkwi w ziemi (bezpośrednio pod humusem) przedłużająca ją w poziomie swego rodzaju **ceglana "posadzka"**, wykonana z ustawionych na sztorc cegieł bądź ich fragmentów, spojonych wapienną zaprawą.

Jakość wykonania i nierówna powierzchnia (nieduża i dość nieregularna oczyszczona powierzchnia nie pozwoliła tego jednoznacznie stwierdzić, jednak optyczne wrażenie jest takie, że tworzy ona płaszczyznę nieznacznie nachyloną w kierunku szyi bastionu) owej posadzki, poza tym brak uszczelniającej warstwy zaprawy na jej powierzchni, zdają się wskazywać, że nie jest ona integralną częścią sklepienia. Niemniej wydaje się to dziwne, bo przy niewielkiej odległości dzielącej jej powierzchnię od górnej powierzchni sklepienia w strzałce łuku (kilkanaście cm) nie byłoby miejsca na wzmacniające to ostatnie gury. Przynajmniej w tym miejscu "posadzka" jest spojona ze sklepieniem, po bokach zaś przestrzeń między nią i sklepieniem musiałaby zostać wypełniona innym materiałem (gruzem i zaprawą, ubitą ziemią?). Nie można również wykluczyć, że chodzi o jedną masywną ceglana konstrukcję u dołu półkoliście sklepioną, u góry zaś ściętą stosownie do ukształtowania powierzchni tarasu bastionu. Bez względu na jej konstrukcję "posadzka" zapewniała dodatkową ochronę sklepienia w miejscu, gdzie jego najwyżej położona część znajduje się tuż pod powierzchnią gruntu. Interpretowalibyśmy ją zatem jako rodzaj wyłożonego cegłą szerokiego chodnika (i / bądź bardzo słabo nachylonej rampy) umożliwiającego przemieszczanie ciężkiego sprzętu (dział). Pierwotnie tworzyłaby ona swego rodzaju pomost umieszczony między nadszańcem i otwartą baterią flankową, komunikujący szczyt bastionu z jego tarasem. Ostatecznie nie zdecydowaliśmy się na usunięcie choćby jej fragmentu celem stwierdzenia, co się pod nią kryje, uznając ją za istotną dla kondycji samego sklepienia warstwę izolacyjną i ochronną.

Ze względu na płytkie położenie "posadzki" zamierzamy przy sprzyjającej aurze ostrożnie dotrzeć do niej na większej powierzchni, celem dokładniejszego ustalenia jej konstrukcji i jej związku z okrywaniem przez nią sklepieniem. Z przyszłymi pracami renowacyjnymi musi zostać z góry skoordynowany **program badań**, który pozwoli odsłonić wszelkie konstrukcje dostępne z powierzchni tarasu, w szczególności ustalić położenie ewentualnych instalacji go odwadniających (rur i kolektora względnie kolektorów etc.). Warto spróbować również badań nieinwazyjnych (georadar), które mimo ich spodziewanej miernej efektywności (przeszkadza tutaj warstwa gruzu) mogą ujawnić większe anomalie, ułatwiając w ten sposób wybór lokalizacji kolejnych sondaży. Szczegółowego zbadania domaga się zwłaszcza zagadnienie ochrony przeciwwilgociowej kazamat. Spoczywająca na niższym (młodszym) sklepieniu warstwa gruzu mogła temu również służyć, przyspieszając odpływanie zeń wody. Trzeba ustalić jak rozwiązano problem wody spływającej za jej sprawą w pachę między sklepieniami. Charakter stwierdzonego okrycia nakazywałby ponadto założenie kolejnego niewielkiego sondażu na wysokości dawnego muru strzelnicowego ograniczającego otwarty pierwotnie dziedziniec baterii, celem stwierdzenia, czy wychodzi on powyżej sklepienia (czy został w tym celu nadbudowany) i czy warstwa gruzu okrywa również sklepienie obecnej baterii flankowej (kolebka ustawiona jest tutaj prostopadle do dwóch z nią sąsiadujących i od nich niższa). Poza tym chcielibyśmy zasygnalizować kilka istotnych naszym zdaniem problemów, które należałoby uwzględnić przy planowaniu przyszłych prac:

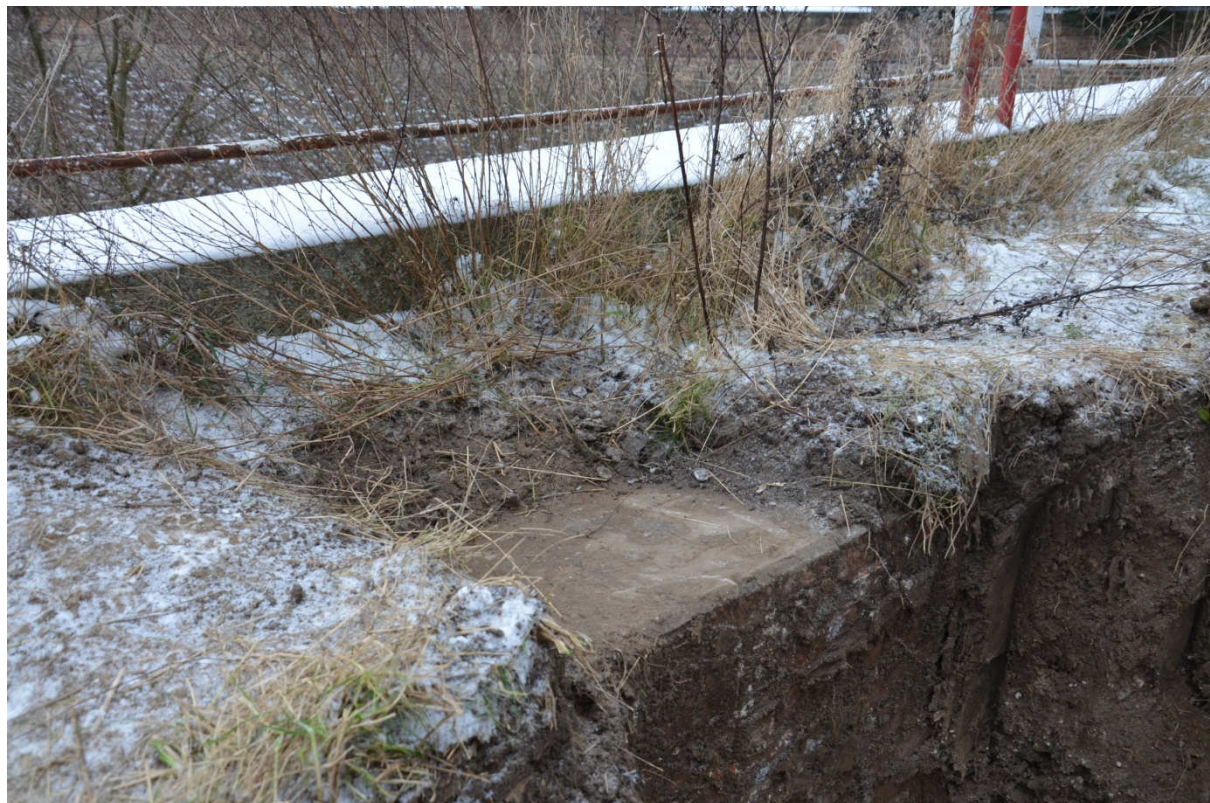
**Sondaż w rejonie rzygacza** pozwolił odsłonić powierzchnię pierwotnego zwieńczenia ceglanego muru skarpy bastionu w części (szerokości ok. 90 cm), w której nie została ona przykryta przez zwieńczenie wprowadzone nań wtórnie po II w. św. Pokryta jest ona warstwą zaprawy cementowej i nieznacznie opada ku fosie (ok. 1:15).

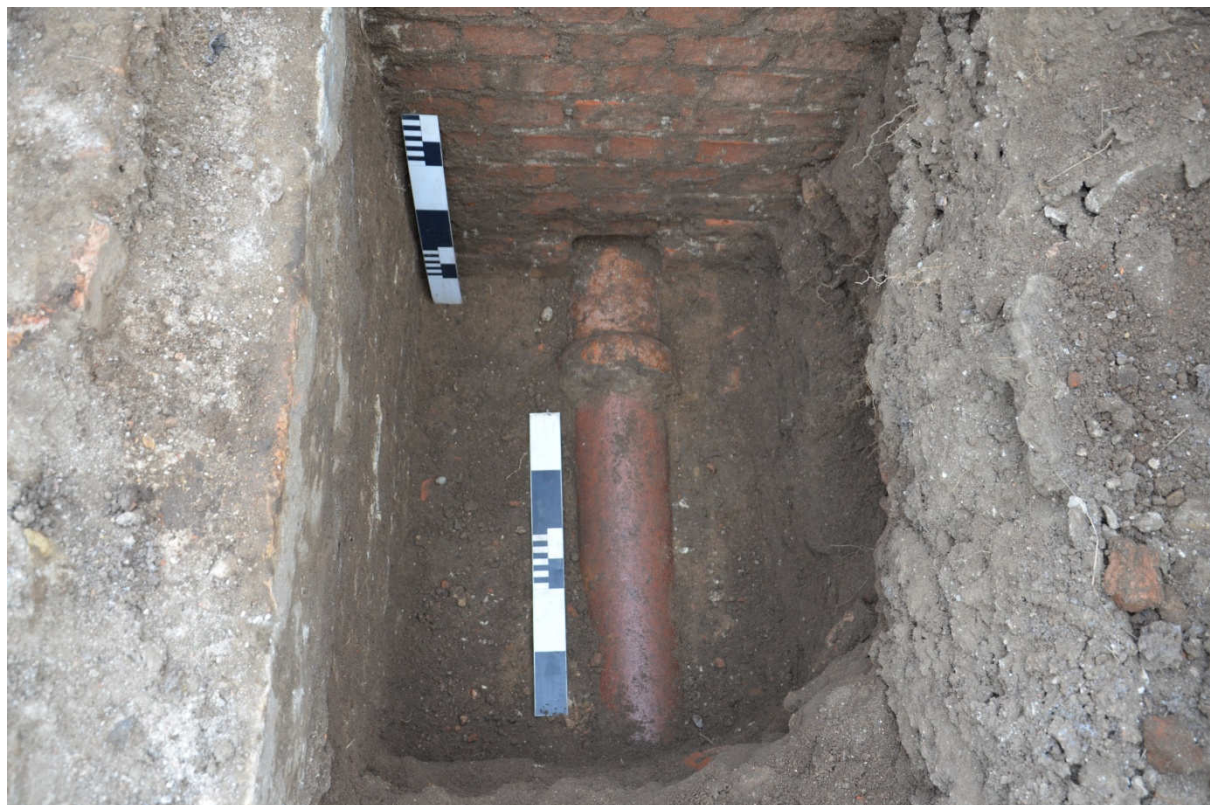
Na głębokości 140 cm poniżej jej tylnej krawędzi znaleziono uchodzącą do rzygacza, ustawioną prostopadle do muru skarpowego kamionkową rurę.

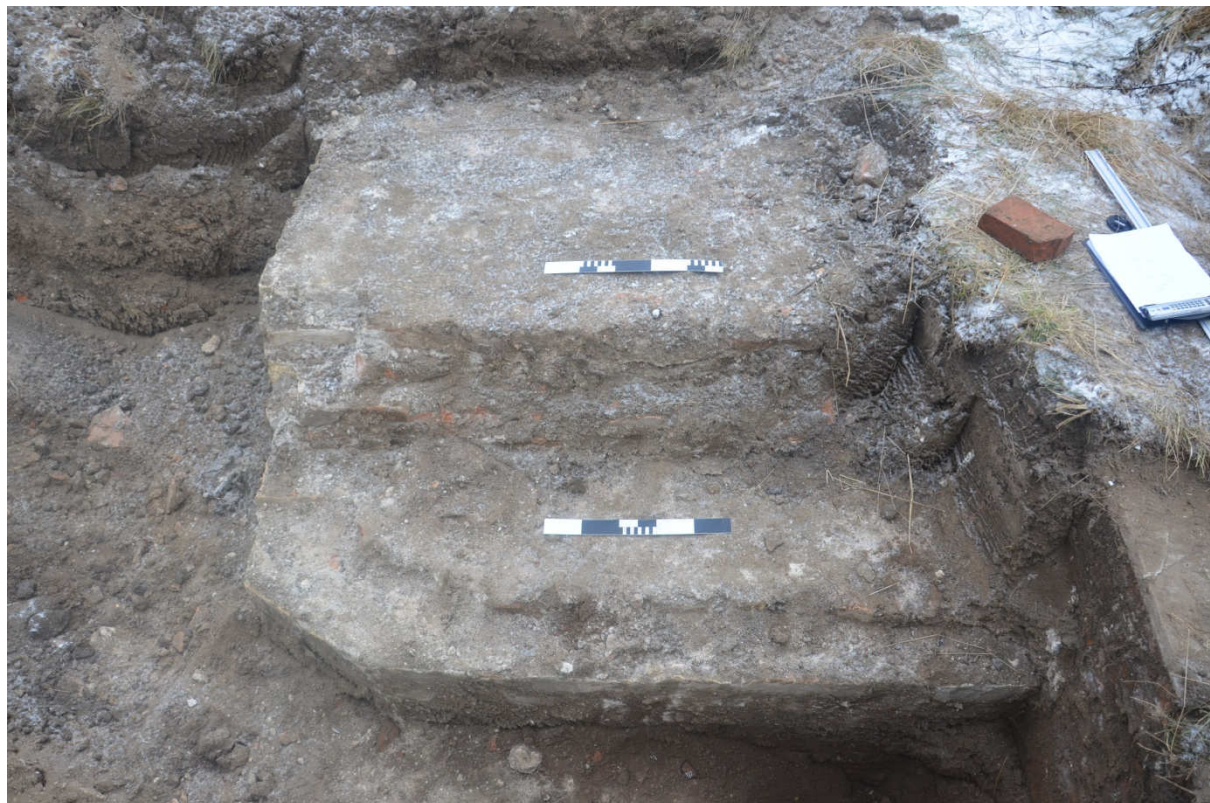
Sąsiaduje z nią masywna konstrukcja, w górnej partii wykonana z maszynowej cegły barwy żółtej, sięgająca do 210 cm w głąb tarasu. Jej przeznaczenia nie potrafimy na razie określić.
