## SPRAWOZDANIE

### OCENA STANU NAWIERZCHNI DROGOWYCH

1. Nazwa ulicy: **ulica Gorzowska Etap I, Kostrzyn nad Odrą.**
2. Usterki/uszkodzenia oraz ich przyczyny.

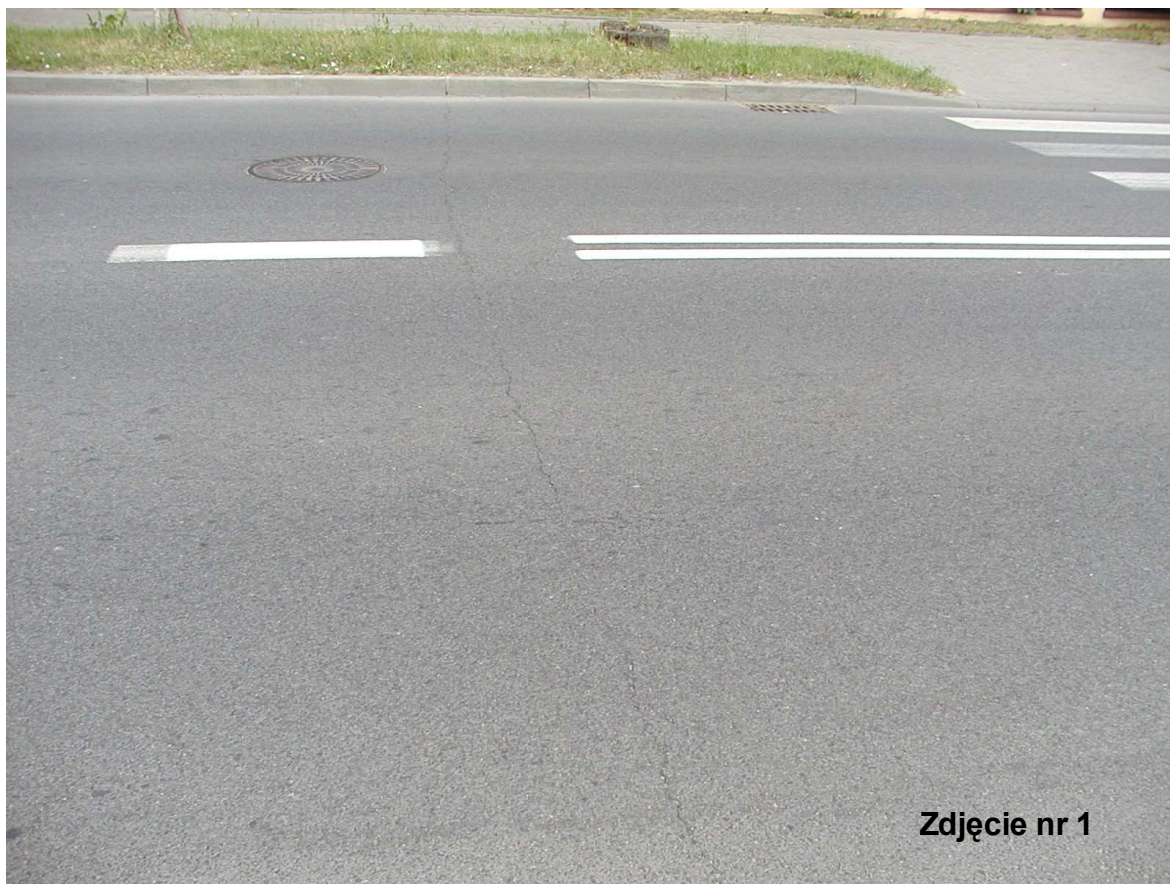
| POZYCJA | USTERKI/USZKODZENIA | PRZYCZYNY | NR<br>ZDJĘCIA |
|---|---|---|---|
| JEZDNIA | Pęknięcie poprzeczne w nawierzchni jezdni. | Regularność pęknięcia wskazuje na odbicie w warstwach bitumicznych nieciągłości podbudowy. | 1 |

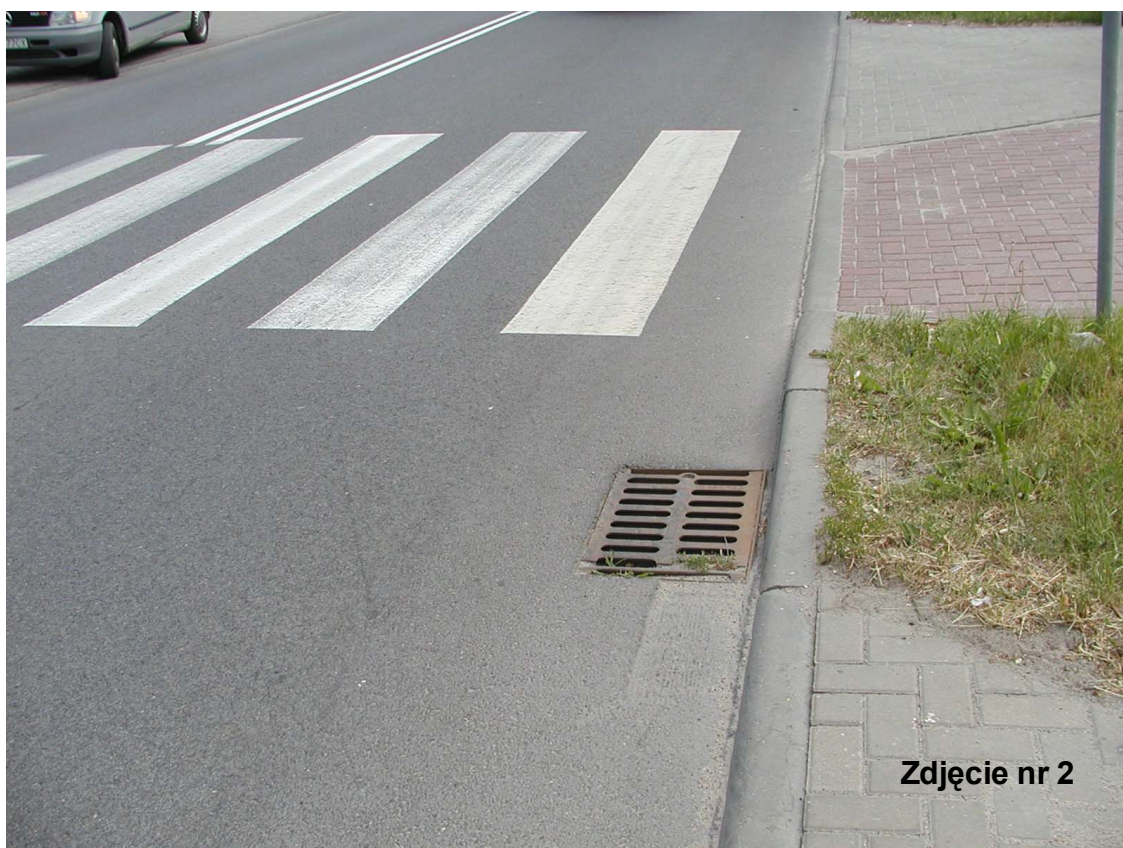
| POZYCJA | USTERKI/USZKODZENIA | PRZYCZYNY | NR<br>ZDJĘCIA |
|---|---|---|---|
| | Ubytek w nawierzchni jezdni w sąsiedztwie wpustu ulicznego. | Próba wyfrezowania małego fragmentu nawierzchni celem poprawienia pochylenia nawierzchni i lepszego spływu wody do wpustu ulicznego. | 2 |

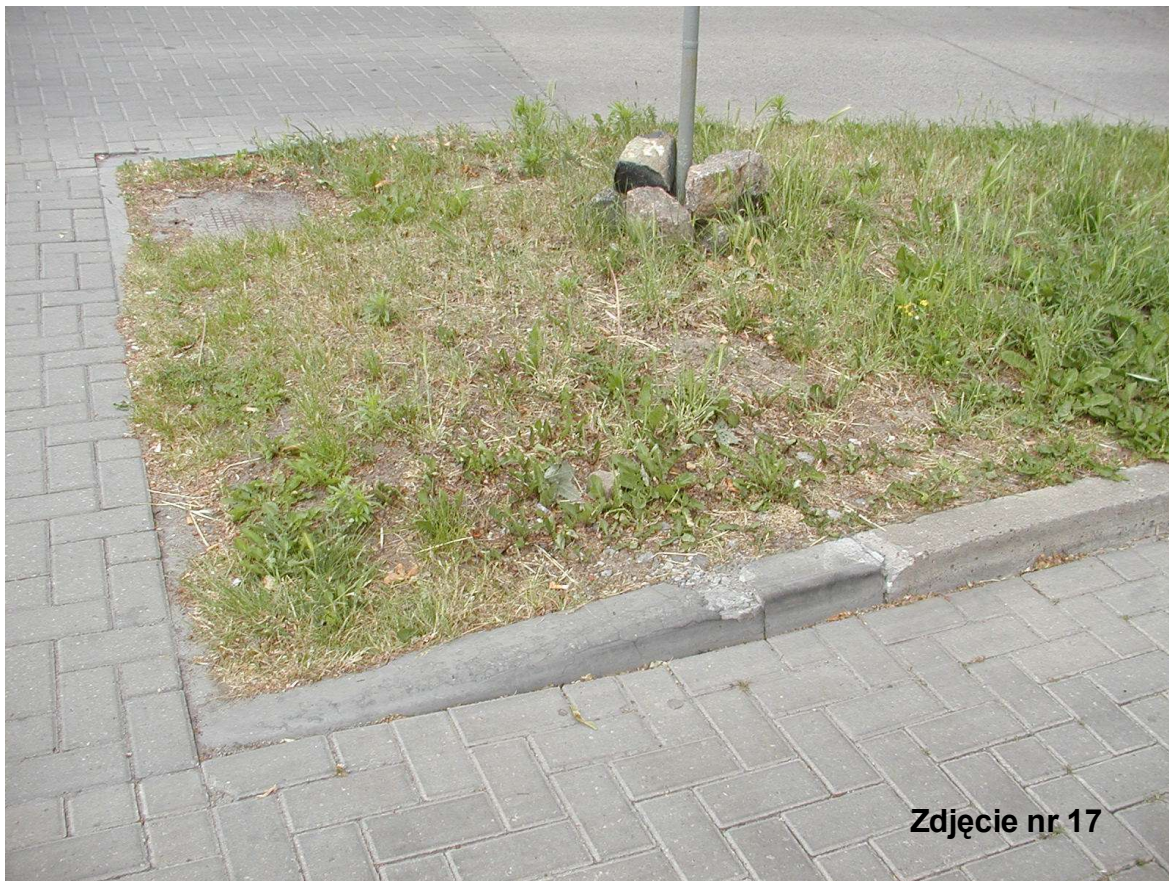
| POZYCJA | USTERKI/USZKODZENIA | PRZYCZYNY | NR ZDJĘCIA |
|---|---|---|---|
| KRAWĘŻNIKI | Ubytki w krawężnikach wysokich w jezdni i na chodniku. | Prawdopodobne uszkodzenia mechaniczne. | 8, 17, 25 |
