## SPRAWOZDANIE

### OCENA STANU NAWIERZCHNI DROGOWYCH

1. Nazwa ulicy: **ulica Jana Pawła II, Kostrzyn nad Odrą.**
2. Usterki/uszkodzenia oraz ich przyczyny.

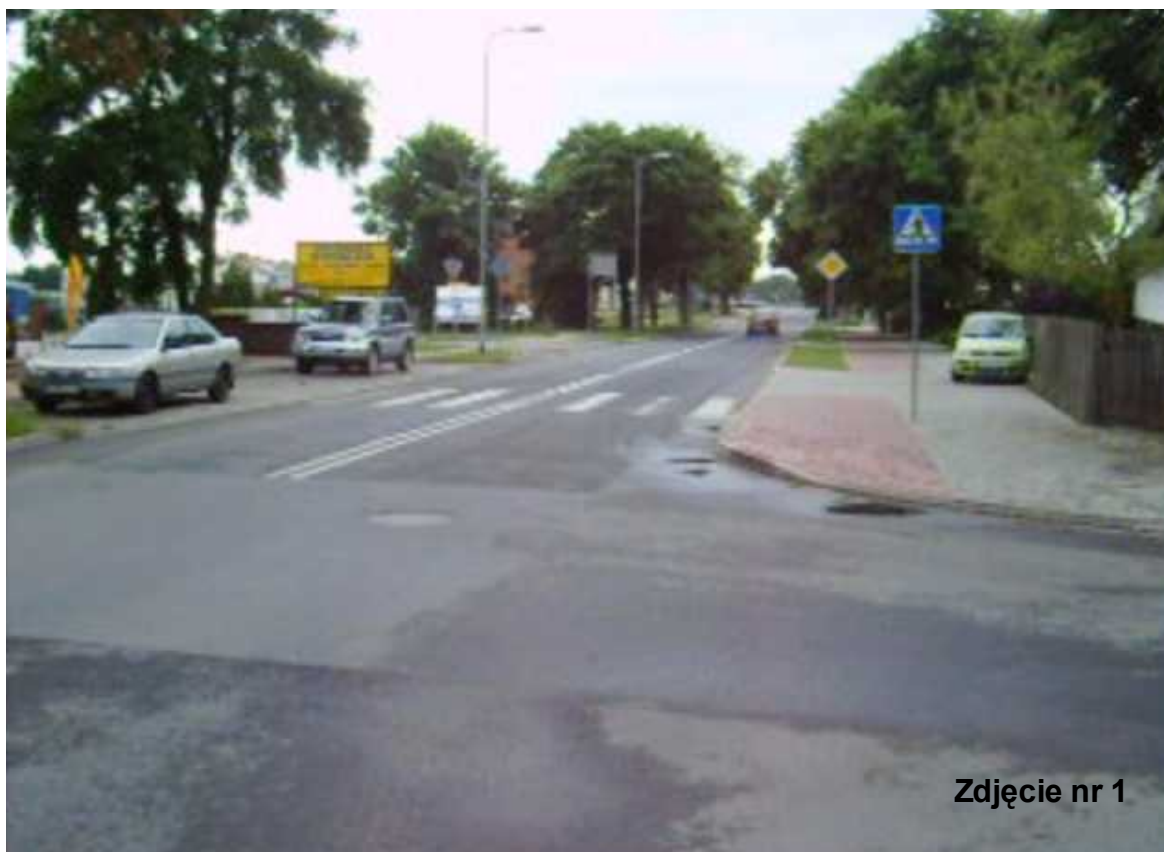
| POZYCJA | USTERKI/USZKODZENIA | PRZYCZYNY | NR ZDJĘCIA |
|---|---|---|---|
| JEZDNIA | Lokalne zastoiska wody opadowej przy krawężnikach i na połączeniach nawierzchni ulicy za drogami bocznymi. | Pochylenia podłużne ścieku wykonane w sposób uniemożliwiający skuteczne odprowadzenie wody opadowej do wpustów ulicznych kanalizacji deszczowej. | 1,2,4, 6, 11,12, 15, 16,19,20 |
