## SPRAWOZDANIE

### OCENA STANU NAWIERZCHNI DROGOWYCH

1. Nazwa ulicy: **ulica Słoneczna-Zawadzkiego, Kostrzyn nad Odrą.**
2. Usterki/uszkodzenia oraz ich przyczyny.

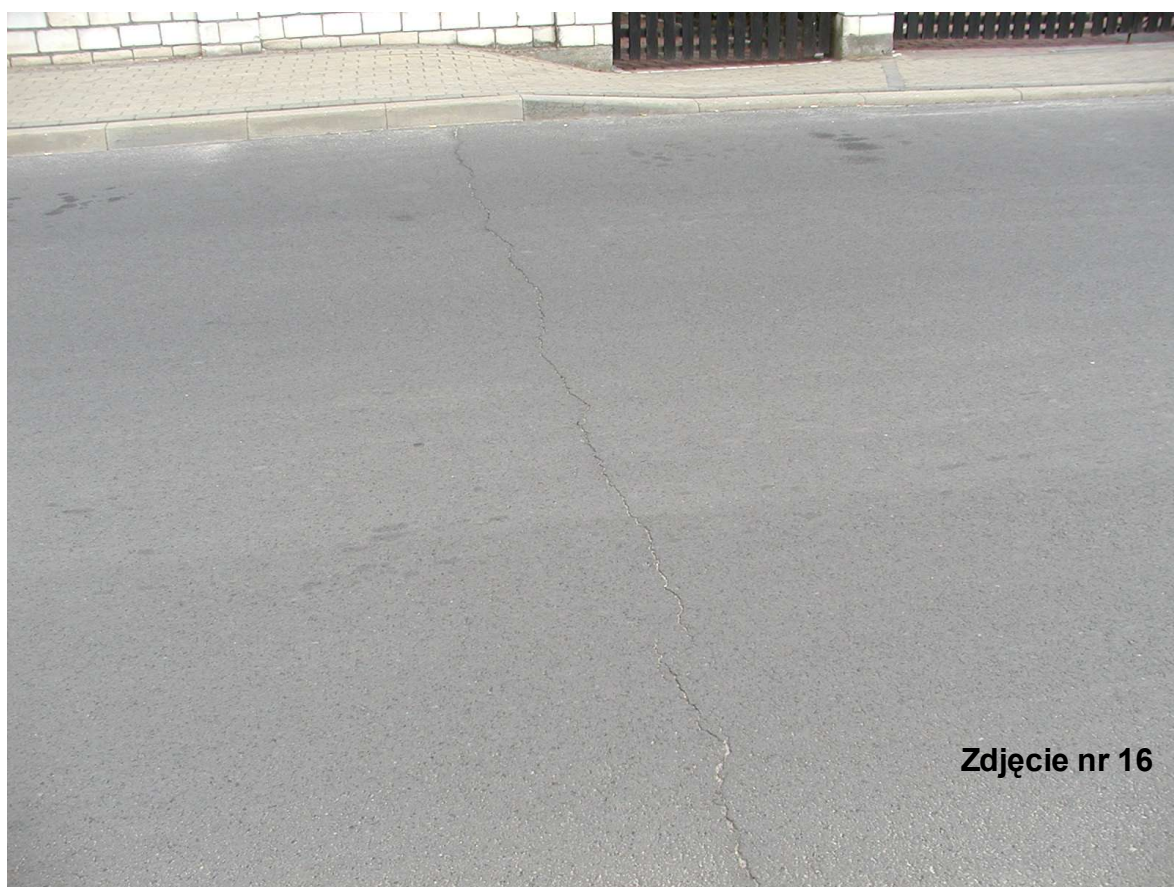
**Zdjęcie nr 15**

| POZYCJA | USTERKI/USZKODZENIA | PRZYCZYNY | NR ZDJĘCIA |
|---|---|---|---|
| | Szczeliny poprzeczne i podłużne w nawierzchni bitumicznej jezdni. | Odbicie szczelin w podbudowie betonowej w warstwach bitumicznych. | 4,5,6,8,11,14,15,17,17,18 |
