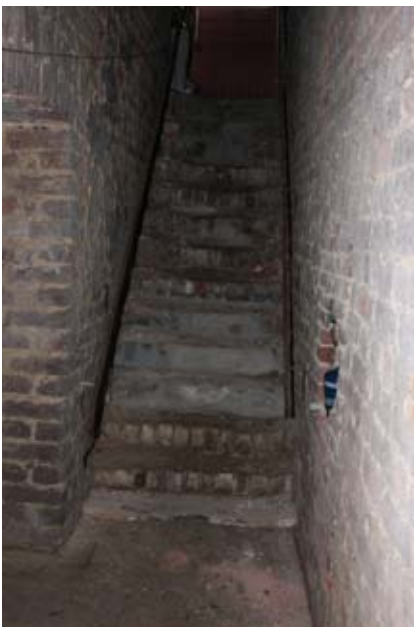
5. POM. nr 1 – widok schodów z poz. -1 z zachowaną pierwszą stopnicą dębową.

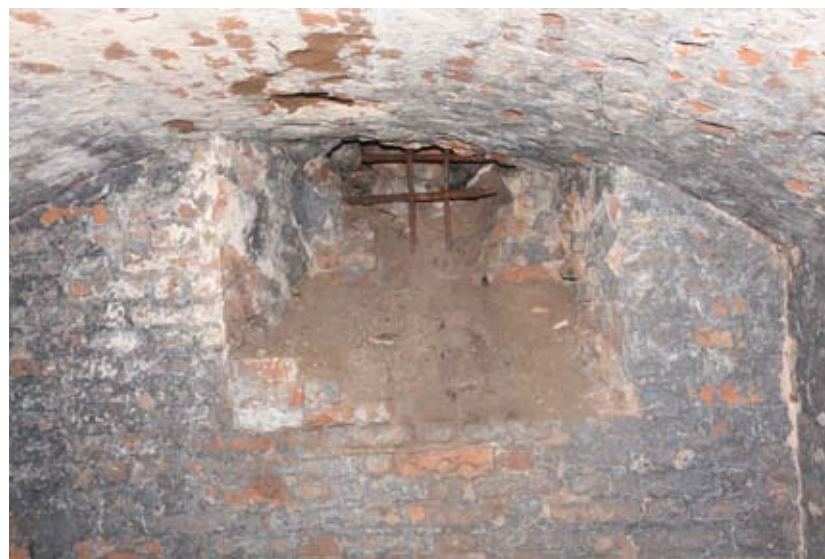
8. POM. nr 2 – otwór wentylacyjny z wbudowaną kratą.

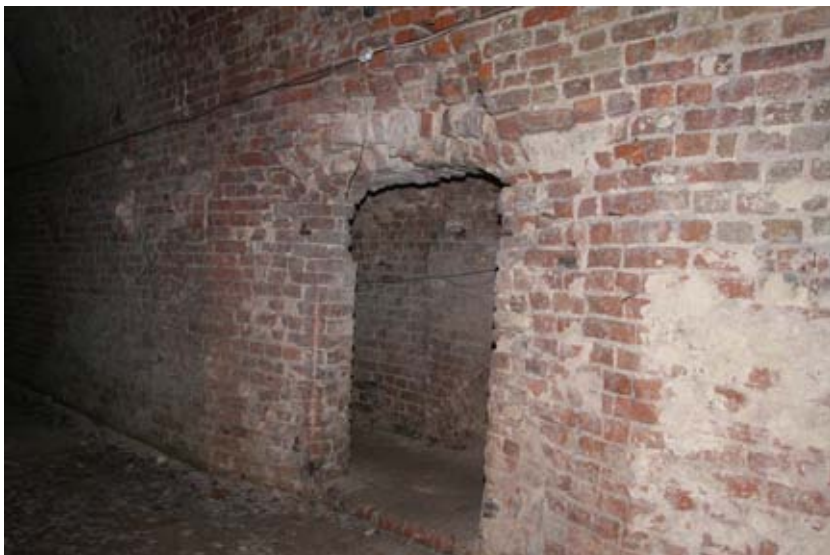
9. POM. nr 2 – otwór wejściowy z wykutym rozglifieniem i zawiasami.

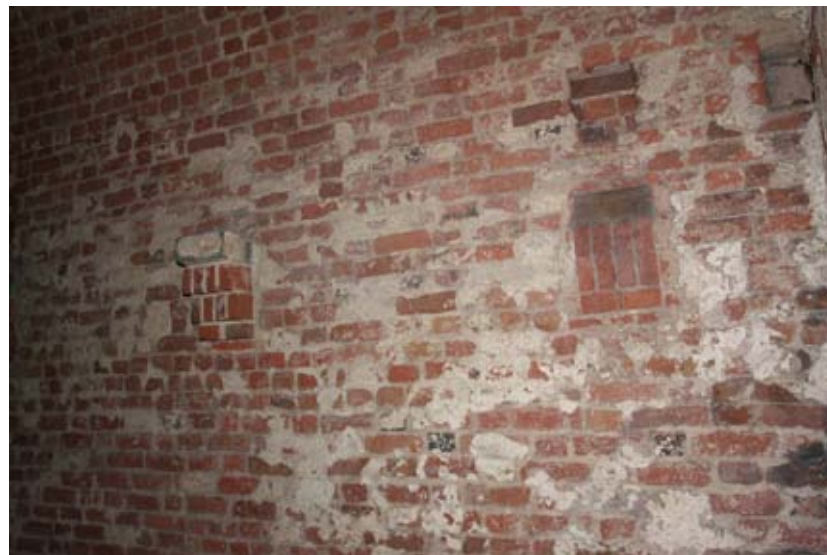
10. POM. nr 2 – wtórnie wbudowana ceglana krokszyna z kamiennym oporem pod drewnianą konstrukcją podłogi pośredniej.

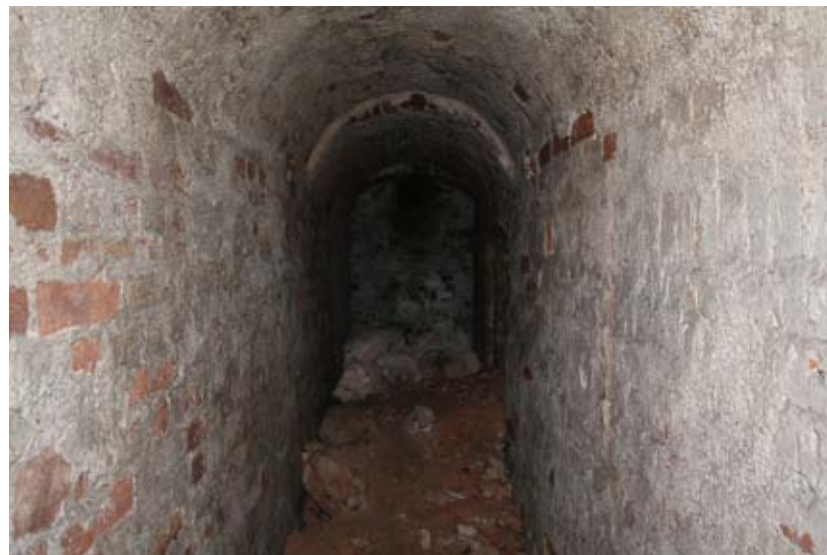
14. POM. nr 3 – szczyt zachodni korytarza wentylacyjnego pomiędzy POM. nr 2 i 5.

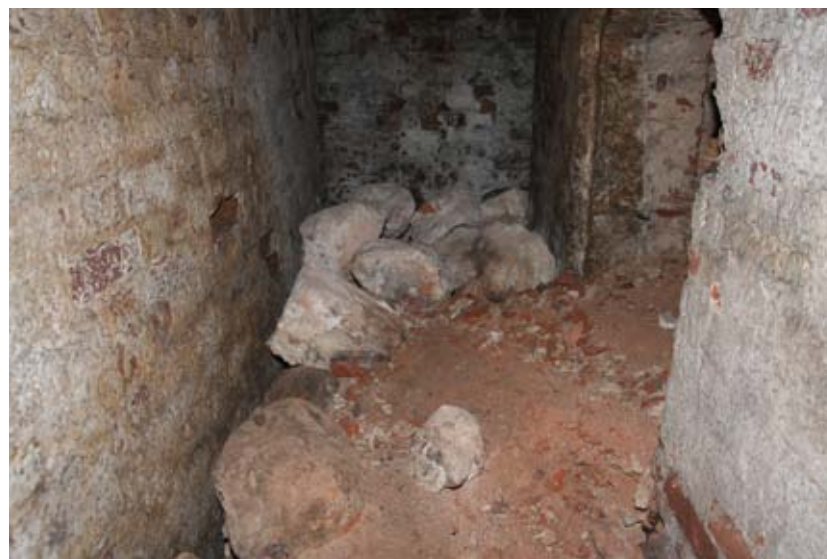
16. POM. nr 3 - rabunkowe wykucie zamurowanego otworu przy szczycie zachodnim

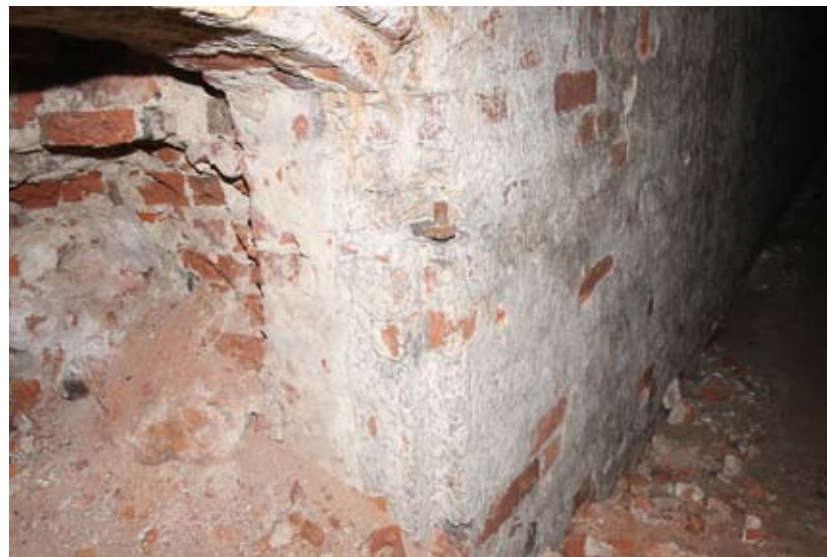
18. POM. nr 3 – ościeże otworu z zawiasem i czytelną grubością ściany pomieszczenia.

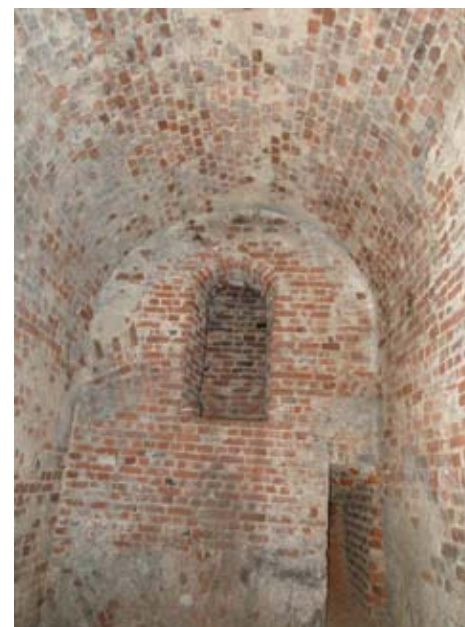
20. POM. nr 5 – szczyt zachodni z dużym otworem wentylacyjnym we wbudowanym trzonie w pierwotnej wnęcie której zamurowanie rozkuto rabunkowo.

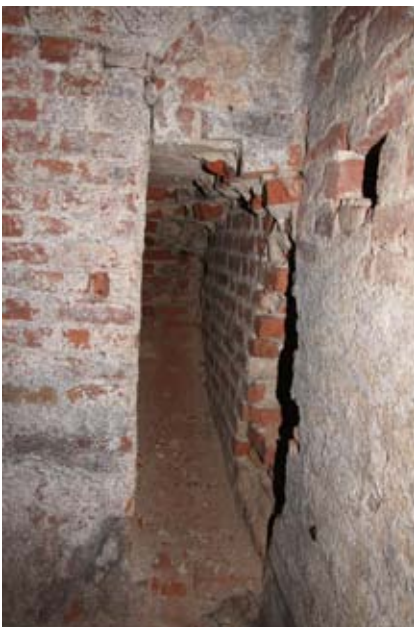
21. POM. nr 5 – otwór rabunkowy z widocznym licem ściany i trzonu.

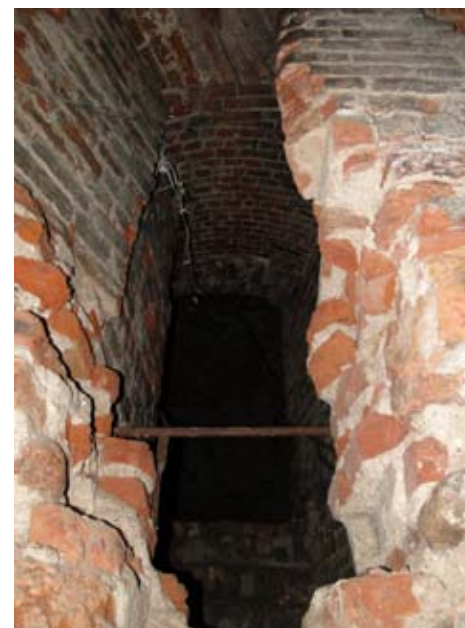
28. POM. nr 6 – widok okienka od strony POM. nr 19.

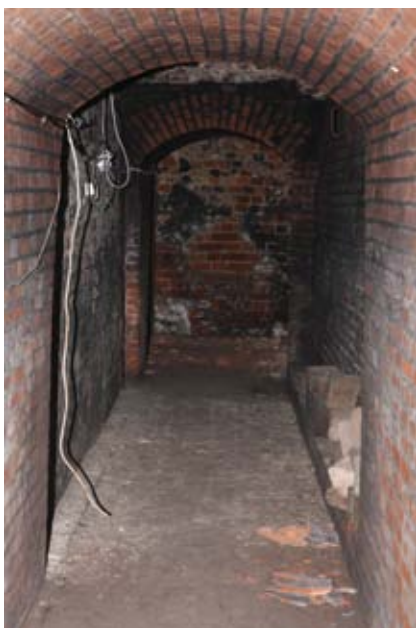
31. POM. nr 7 – widok wtórnie wykonanego korytarza przy szczycie wschodnim nad-szańca.

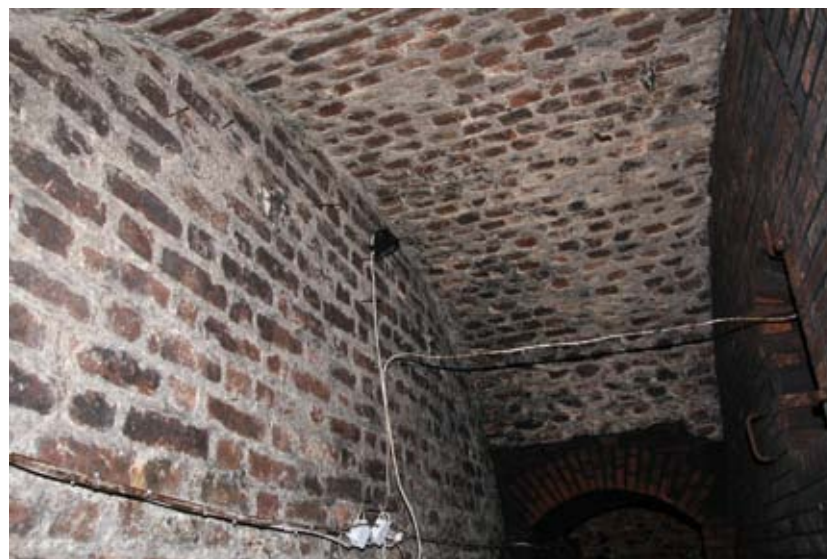
32. POM. nr 7 – widok sklepienia poprzecznego do korytarza i ściany, oryginalną oraz wtórną.

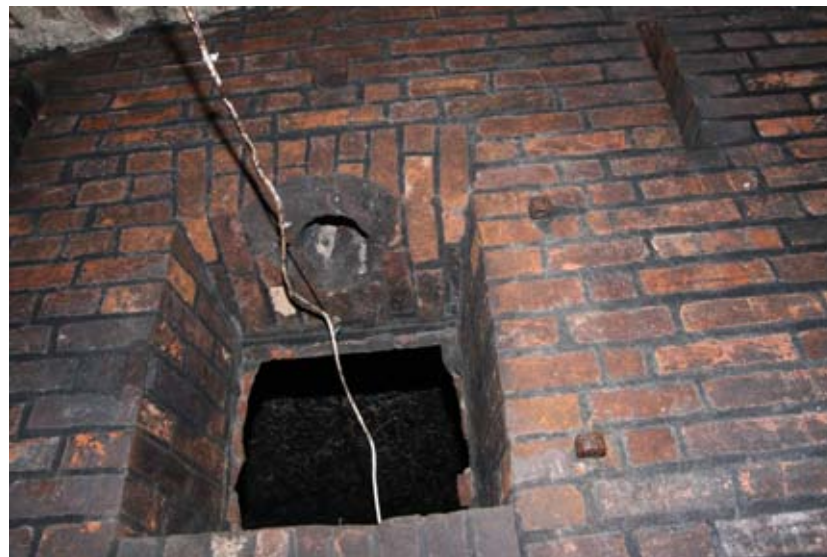
34. POM. nr 7 – okno doświetlające laboratorium amunicyjne z otworem spalinowym lampy.

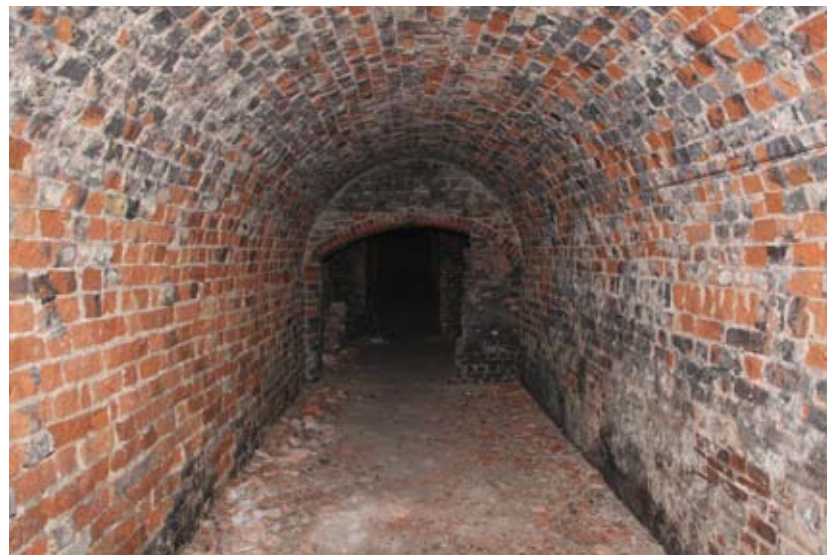
38. POM. nr 9 – zachodni kraniec korytarza z oryginalnym szerokim przejściem zamurowanym częściowo przy adaptacji na magazyn amunicyjny.

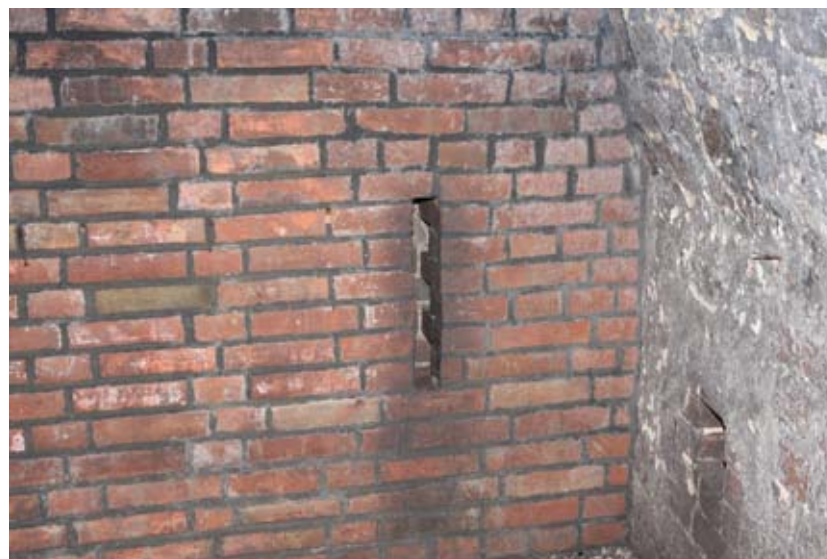
40. POM. nr 10 – szczelina wentylacyjna, na bocznej ścianie gniazdo oparcia urządzeń technicznych.

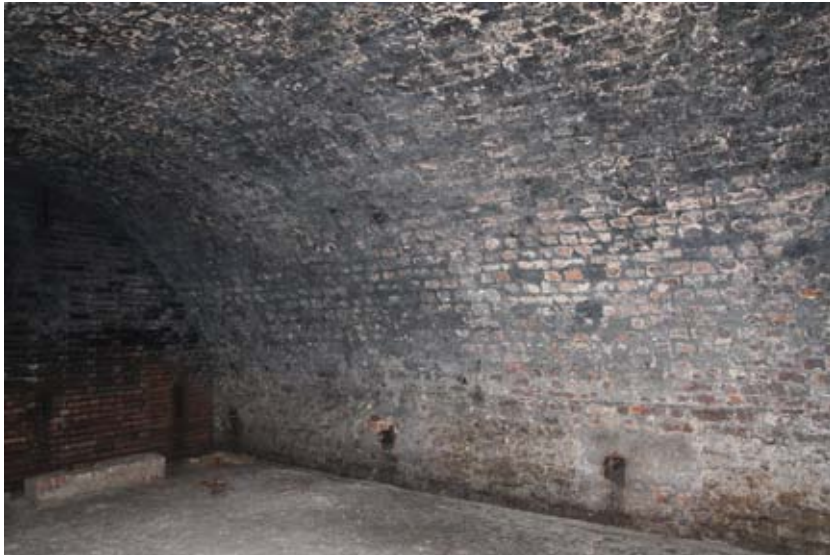
41. POM. nr 10 – ściana południowa i sklepienie.

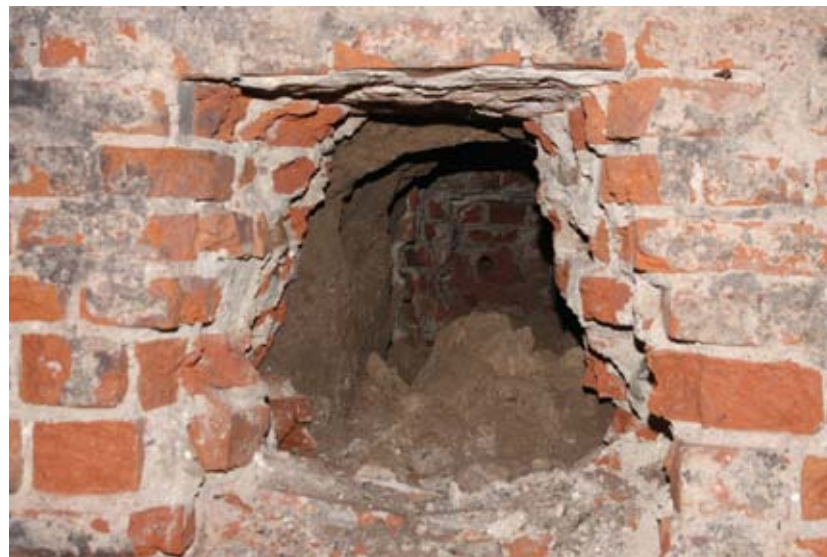
46. POM. nr 11 – rabunkowy otwór w ścianie południowej nadszańca pokazujący wnętrze muru, jego szczelinową konstrukcję z murem oskarpowania nadszańca.

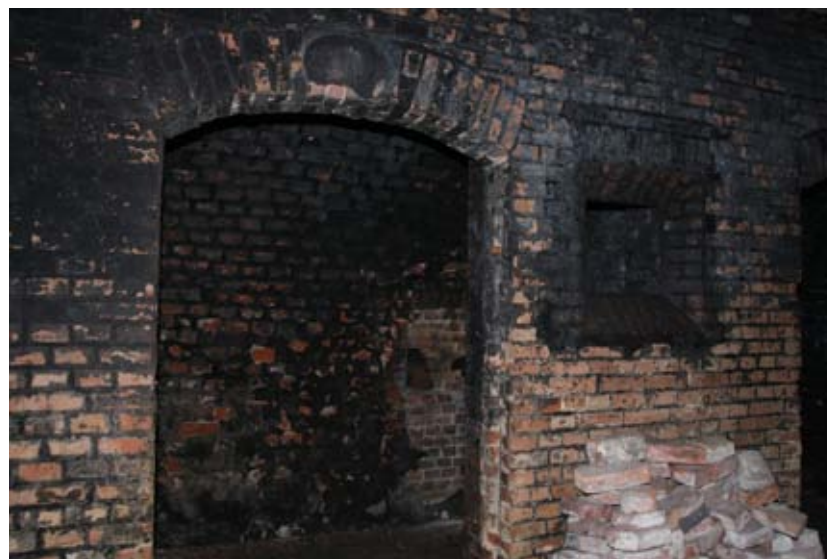
48. POM. nr 11 – wejście do pomieszczenia lampowego.

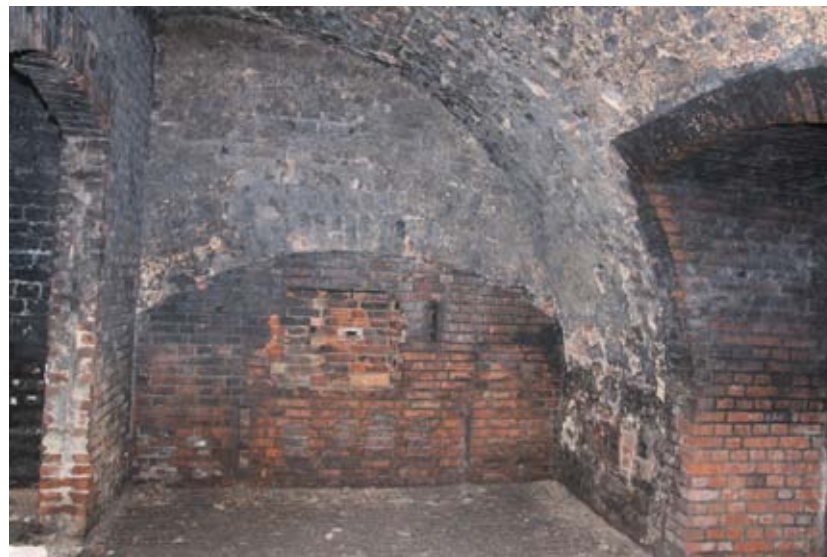
50. POM. nr 11 – zamurowane pierwotne przejście do POM. nr 17.

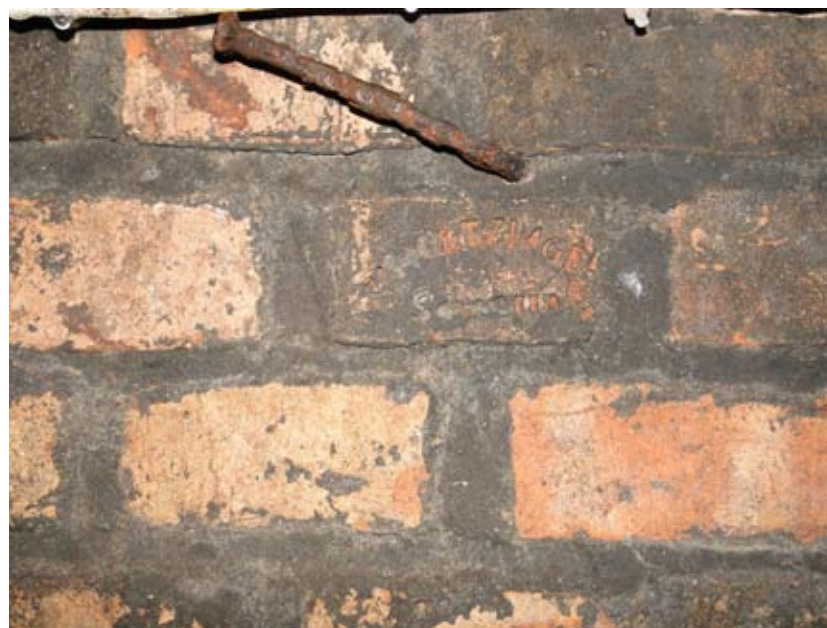
52. POM. nr 11 - znak wytwórni cegły użytej do adaptacji magazynów prochu i laboratorium amunicyjnego w drugiej połowie XIX w.

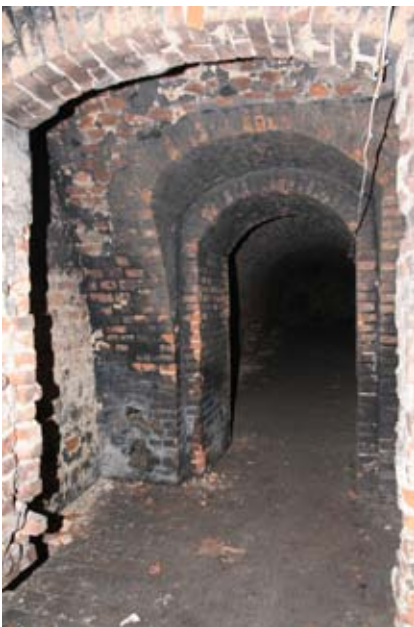
53. POM. nr 12 – lewy przedsionek magazynu prochu.

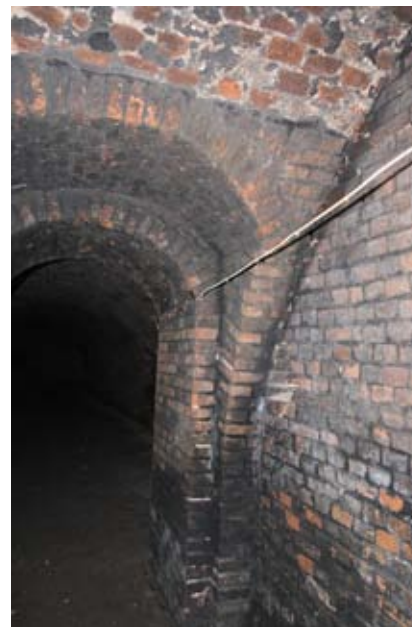
54. POM. nr 12 – ściana działowa i obudowa ościeży z cegły maszynowej.

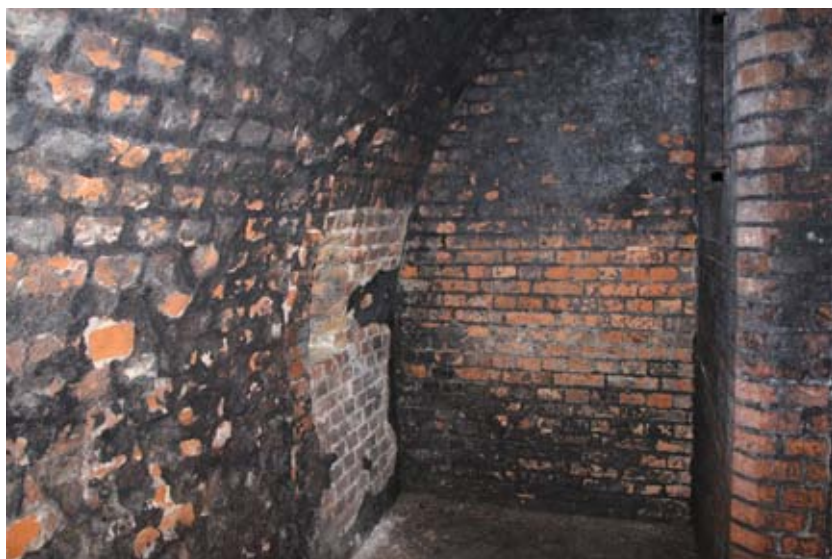
55. POM. nr 13 – pomieszczenie lampowe, ściana zachodnia.

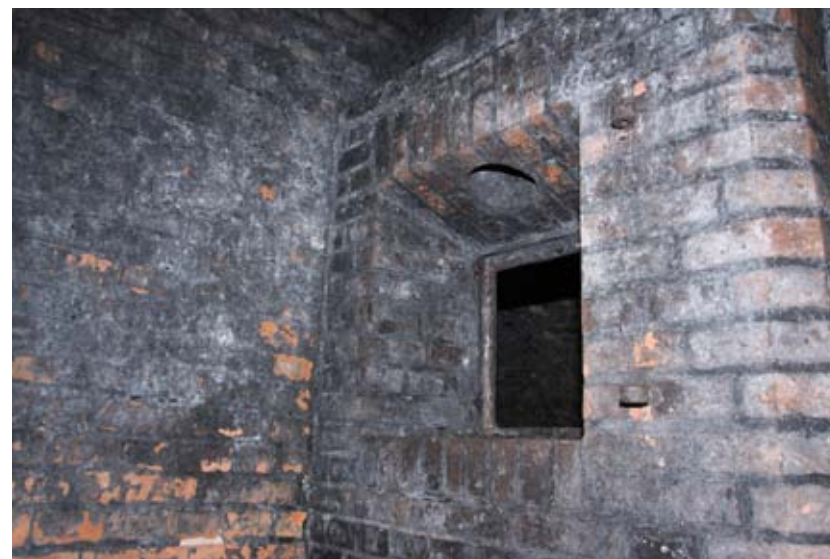
56. POM. nr 13 – ściana wschodnia z okienkiem doświetlającym korytarz i widocznym przewodem spalinowym.

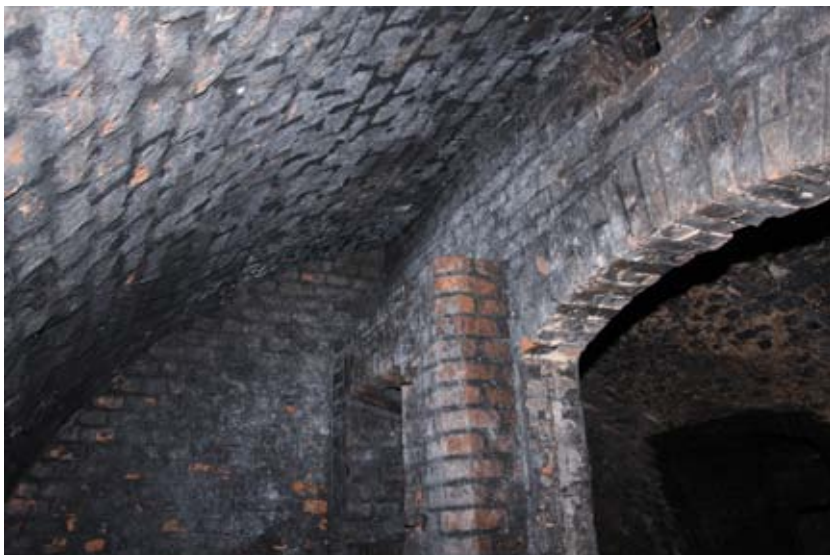
57. POM. nr 13 – nadproże wejścia z otworem wentylacyjnym.

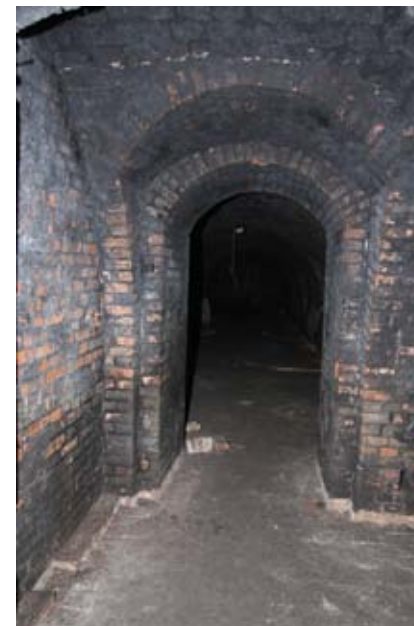
58. POM. nr 14 – prawy przedsionek magazynu prochowego.

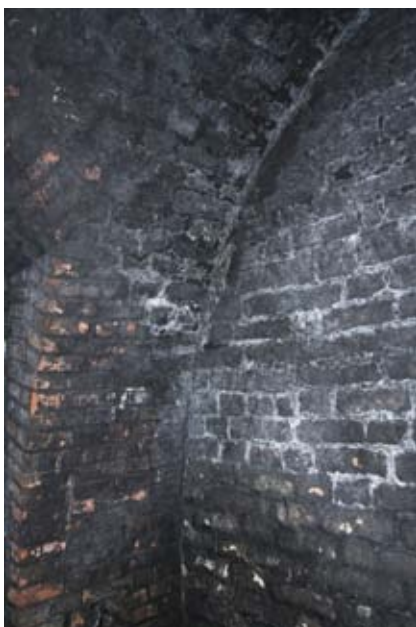
59. POM. nr 14 – narożnik przedsionka ze sklepieniem ścianą szczytową i wtórną obudową ościeża.

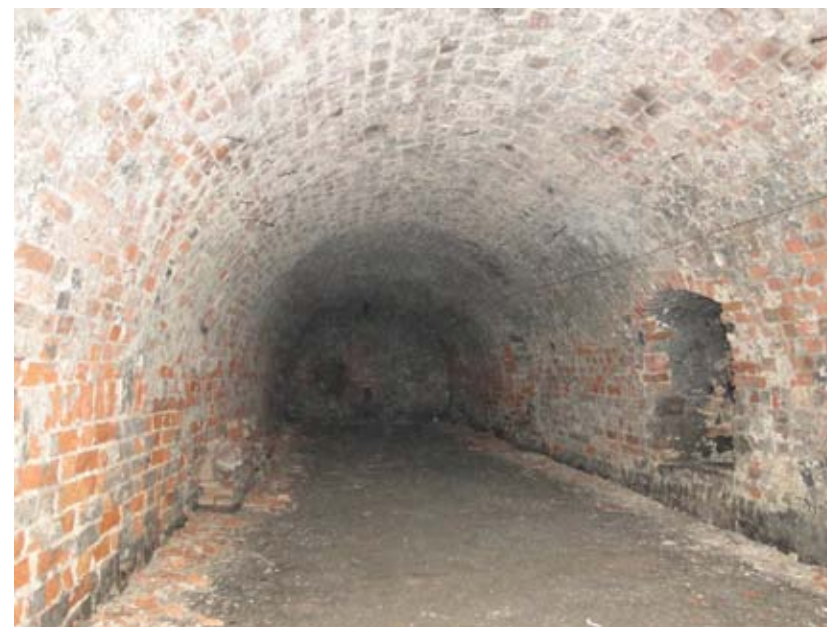
60. POM. nr 15 – widok magazyny w kierunku zachodnim.

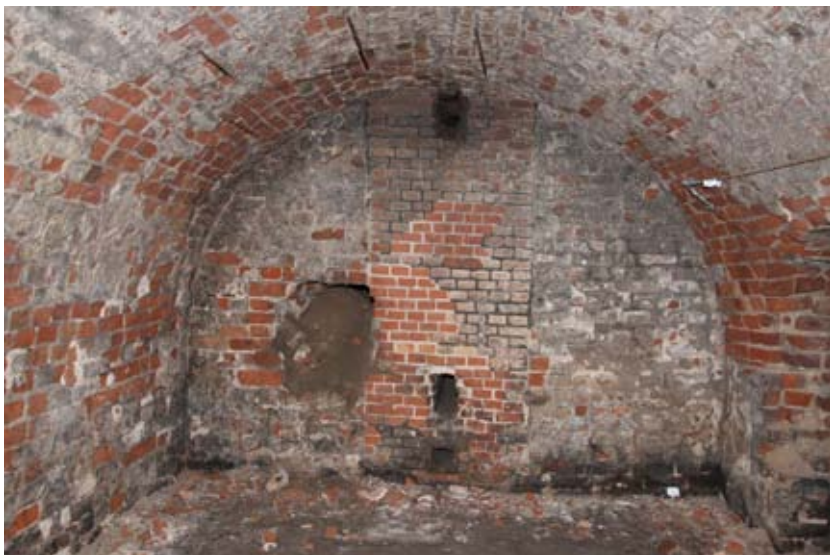
61. POM. nr 15 – szczyt zachodni z wstawionym trzonem wentylacyjnym z kanałami wlotowymi oraz otworem rabunkowym.

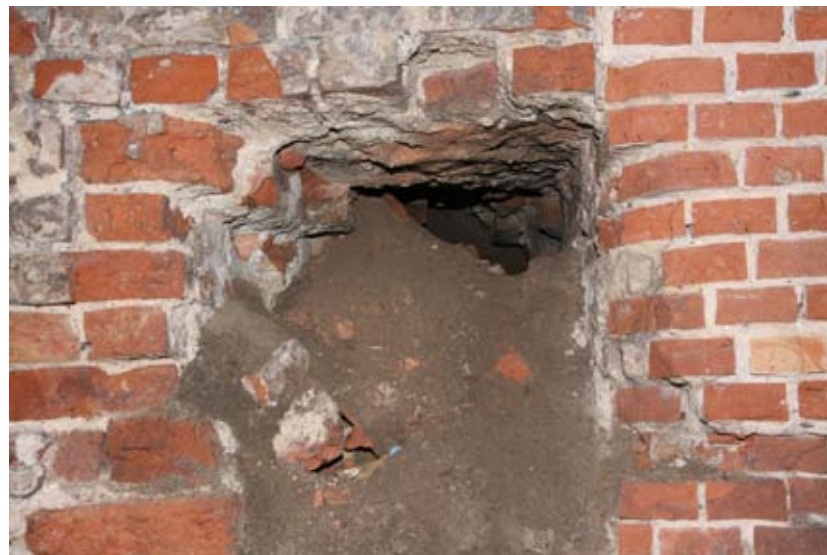
62. POM. nr 15 – otwór rabunkowy na głębokość około 180 cm do warstw zasypowych.

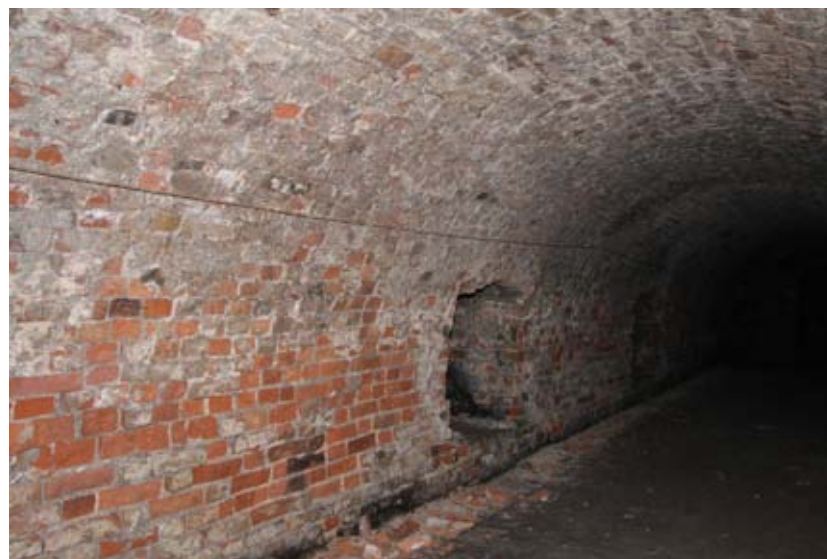
64. POM. nr 15 – otwory techniczne w ścianie północnej.

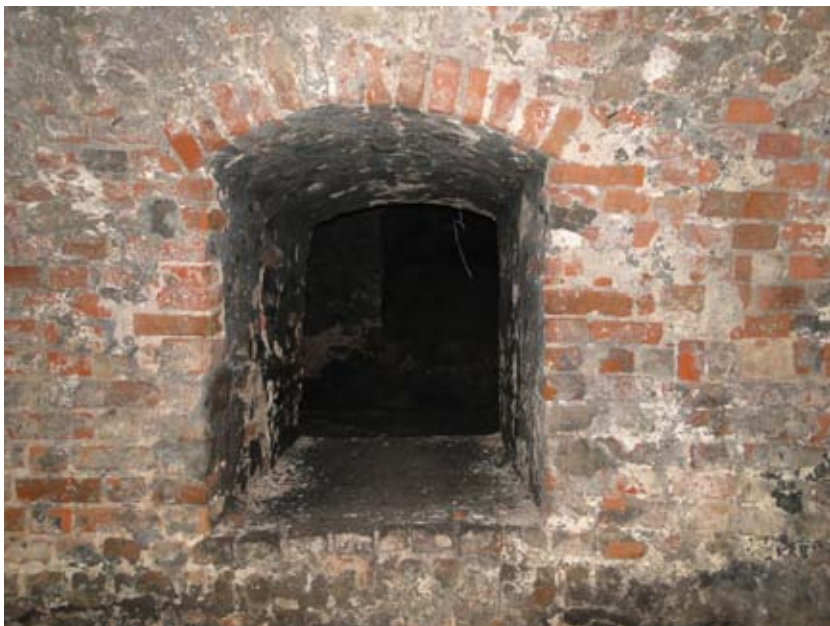
65. POM. nr 15 – otwór techniczny łączący magazyny prochowe.

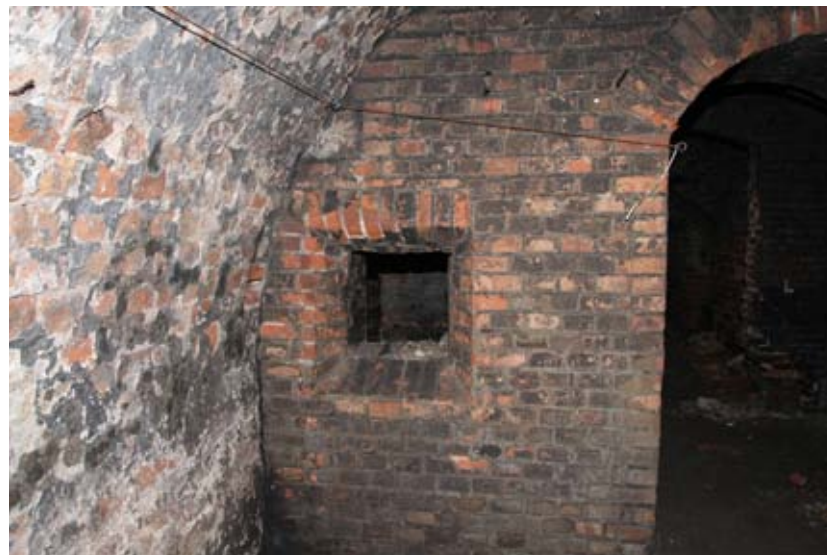
66. POM. nr 15 – okienko doświetlające przy wejściu do magazynu.

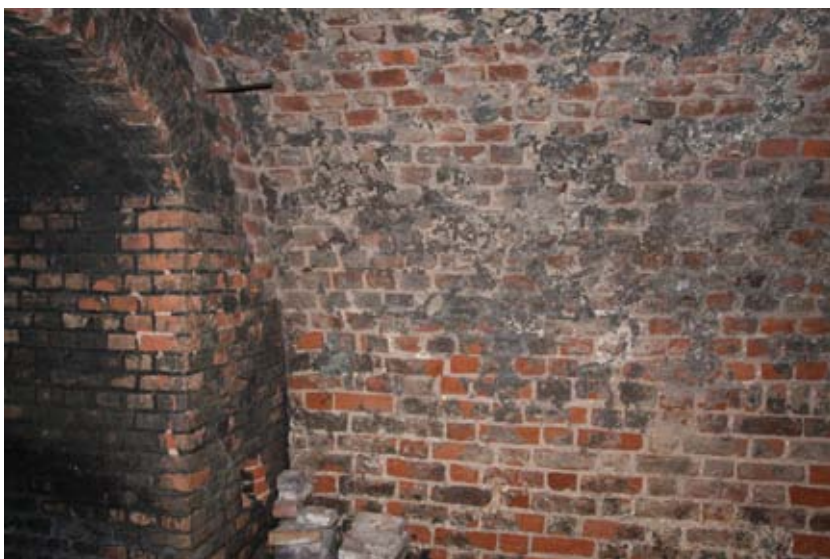
67. POM. nr 15 – narożnik południowo-wschodni z otworem wentylacyjnym.

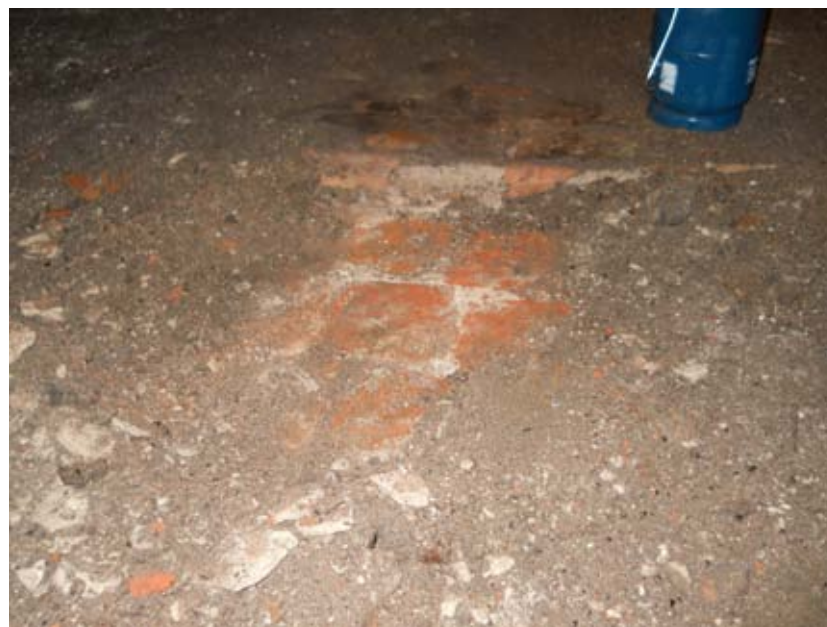
68. POM. nr 15 – odkrywka posadzki, pod posadzką z cegły maszynowej znajduje się posadzka z połówek cegły ręcznej na zaprawie wapiennej ułożona na piasku.

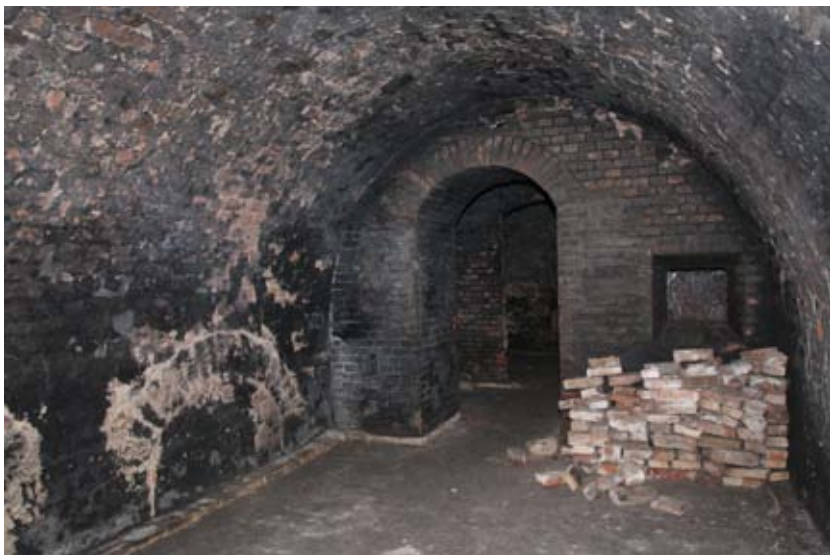
69. POM. nr 16 – szczyt wschodni z okienkiem doświetlającym i otworem wentylacyjnym oraz widoczne łęki fundamentu punktowego ściany zewnętrznej.

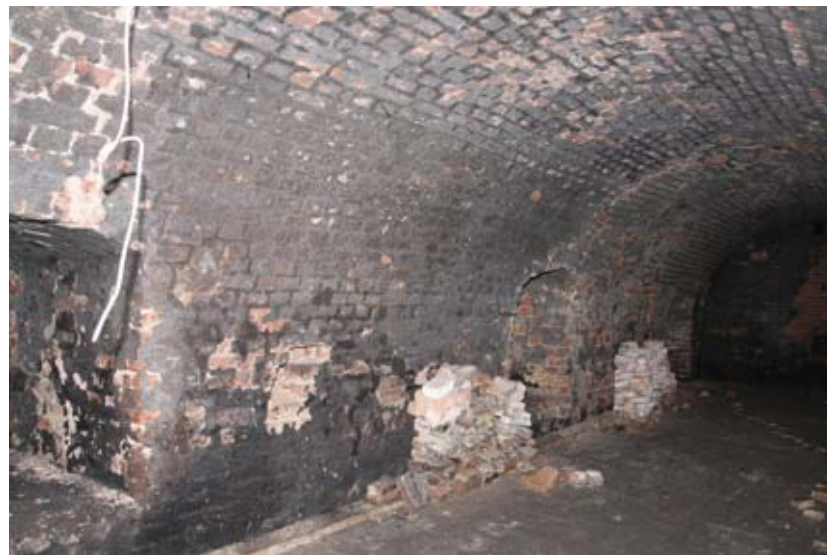
70. POM. nr 16 – ściana południowa z otworami technicznymi.

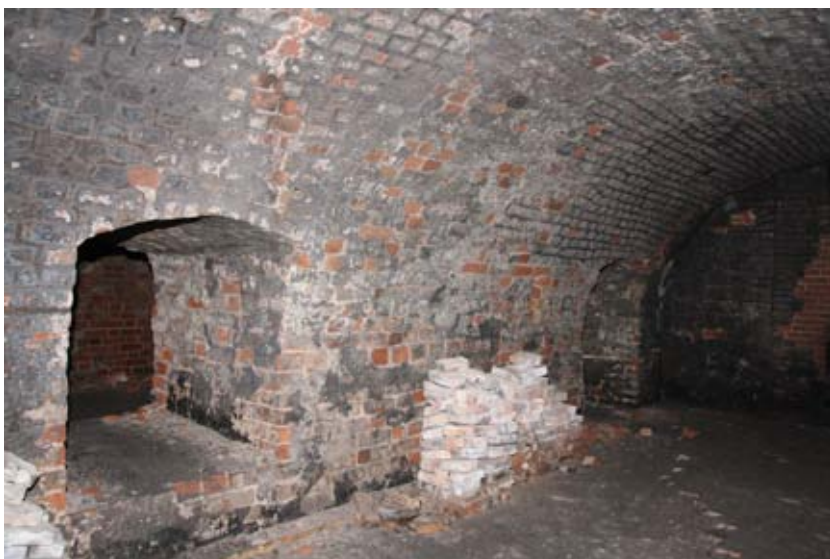
71. POM. nr 16 – otwór techniczny.

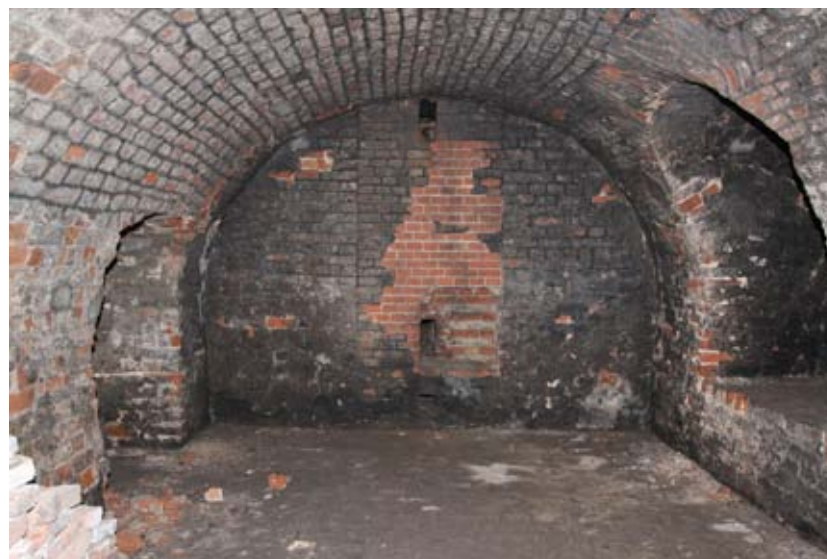
72. POM. nr 16 – szczyt zachodni z wstawionym trzonem wentylacyjnym.

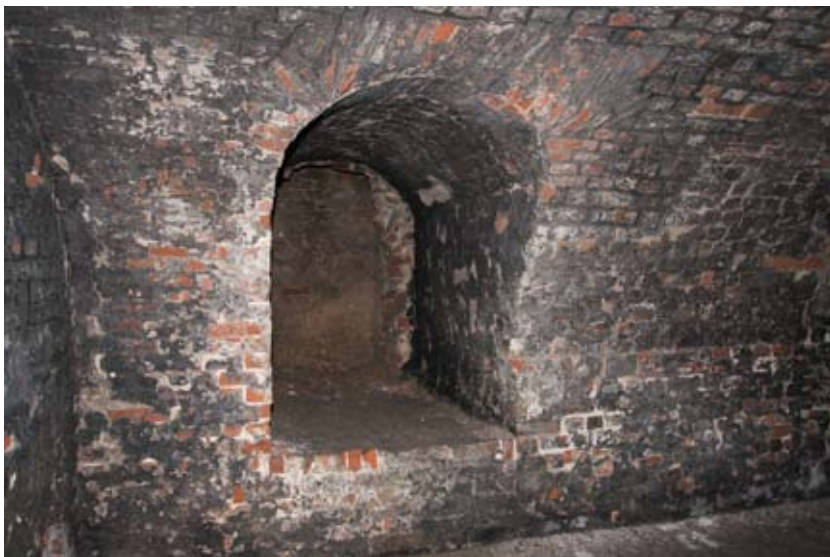
73. POM. nr 16 – wnęka wentylacyjna w ścianie północnej.

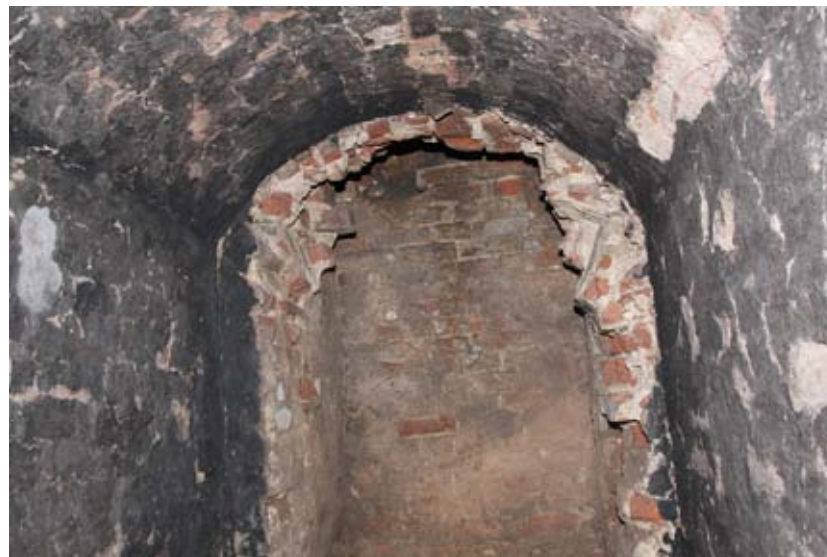
74. POM. nr 16 – przebita ściana zewnętrzna z otworem wentylacyjnym.

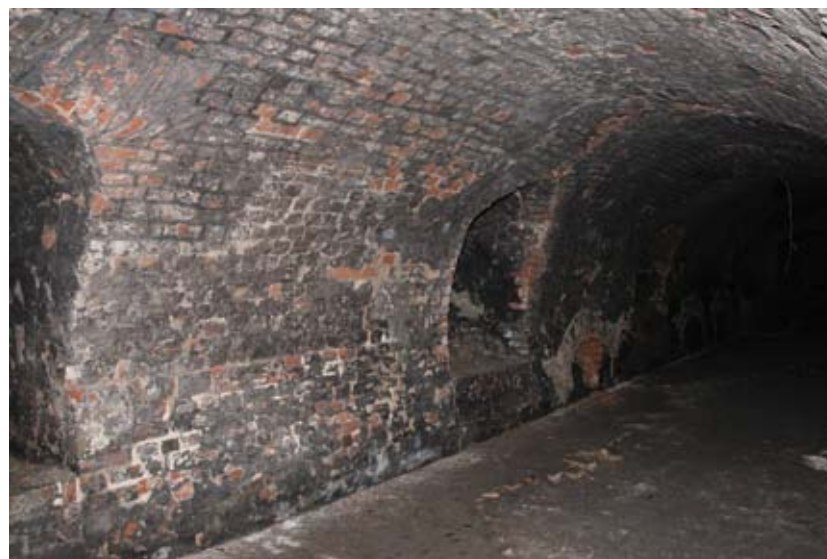
76. POM. nr 16 – ściana północna z wnękami wentylacyjnymi.

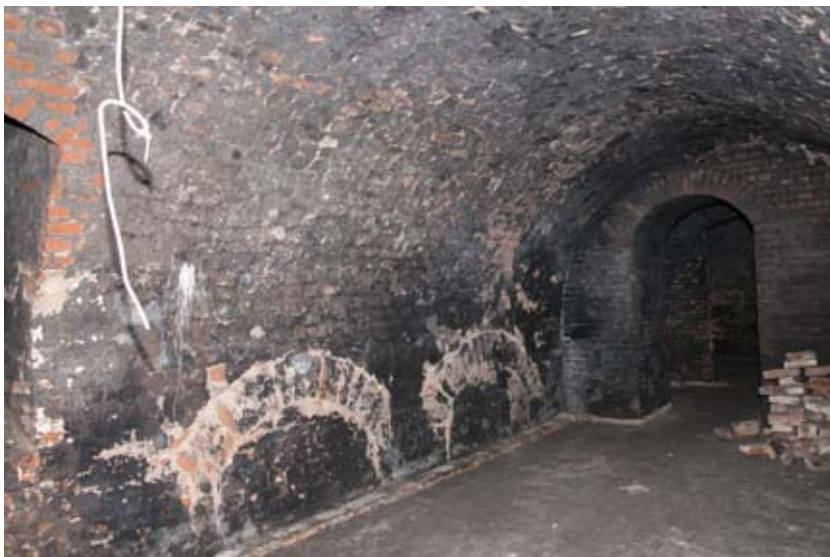
77. POM. nr 16 – łęki pomiędzy filarami fundamentów punktowych z zamurowaniem wnek na poziomie użytkowym.

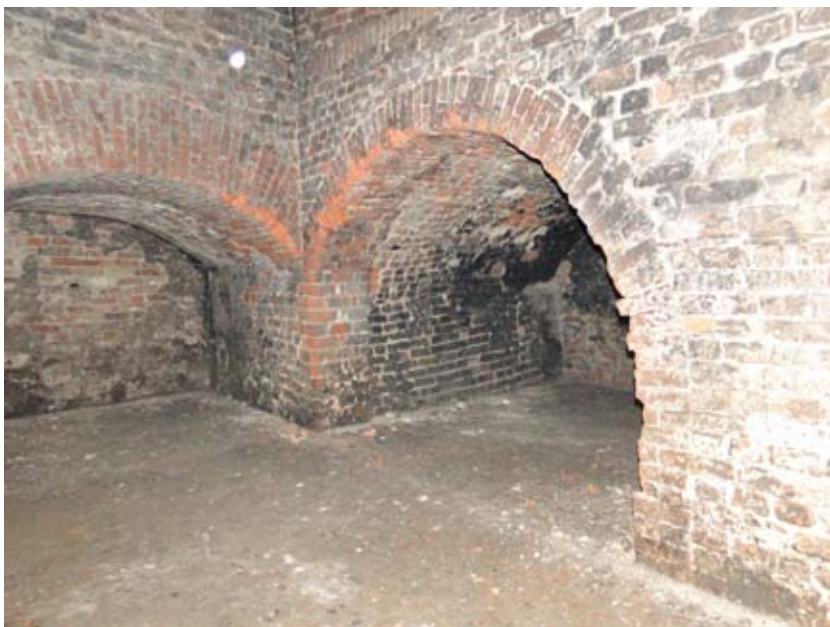
79. POM. nr 17 – narożnik południowo-zachodni wskazujący na dostawienie tarasu nad strzelnicami do elewacji nadszańca i wykorzystaniu przejścia na otwarty taras.

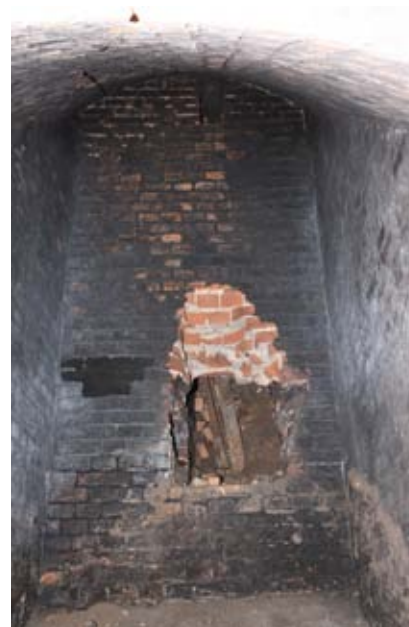
78. POM. nr 16 – wnęka wentylacyjna od strony wschodniej wykonana (?) przemurowana przy adaptacji pomieszczeń na magazyn prochu.

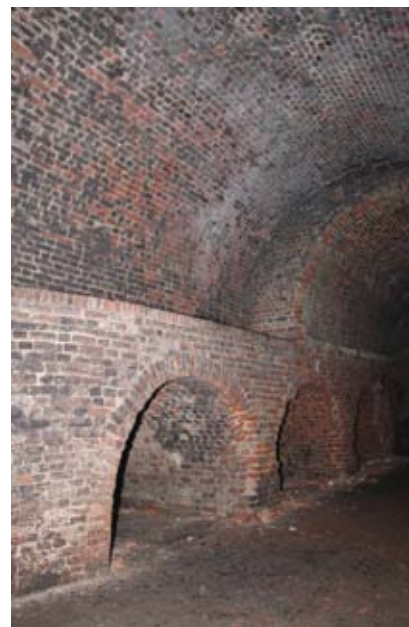
80. POM. nr 17 – szereg przesklepionych strzelnic nakrytych tarasem a następnie w całości przesklepionych dwoma kolebkami o różnych średnicach.

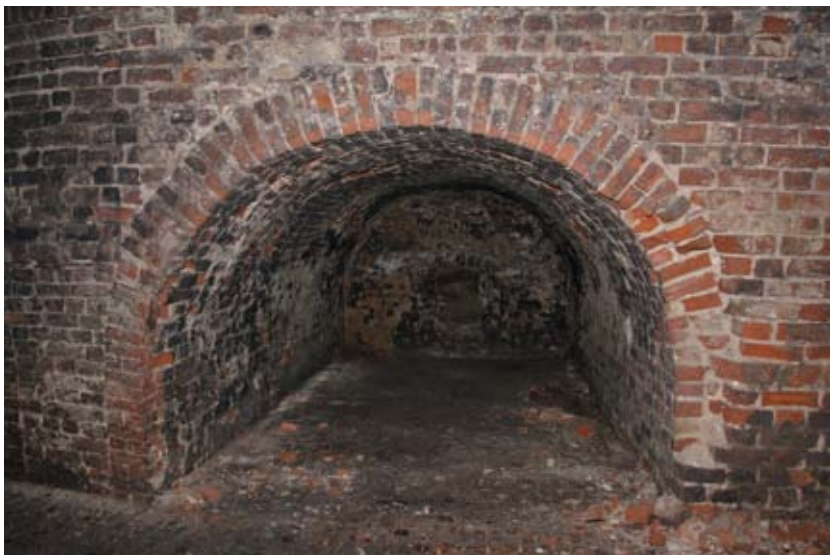
81. POM. nr 17 – druga od południa strzelnica przesklepiona.

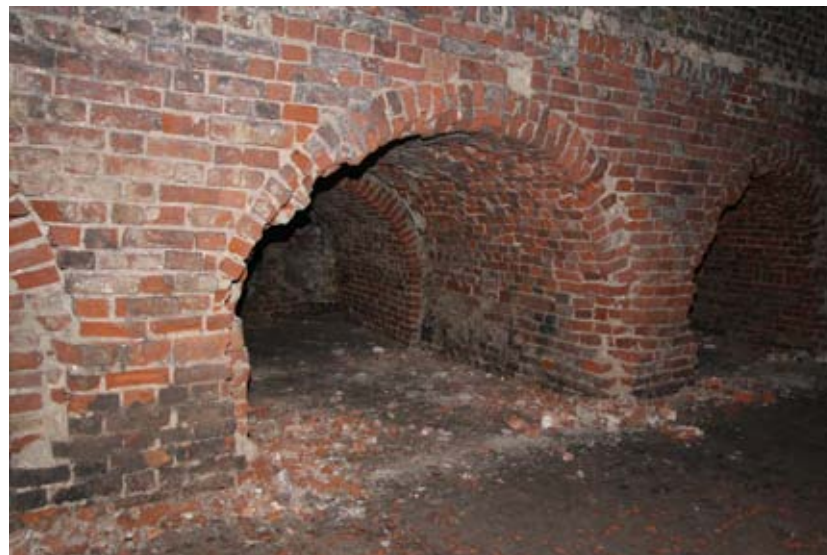
82. POM. nr 17 – kolejne strzelnice pod tarasem.

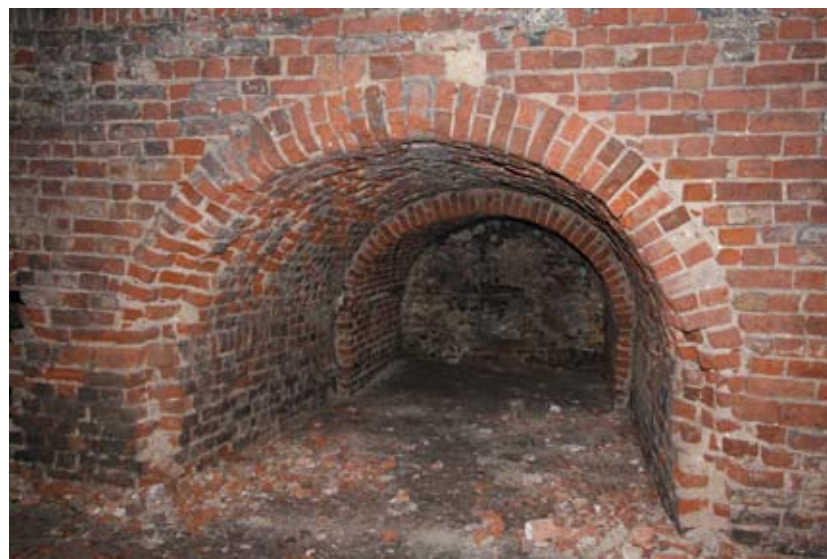
84. POM. nr 17 – strzelnica ze wzmocnionym sklepieniem usytuowana pod uskokiem sklepienia pomieszczenia.

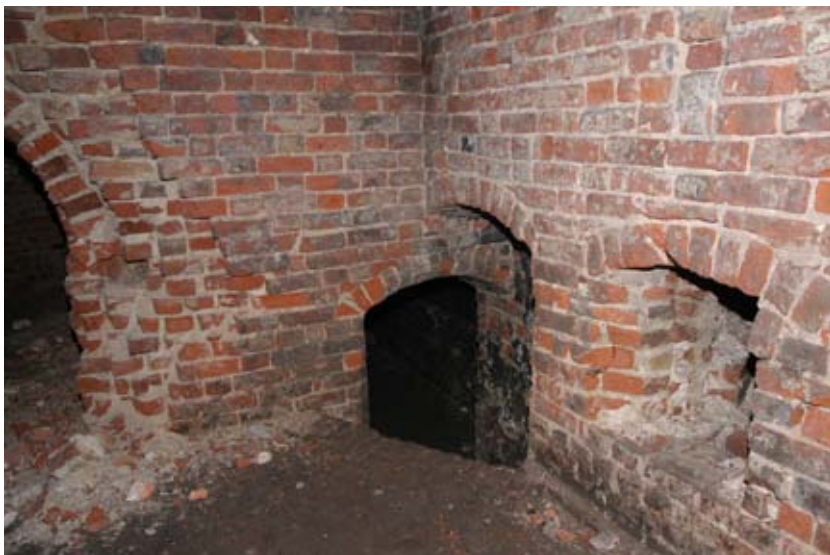
85. POM. nr 17 – narożnik północno zachodni z wejściem do podręcznego magazynu prochu (pomieszczenie nr 18) i strzelnicą w murze czołowym barku.

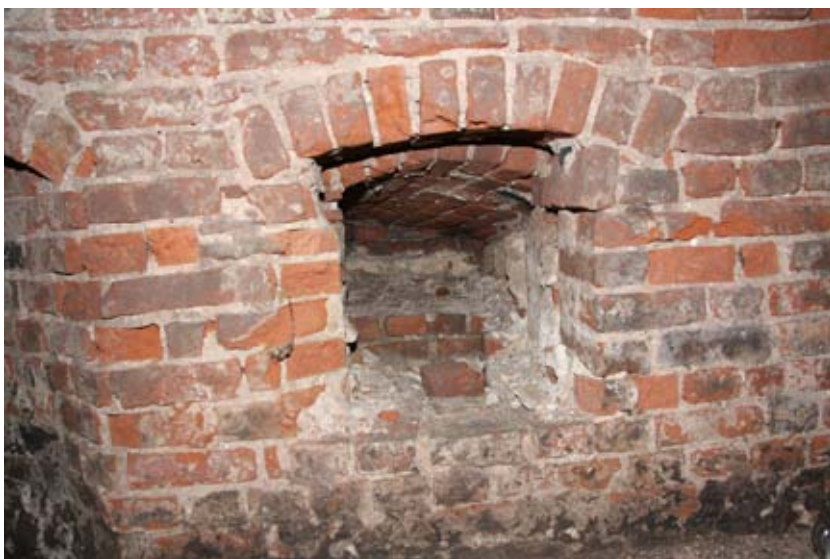
87. POM. nr 17 – zamurowana strzelnica z rozglifieniem uskokowym po stronie zewnętrznej.
