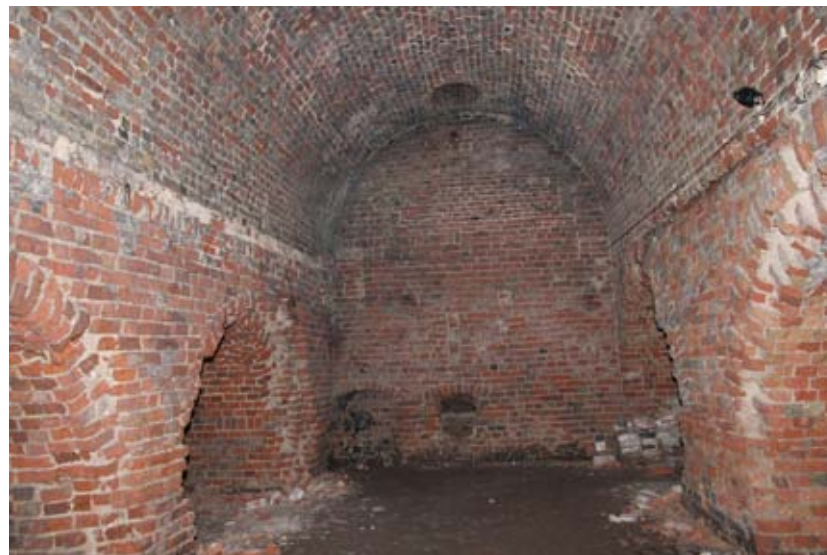
86. POM. nr 17 – szczyt północny, nadbudowany mur czołowy barku ze strzelnicą, sąsiadujący z pierwotnym tarasem.

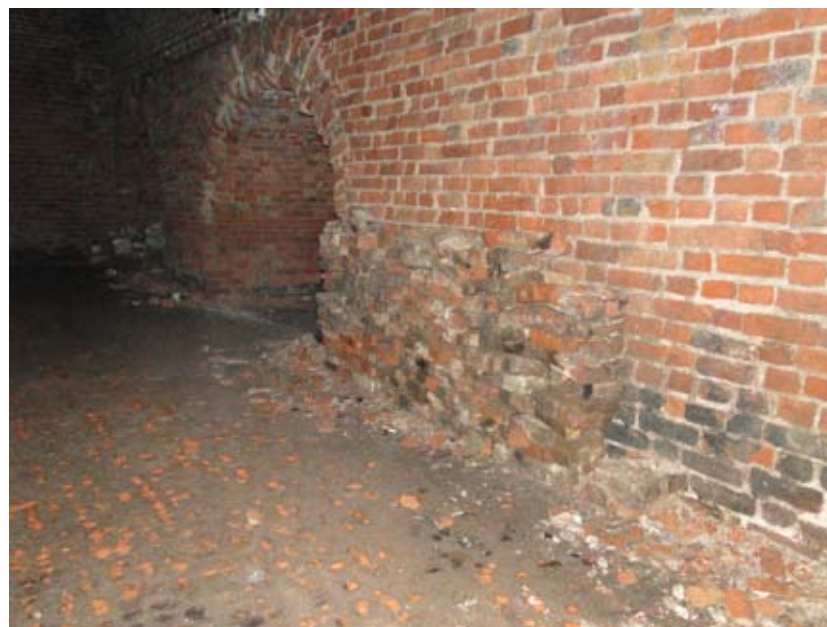
88. POM. nr 17 – mur wschodni od strony otwartego tarasu z dwoma łukowymi przejściami.

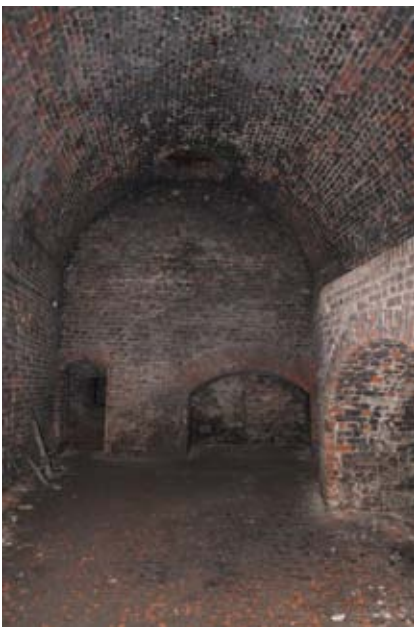
89. POM. nr 17 – szczyt południowy z zamurowanym wejściem do kazamat i wykutym wejściem do schodów.

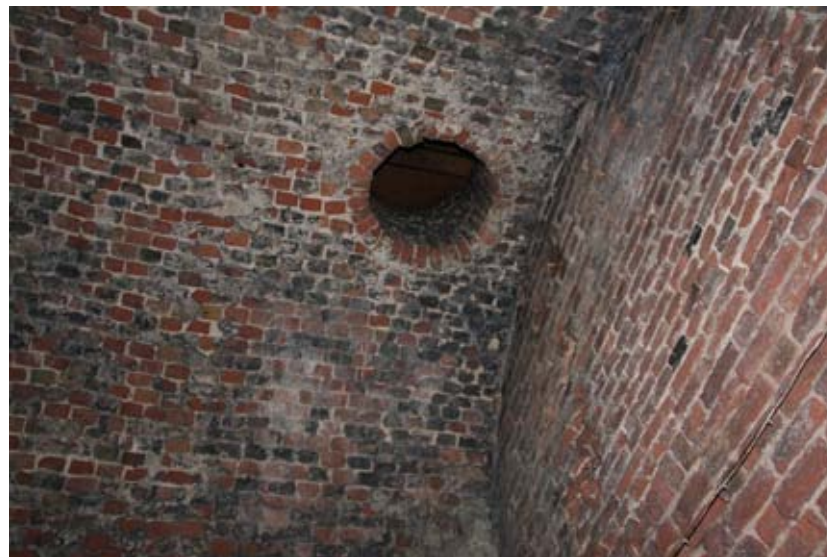
90. POM. nr 17 – otwór wentylacyjny w sklepieniu.

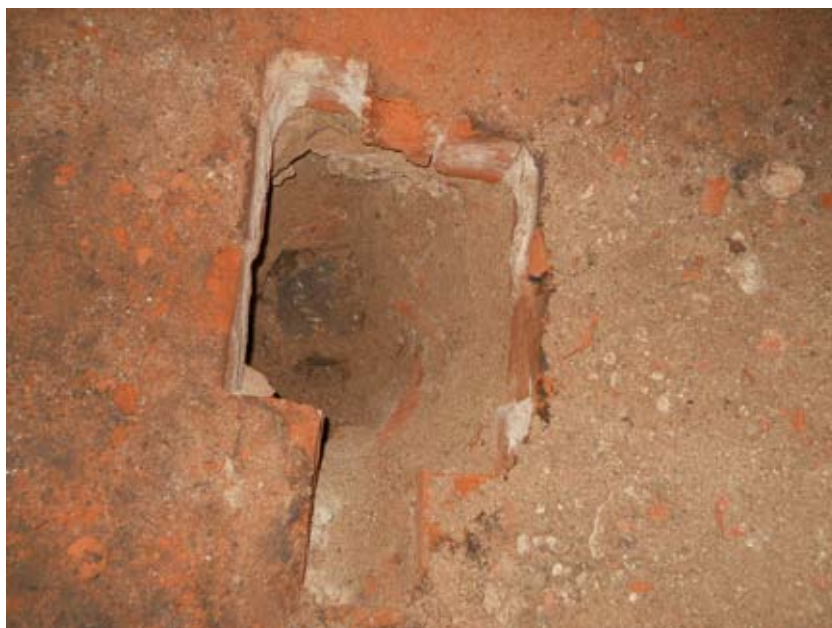
91. POM. nr 17 – odkrywka posadzki, 48 cm pod posadzką ceglana znajduje się bruk kamienny.

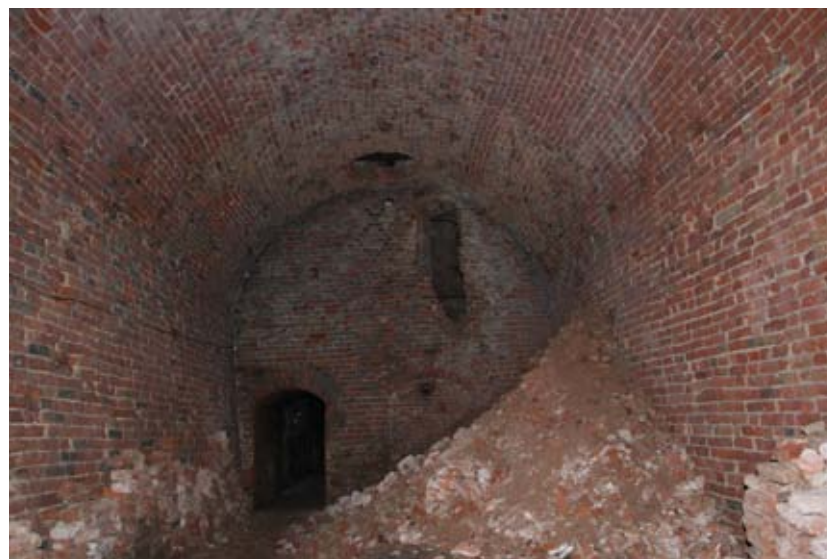
92. POM. nr 19 – widok na szczyt południowy z zamurowanym wejściem oraz nowym przebitym przy narożniku wschodnim. Widoczne znaczne zagruzowanie pomieszczenia.

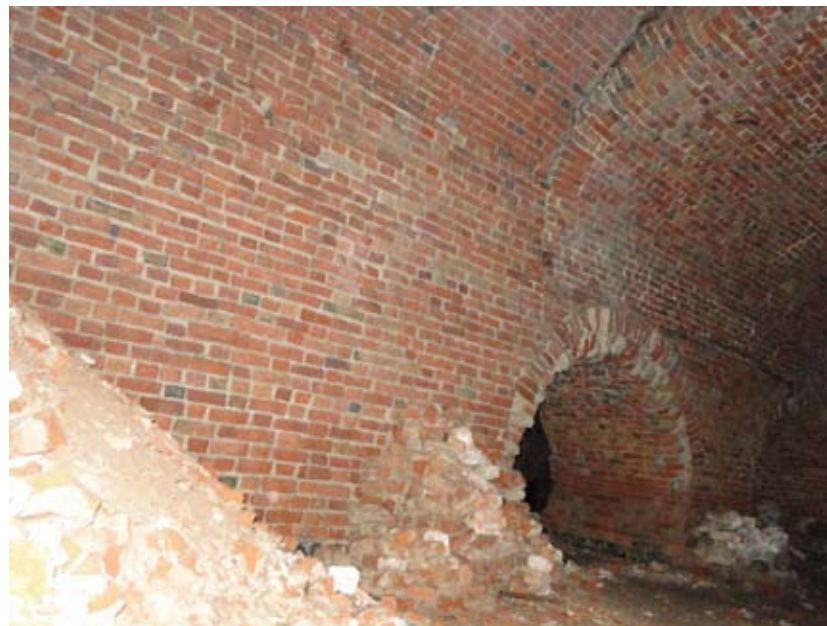
94. POM. nr 19 – ściana zachodnia z otworami w części północnej.

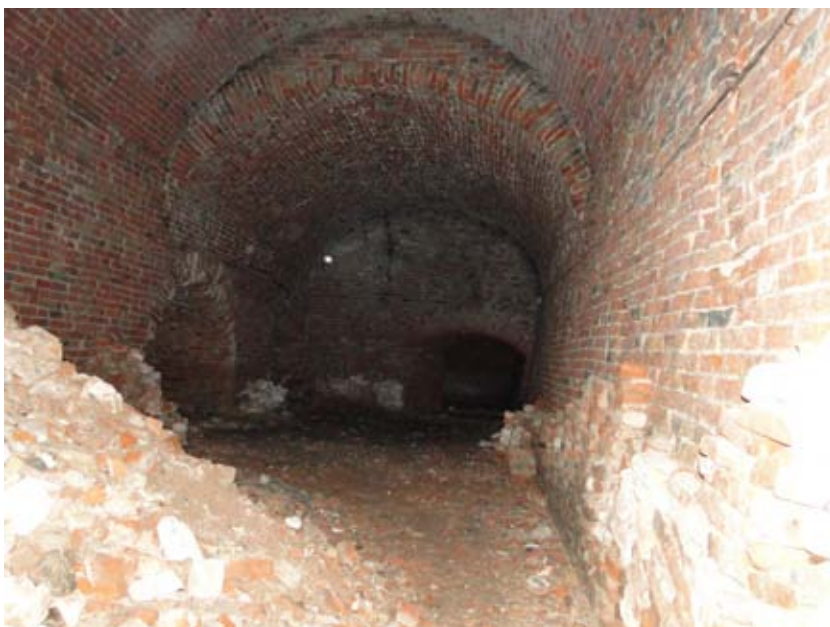
95. POM. nr 19 – szczyt północny z przejściem do POM. nr 20.

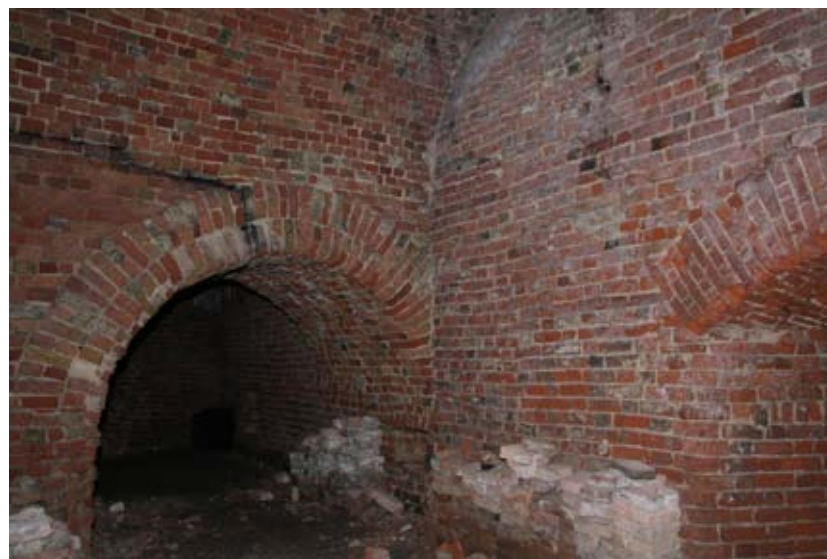
96. POM. nr 19 – narożnik północno-zachodni z przejściem oraz strzelnicą.

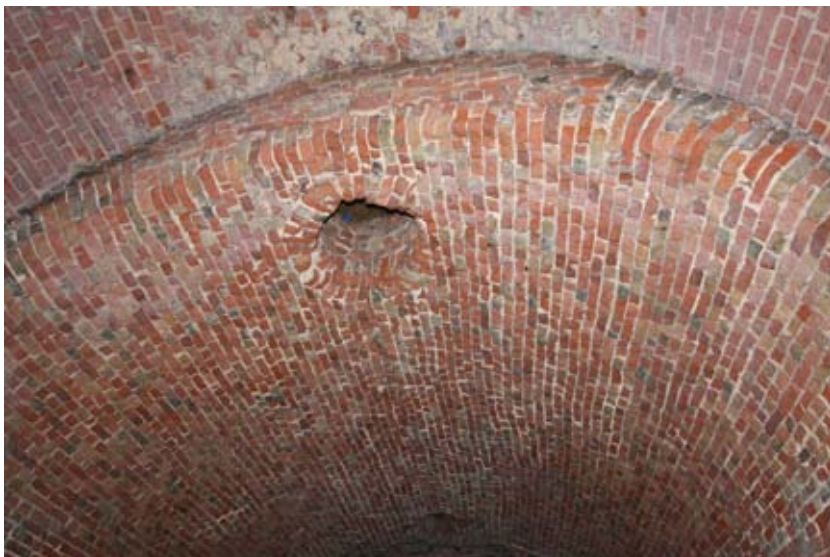
97. POM. nr 19 – uskok sklepienia i otwór wentylacyjny.

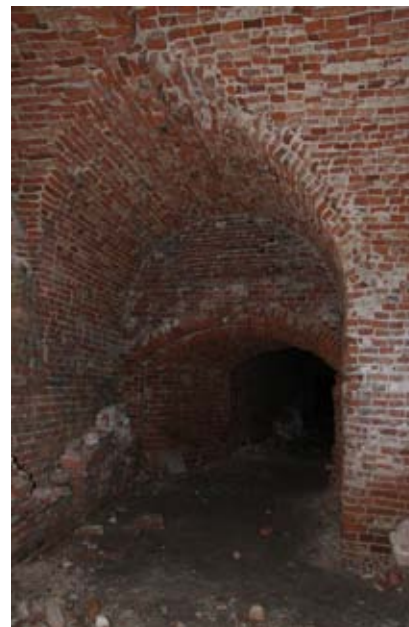
98. POM. nr 20 – wejście z lunetą w sklepieniu.

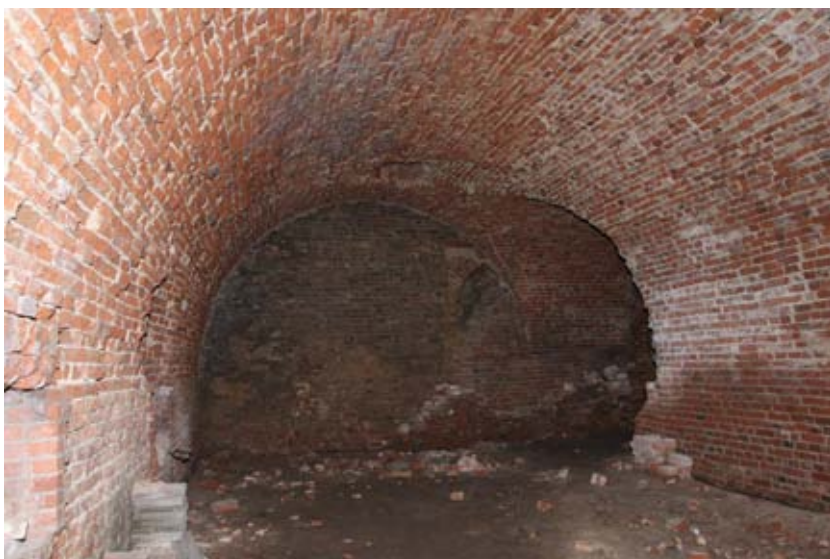
99. POM. nr 20 – szczyt wschodni z zamurowanym wylotem poterny (?).

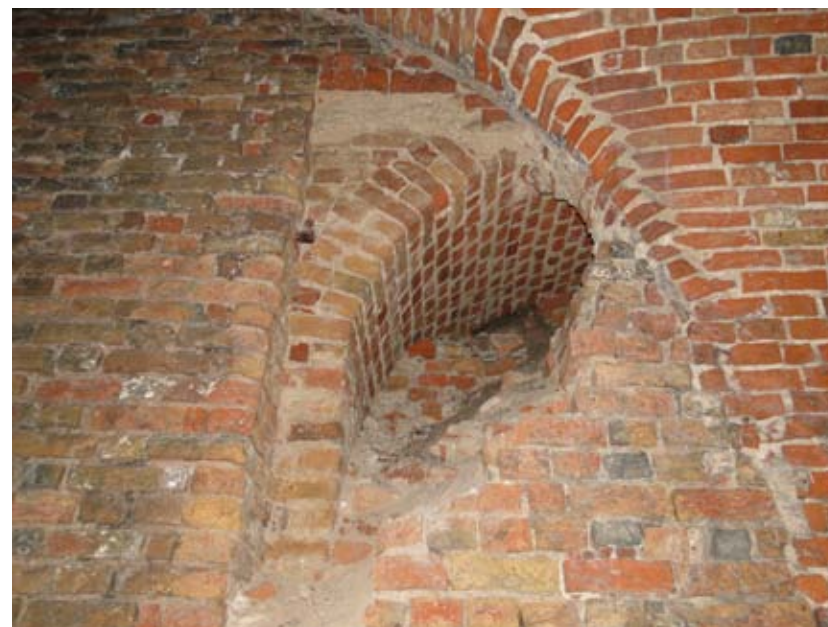
100. POM. nr 20 – wejście do domniemanej poterny.

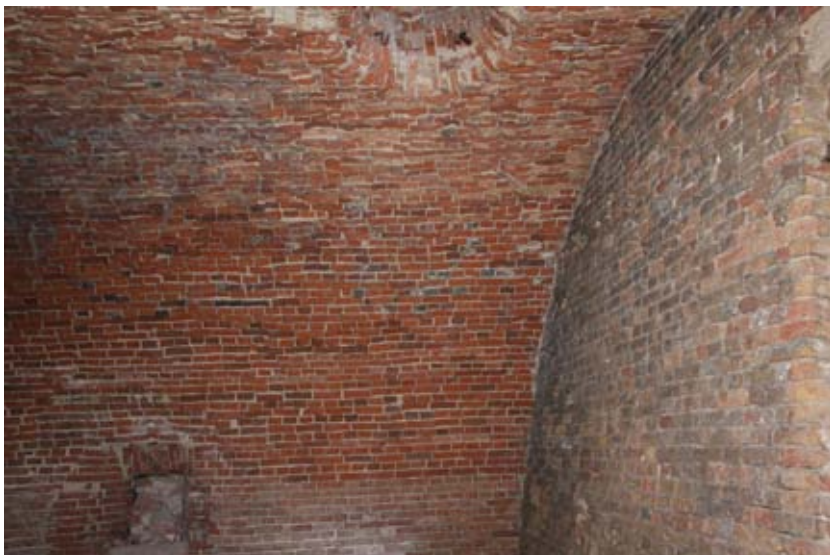
101. POM. nr 20 – narożnik południowo-wschodni z otworem wentylacyjnym w sklepieniu i strzelnicą w ścianie północnej.

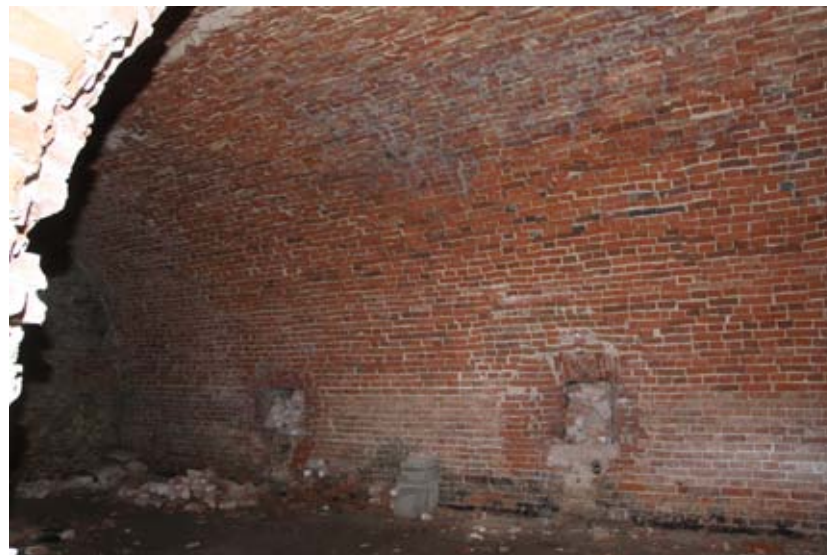
102. POM. nr 20 ściana północna ze strzelnicami.

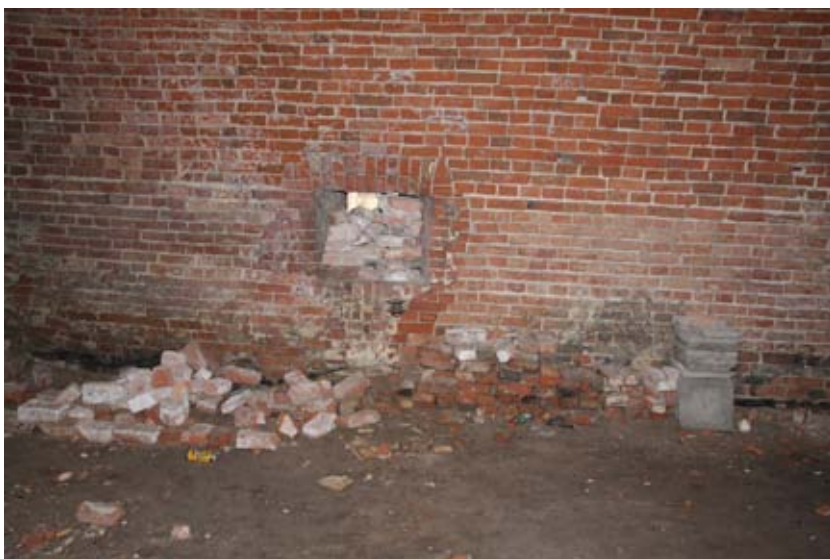
103. POM. nr 20 – strzelnica wykuta w murze.

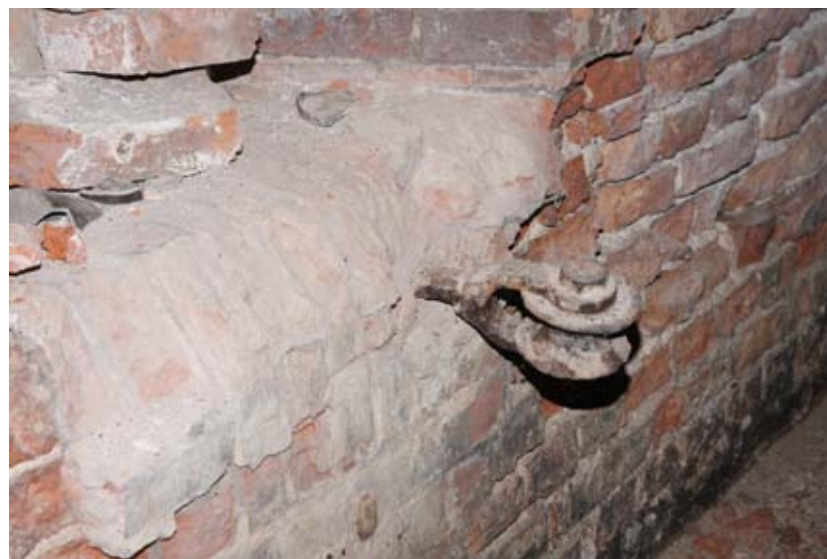
104. POM. nr 20 – blok uchwytu działowego.

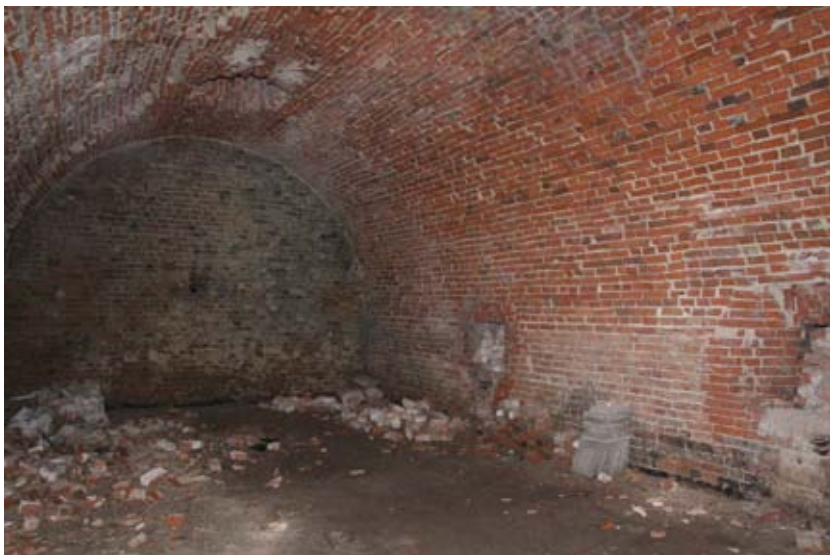
105. POM. nr 20 – szczyt zachodni.

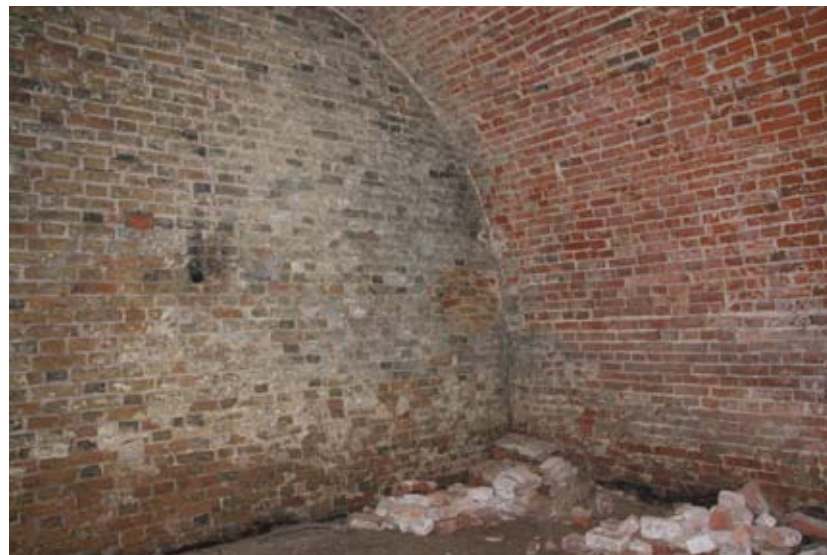
106. POM. nr 20 – narożnik północno-zachodni.

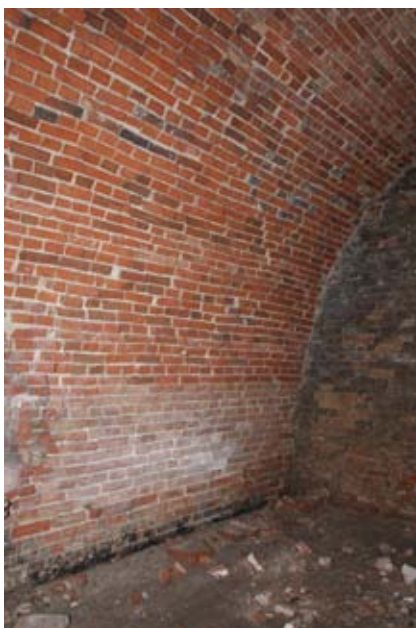
107. POM. nr 20 – narożnik południowo-zachodni.

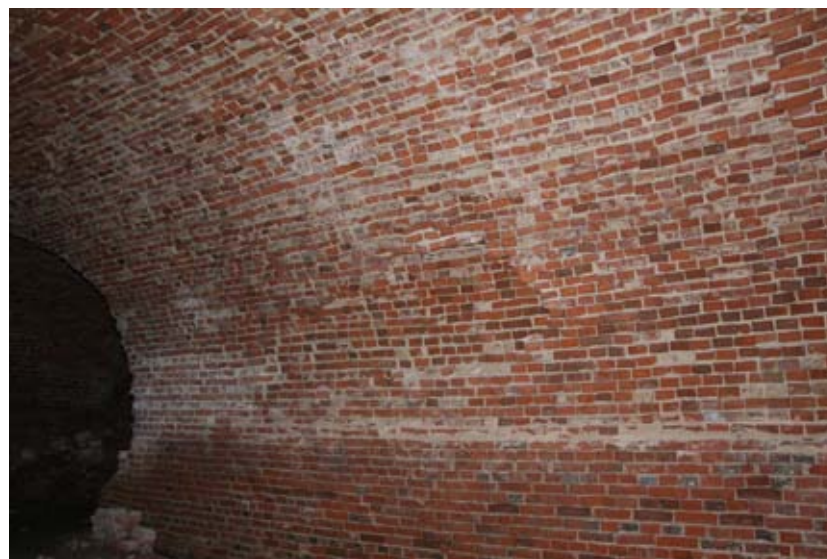
108. POM. nr 20 – ściana południowa.

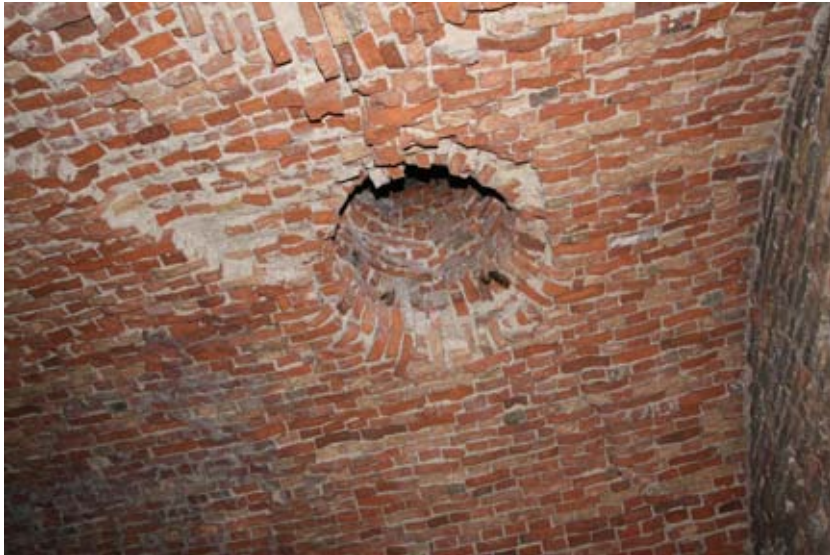
109. POM. nr 20 – drugi otwór wentylacyjny w sklepieniu.

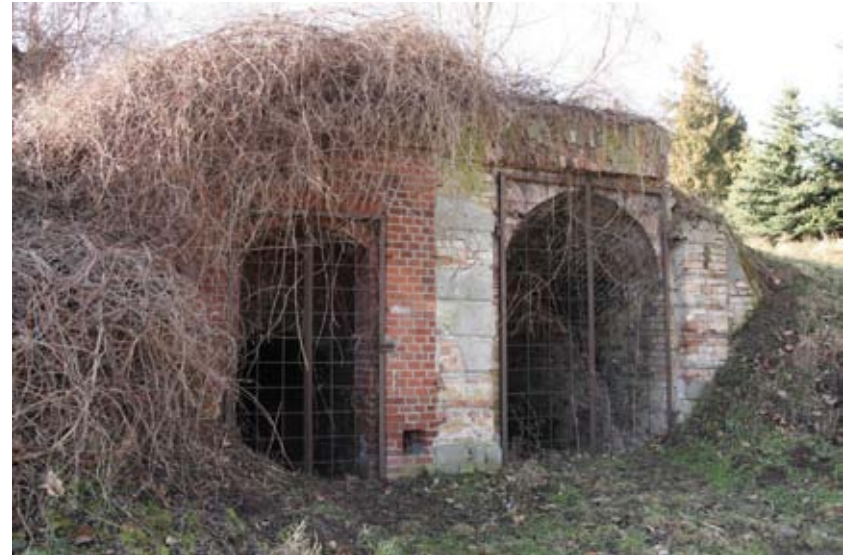
110. Lewa flanka – wejście do poterny i dobudowanego korytarza.

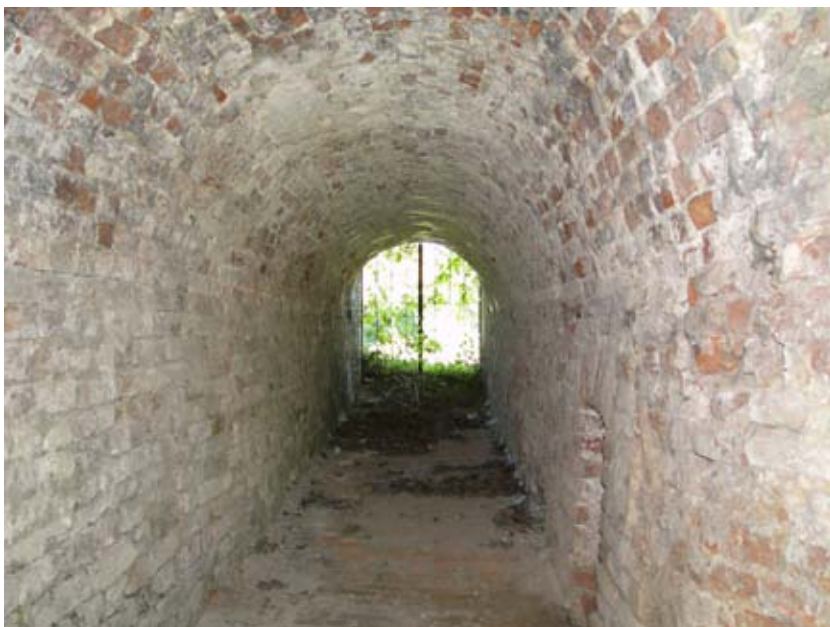
111. Lewa flanka – wnętrze poterny.

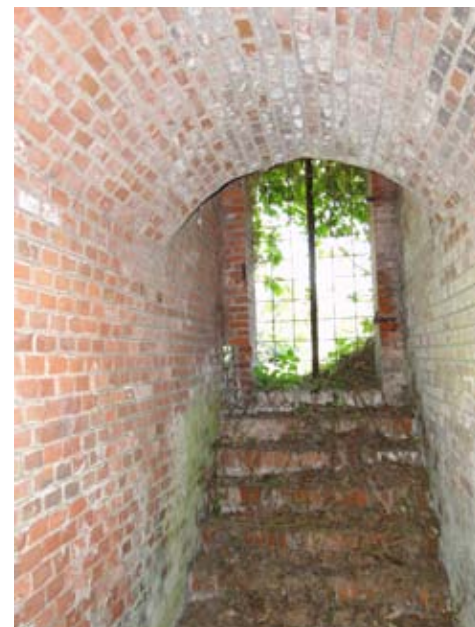
112. Lewa flanka – schody w dostawionym korytarzu.

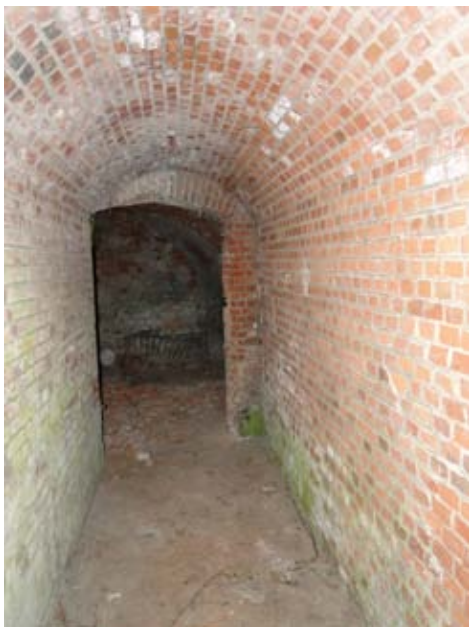
113. Lewa flanka – przebiecie do magazynu przy poternie z dostawionego korytarza.

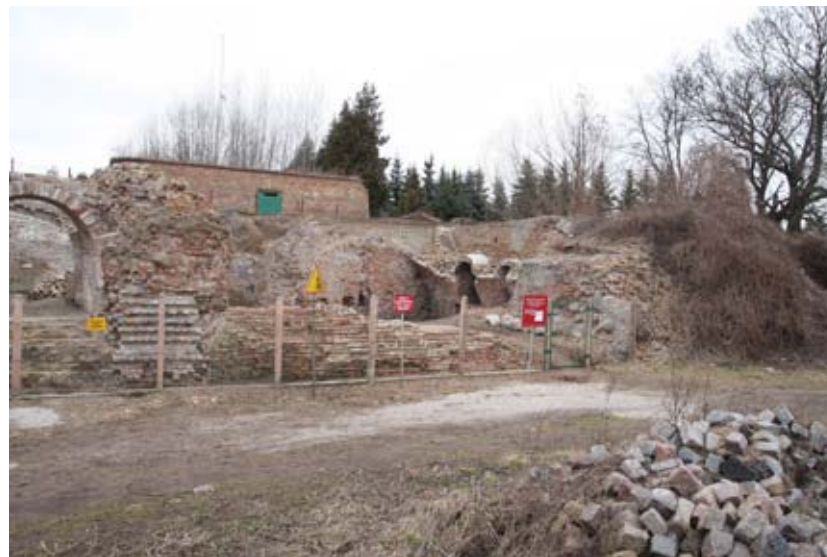
114. Lewa flanka – widok reliktu skazamatowanych pomieszczeń lewego barku.

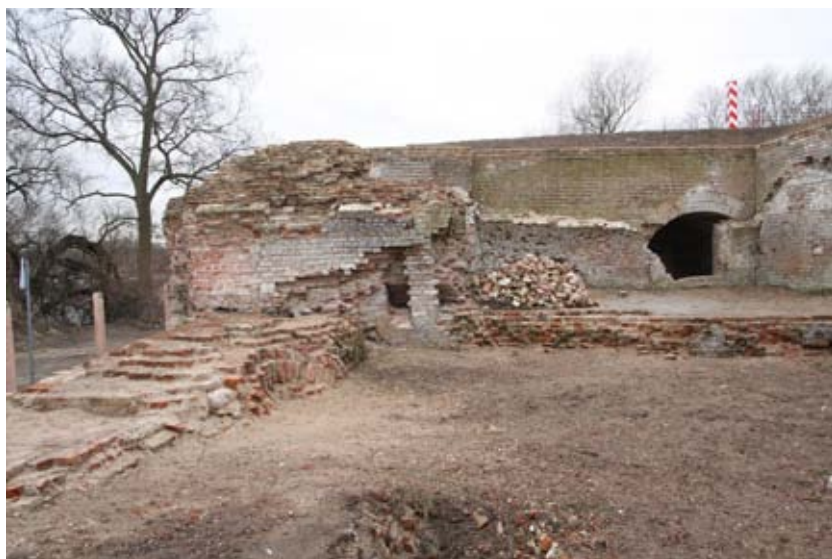
115. Lewa flanka – widok na orylon lewego barku.
